平成29年 3月15日(水)  
国土交通省関東地方整備局  
東京国道事務所  
相武国道事務所

## 記者発表資料

### 東京都内の直轄国道における 交通安全の対策方針について、お知らせします。

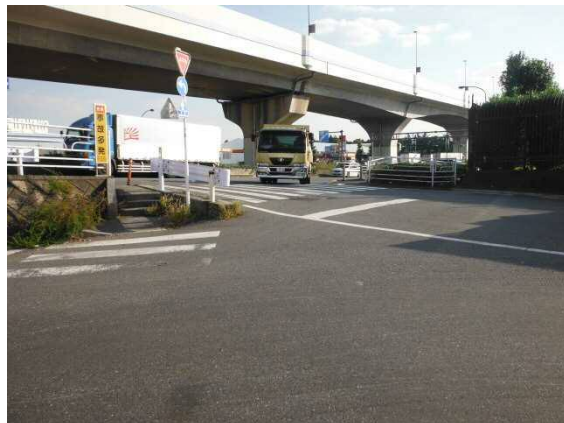
### 【現況写真】

当該箇所は、17号バイパスに区道が接続している信号のない交差点である。17号バイパス、区道が共に上り勾配であり、速度を上げる車両が多く、出会い頭事故が多く発生している。また、歩道が狭いため歩行者のたまり空間が無く、車両と歩行者が接触する危険性が高い。

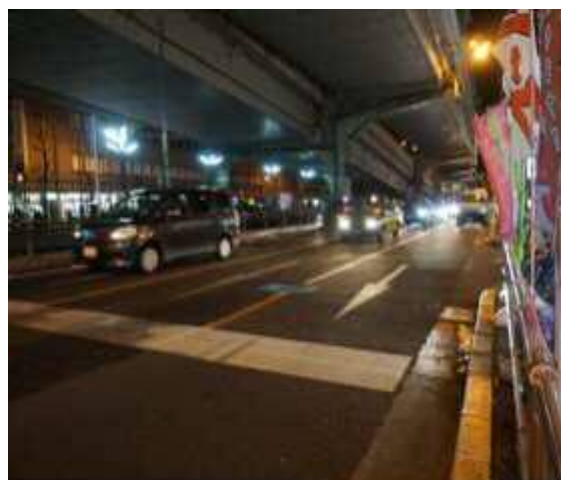
【現況写真】

当該箇所は、広い中央分離帯により交差点の巻き込み半径が大きいため、区道から進入する交差点内右折車の走行速度が高くなり、自転車や歩行者との右折時事故が発生している。また、長い直線区間のため、車両の走行速度が高くなり追突事故が発生している。

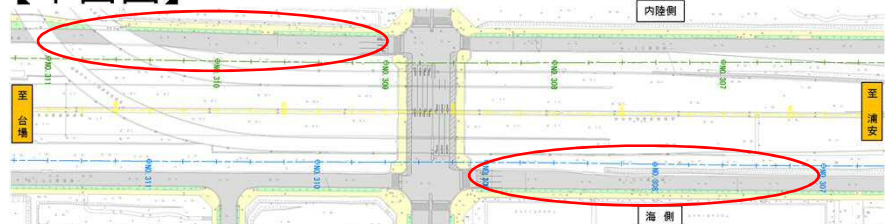
#### 【平面図】

有明二丁目交差点においても、左折レーンを増設することにより交通容量を確保し、併せてカラー舗装及び減速路面表示を設置して進入速度を低下させ追突事故防止を図る。

#### 【追突事故対策】

左折レーン増設、カラー舗装、減速路面表示

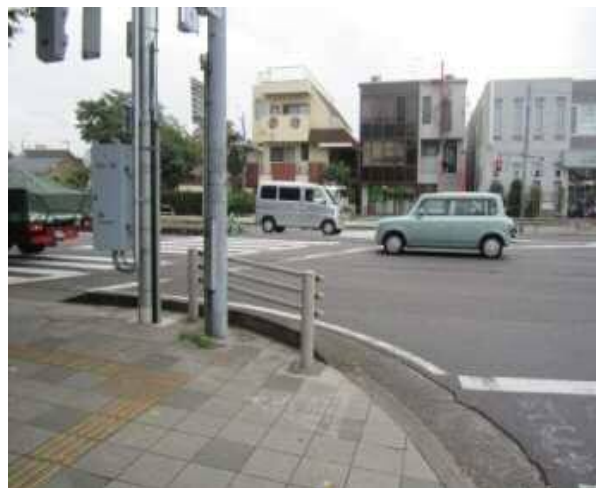
### 【現況写真】

当該箇所は、国道16号に八王子市道が交差する4枝交差点である。鋭角交差により市道からの右折車は鈍角に曲がるため速度が出やすく、横断歩行者に対する視認性が悪い。右折時事故（横断歩道横断中事故）が多発している。

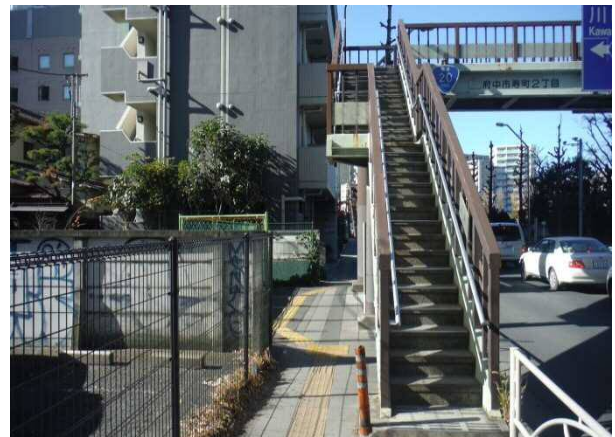
【現況写真】

当該箇所は、府中第一小学校前であり、国道20号を横断する歩道橋が設置されている。歩道の有効幅員が約2mの箇所に設置されていることから、階段が途中で幅員約0.8mに縮小され歩道に取り付いている。階段取付部は歩道及び歩道橋とも狭く、利用する通学児童等歩行者の通行に支障を来している状況である。
