第 18 回 神奈川県移動性(モビリティ)向上委員会

# 横浜国道事務所の優先検討箇所の検討状況 ～ピンポイント渋滞対策～

平成30年7月30日

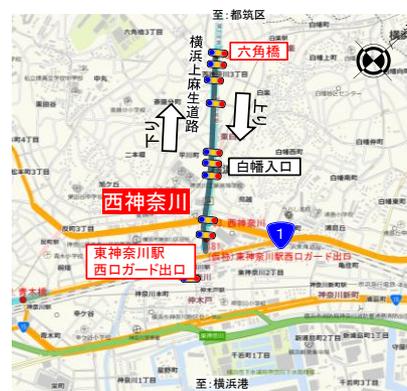
従道路の時間帯別速度状況(平日)

- 主道路(国道1号)の上下方向ともに、当該交差点での速度低下が発生。
- 特に下り方向は、夕方ピーク時に、立町交差点までの区間で速度が低下。
- 従道路は下り方向で速度低下が見みられており、特に下り方向の東神奈川駅西口ガード出口~当該交差点間で、夕方ピーク時に速度が低下している。
- 主道路、従道路ともに、当該交差点を中心に信号が連坦しており、速度が低下しやすい。

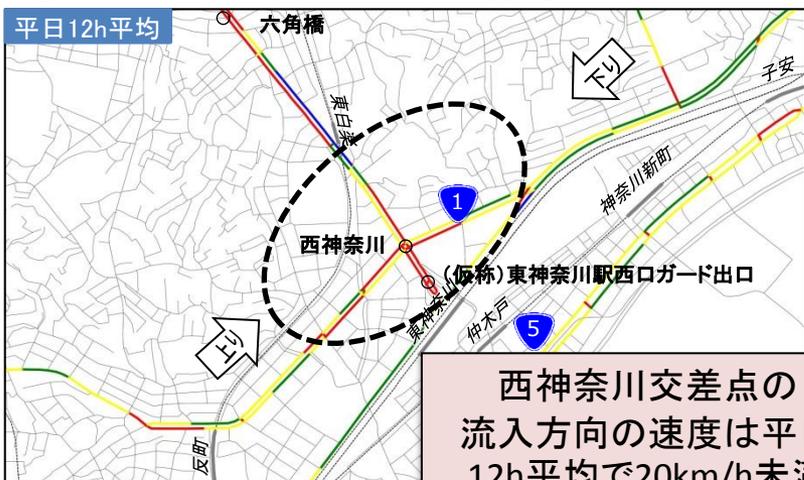
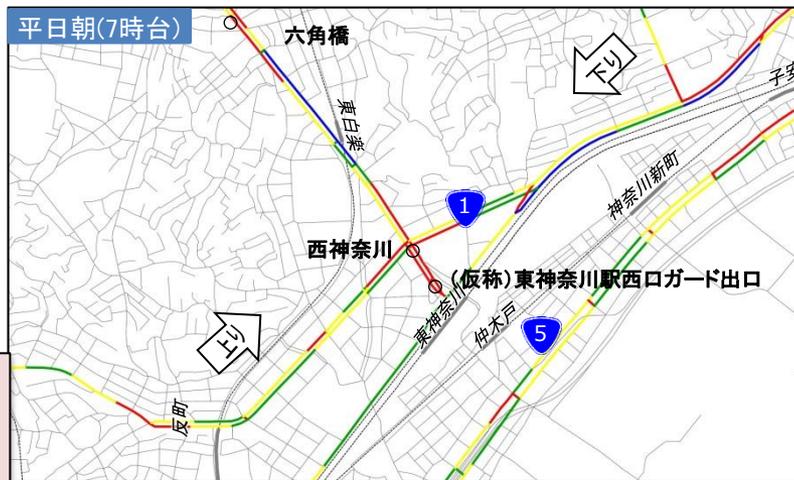
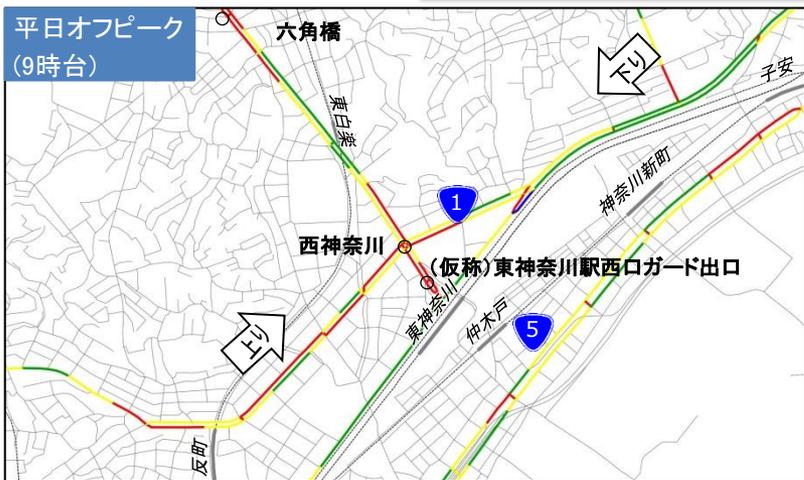
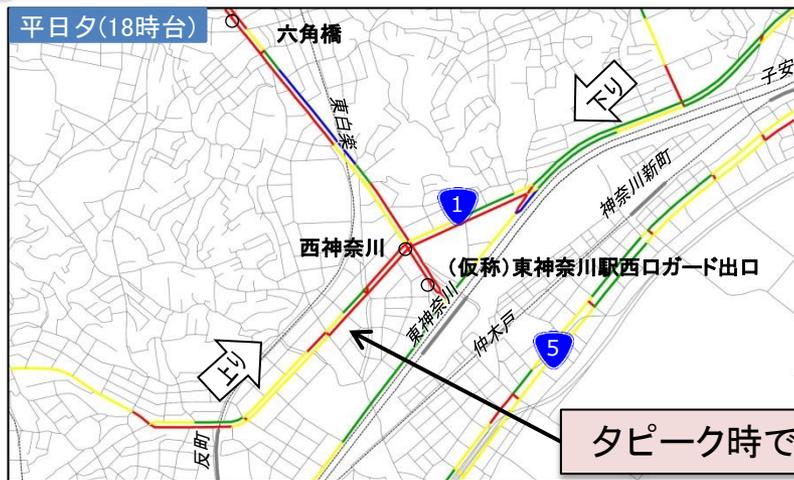
### ③面的な速度状況(西神奈川交差点)

- 西神奈川交差点の周辺リンクでは、平日12時間で流入方向側の速度が20km/h未満。
- 平日夕18時台で最も速度低下が顕著であり、国道1号の下り方向では交差点前後の区間においても速度が20km/h未満。

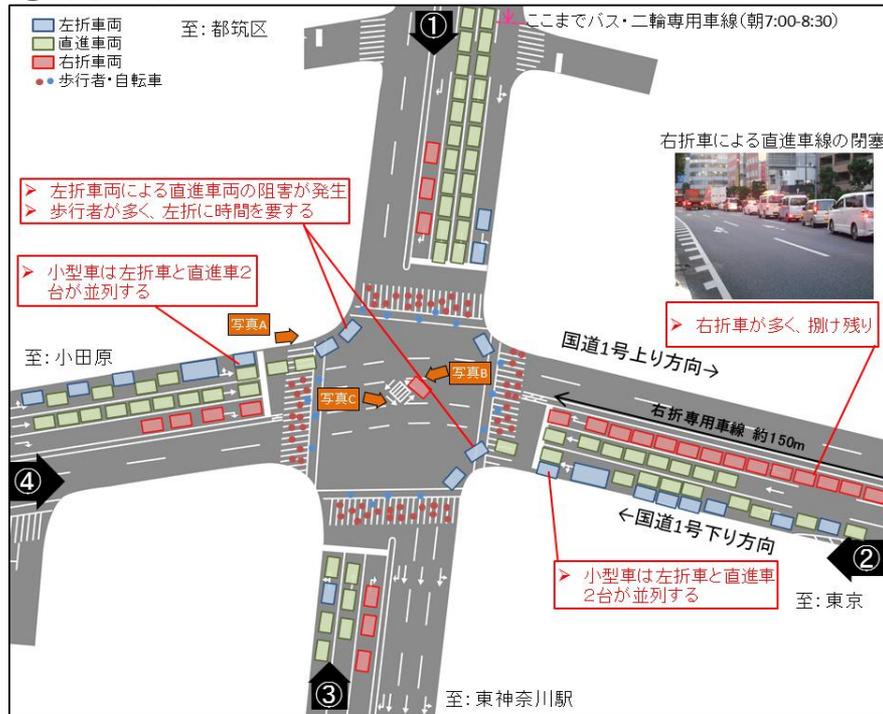
### ④現地診断(西神奈川交差点)

写真A 【国道1号(上り方向)歩行者が多く左折に時間を要する】

写真B 【国道1号(上り方向)左直車線は広い】

写真C 【国道1号(下り方向)の混雑状況】

要因分析	
流入部①	➢ 歩行者・自転車がが多く、流入部④からの左折車を阻害。
流入部②	<ul style="list-style-type: none"> <li>➢ 流入部③の歩行者・自転車がが多く、左折に時間を要し、直進車を阻害。</li> <li>➢ 左直車線の幅員は広く、小型車であれば2台並列で信号待ち。</li> <li>➢ 夕方時間帯は直進・右折ともに交通量が増加し、大型車の割合が増加し、速度が低下が発生。</li> <li>➢ 右折車の捌け残りがみられ、右折専用車線は約150mと長いが入りきれず、直進車線を閉塞。</li> </ul>
流入部③	➢ 東神奈川駅と近接、JR線と立体交差(地下道)しているため、手前の地下道を通り駅反対側から流入する交通も多く、速度が低下傾向。
流入部④	<ul style="list-style-type: none"> <li>➢ 歩行者・自転車がが多く、車が左折できず、直進車を阻害。</li> <li>➢ 左直車線の幅員は広く、小型車であれば2台並列で信号待ち。</li> </ul>

- 国道1号の方向②および方向④からの左折では、左折専用レーンの整備が無く、進行方向先の横断者も多い為、**左折に時間を要し、直進車の障害が発生。**
- 国道1号の方向②から従道路の方向①への**右折車の交通量が多く、捌け残りが発生。**
