# 神奈川県移動性（モビリティ）向上プロジェクト ～ 移動性阻害箇所に関するアンケート 添付資料 ～

# 1. 川崎横浜都心地区 (横浜と川崎の中心部を結ぶ国道1号・15号など幹線道路の交通が多く、断続的に渋滞が発生)

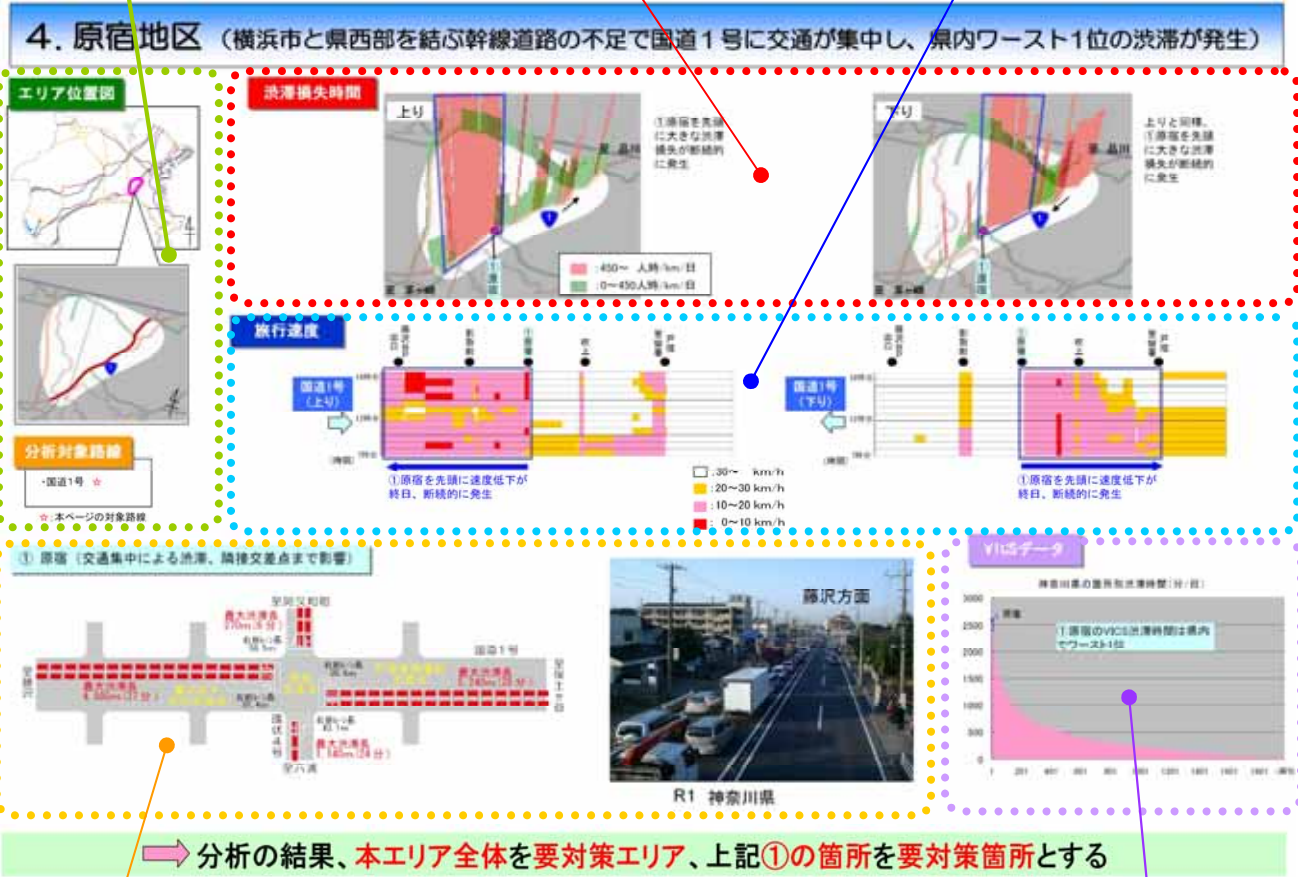
エリアの位置図を表示  
下段の拡大図などには  
着目する分析対象とした  
道路を表示

エリア内における渋滞損失時間の大きさを  
3D グラフで表示。グラフが赤く、高い  
地点で渋滞による損失が大きい  
渋滞損失時間:速度が低だけでなく通行台数の  
多さも考慮した社会的な損失を表す指標)

エリア内における走行  
速度を区間や時間帯別  
にランクで表示。  
グラフの赤い箇所で速  
度が低い

エリア内における代表的な阻害箇所や考えられる  
阻害要因などを図・写真で紹介。  
(これら以外にも阻害箇所や要因は存在する)

エリア内の代表的な阻害箇所周辺に  
おける 1 日あたりの渋滞時間を県内  
の箇所別順位で表示。順位が高いほど  
渋滞している時間が長い。

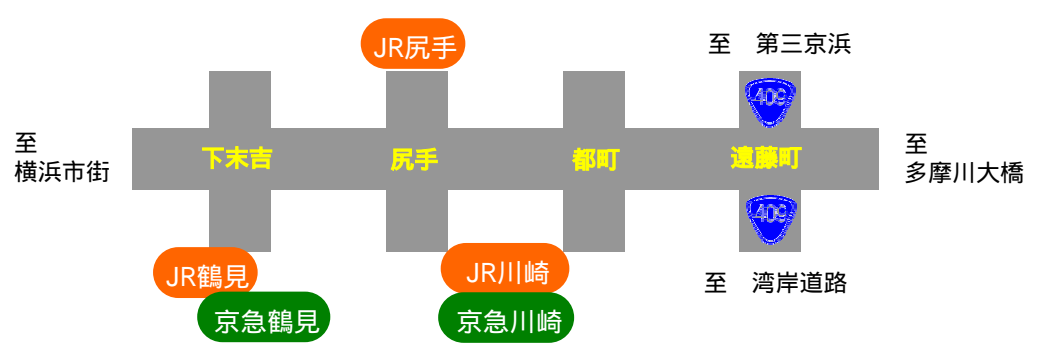
## 多摩川大橋付近～下末吉交差点 (主要な幹線道路との平面交差が多く、交差点の間隔も狭い)

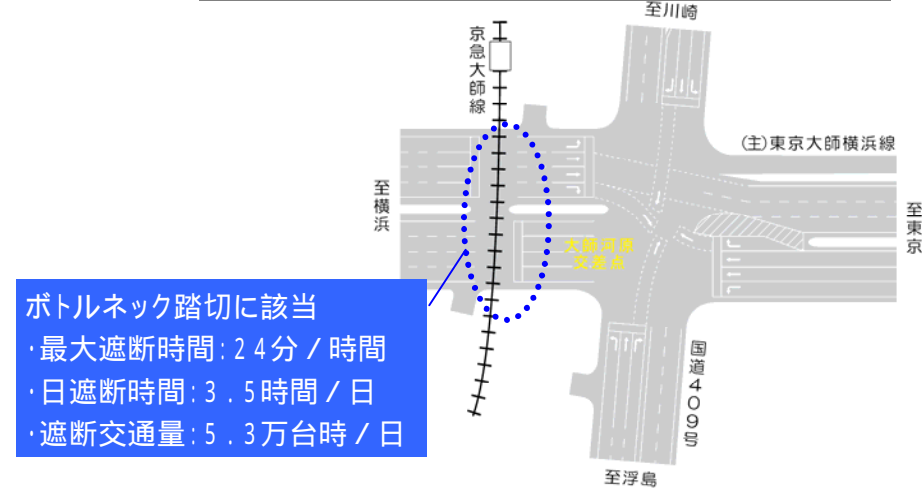
京急大師線踏切付近 (踏切による容量低下)

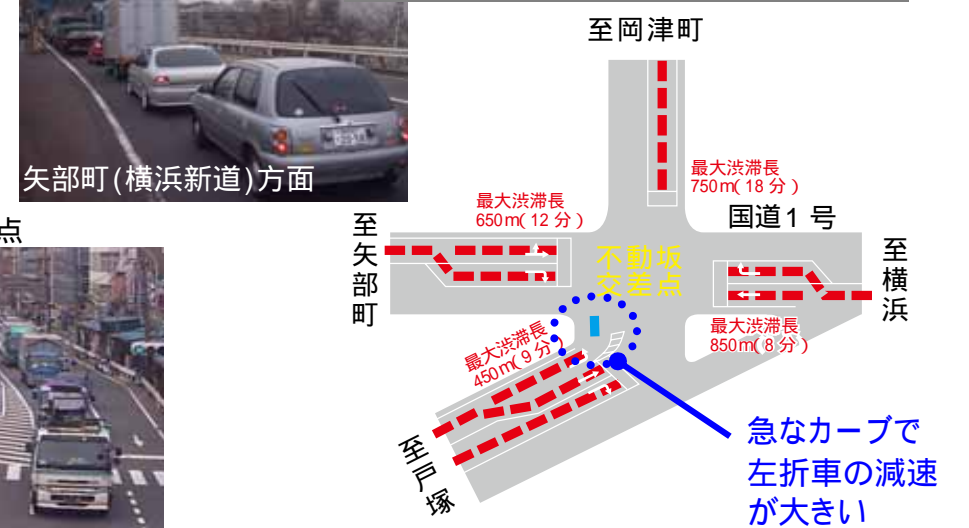
## 不動坂(朝夕の交通集中)

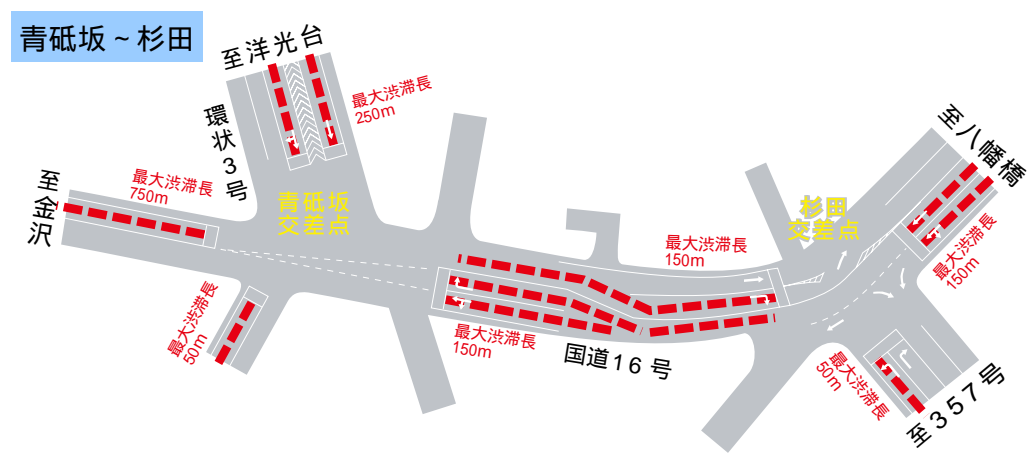
### エリア内の国道16号 (朝夕の交通集中による容量不足)

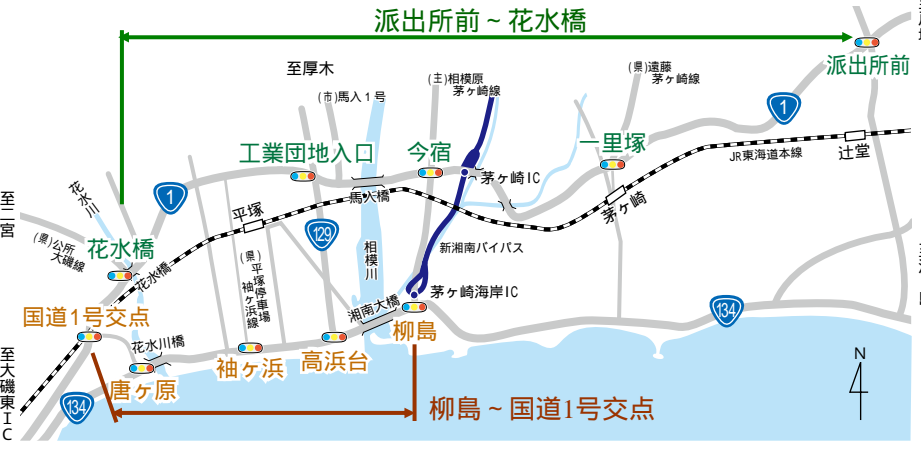
## エリア内の国道1号 (相模川渡河部などによる容量不足)

## エリア内の国道134号 (相模川渡河部などによる容量不足)

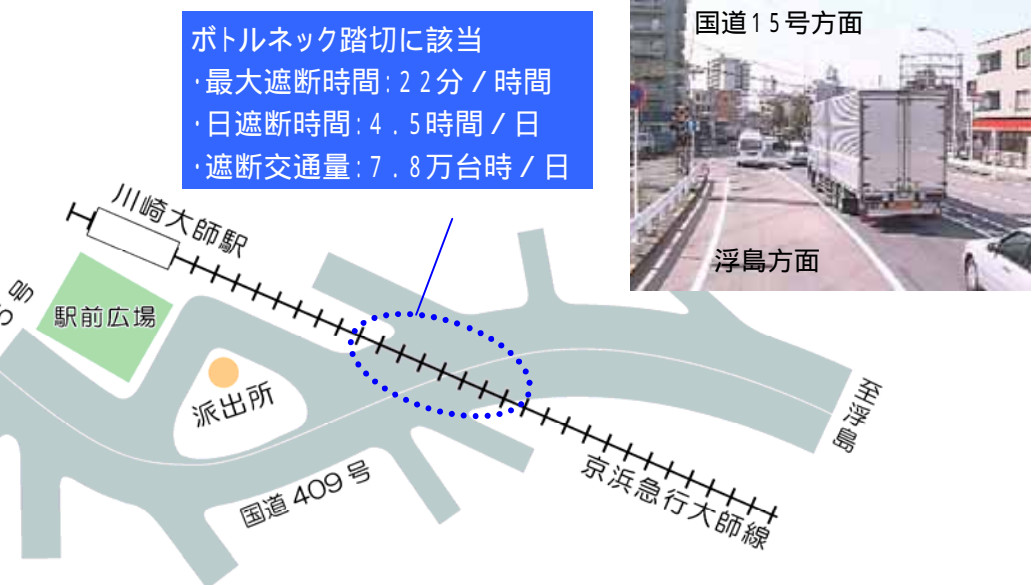
## エリア内の国道409号 (踏切などによる容量低下と交通の集中)

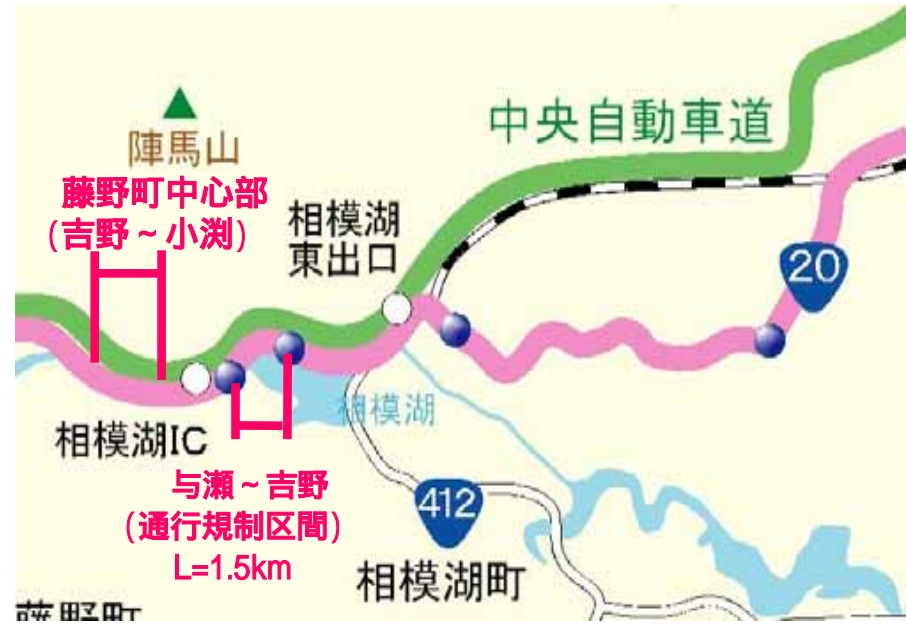
与瀬~吉野 (通行規制区間) (通行規制: 連続雨量150mm)

近年は年2回程度通行規制を実施
