1. 全体概要

3. 対策方針 事故対策方針(案) 君ヶ崎交差点

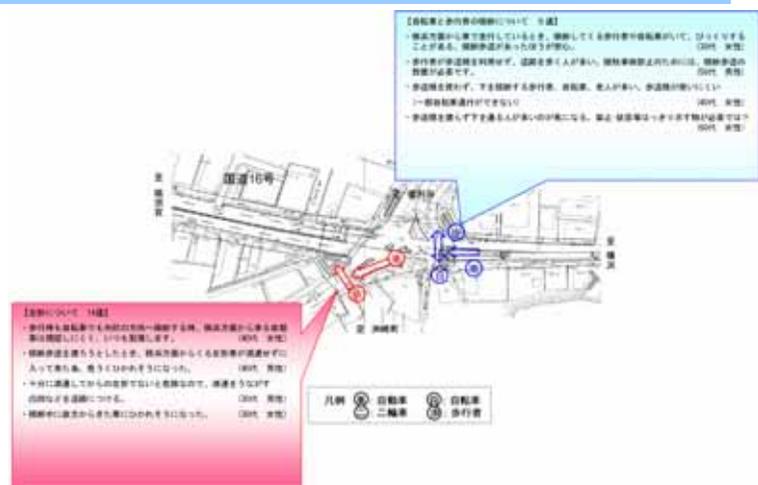
事故対策事業中の6箇所を除く、9箇所のアンケート調査結果の取りまとめ

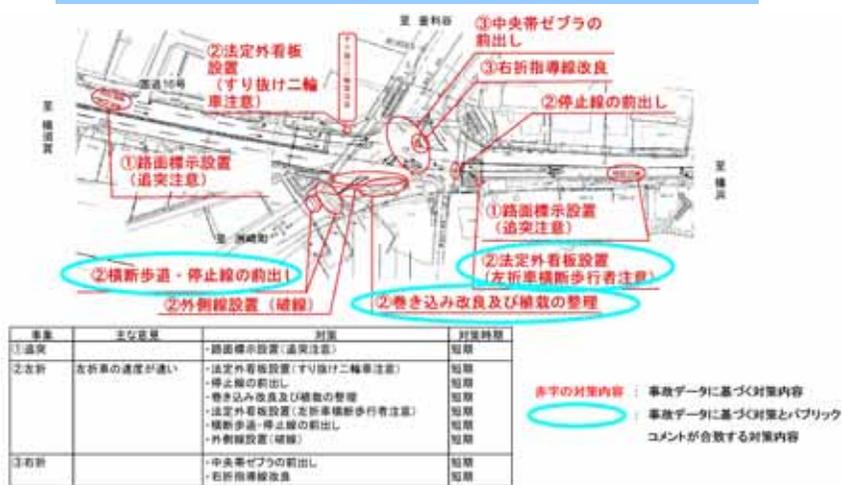
アンケート調査結果及び事故データを踏まえた、事故対策方針(案)

対策内容の決定 (1)事故データ(顕在事故)から導かれる事故対策
 (2)パブリックコメント(潜在事例)から導かれる事故対策

両者を踏まえ、短期・中期で行える事故対策方針を決定

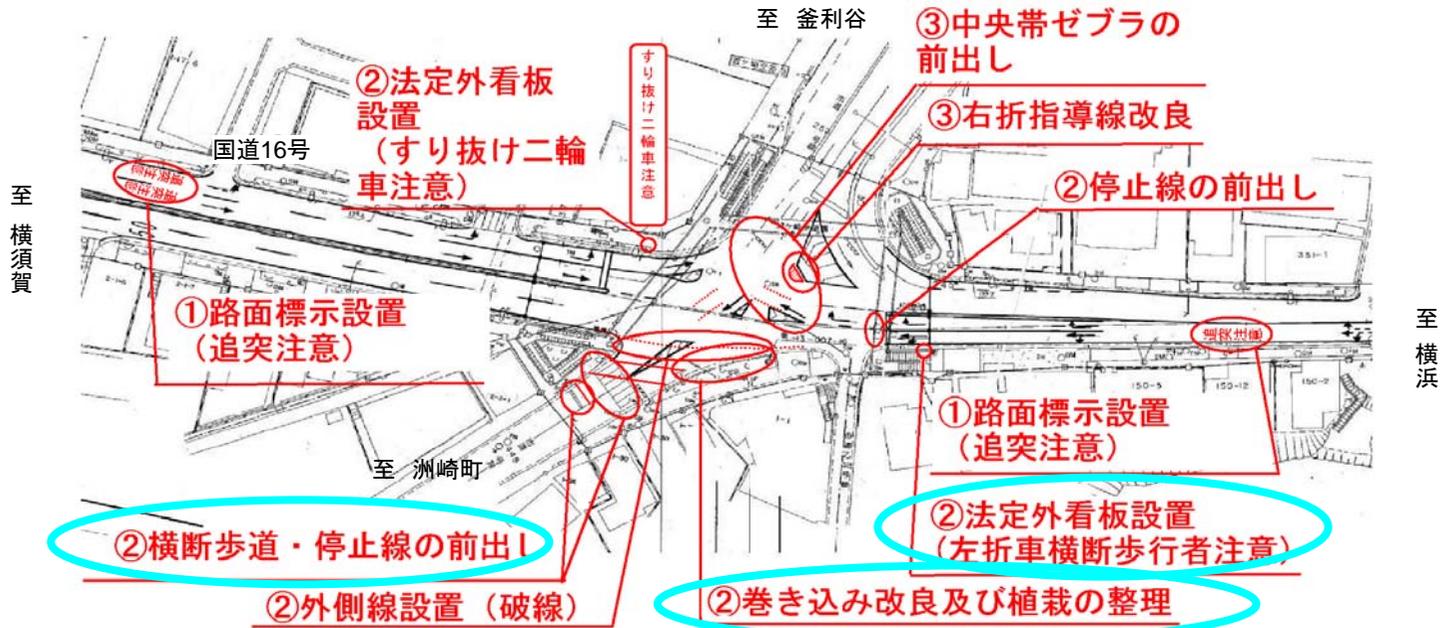
事象	主な意見	対策	対策時期
①追突		・路面標示設置(追突注意)	短期
②左折	左折車の速度が速い	・法定外看板設置(すり抜け二輪車注意) ・停止線の前出し ・巻き込み改良及び植栽の整理 ・法定外看板設置(左折車横断歩行者注意) ・横断歩道・停止線の前出し ・外側線設置(破線)	短期 短期 短期 短期 短期
③右折		・中央帯ゼブラの前出し ・右折指導線改良	短期 短期

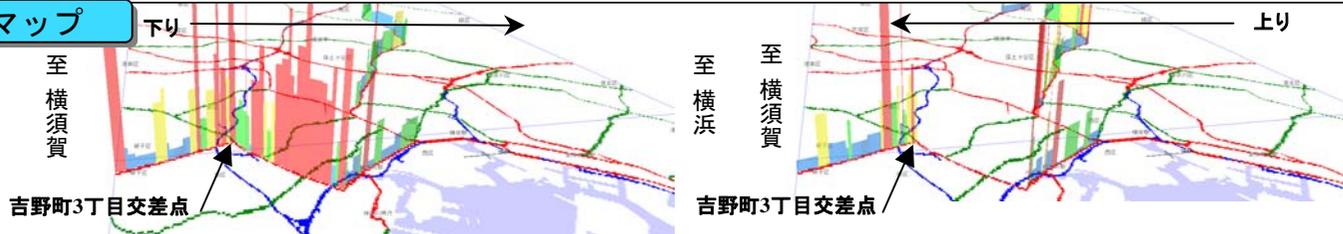
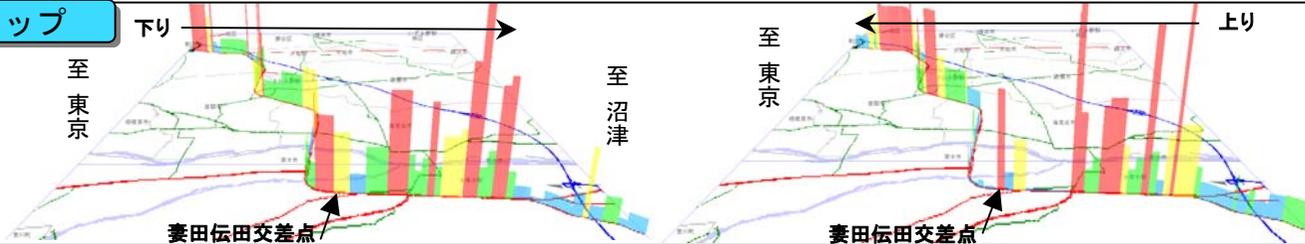
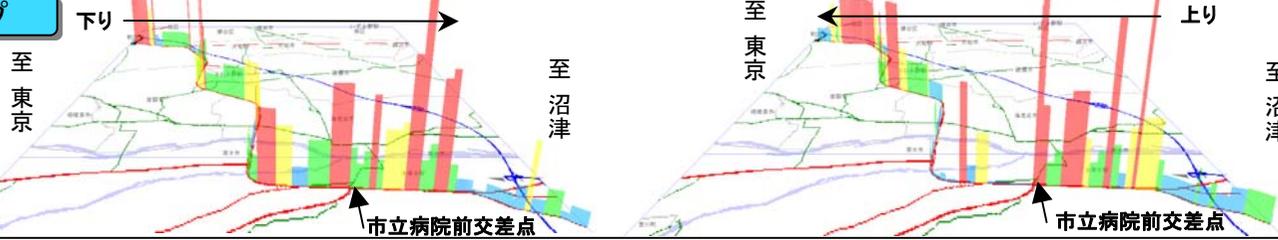
※帯の高さは、1km当たりの渋滞損失時間(渋滞がない場合の所要時間と実際の所要時間の差)を表す。

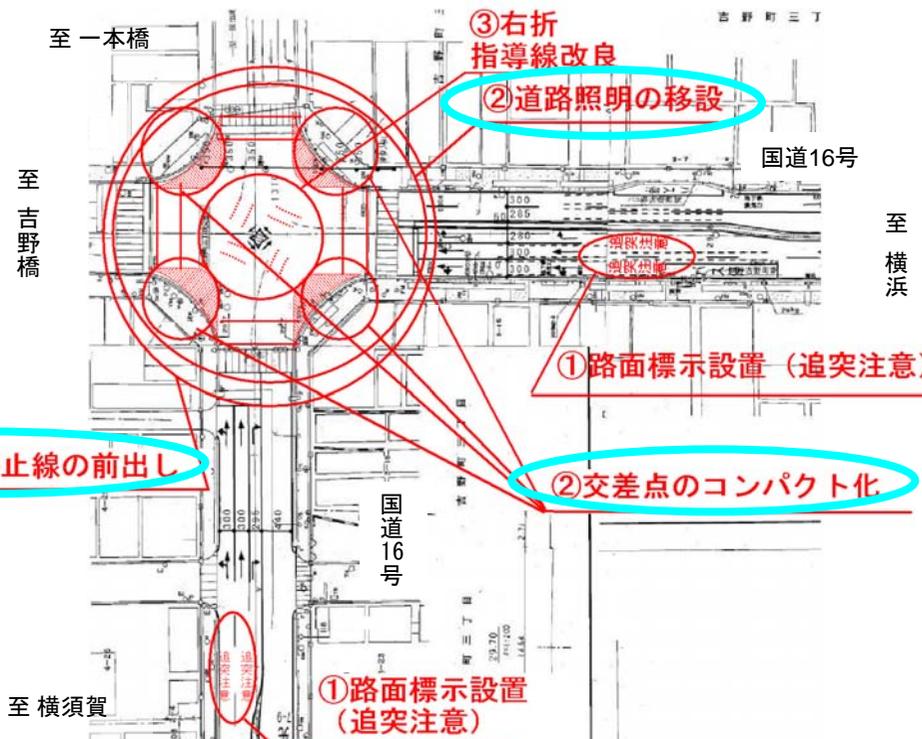
3. 対策方針 事故対策方針(案) 吉野町3丁目交差点

事象	主な意見	対策	対策時期
①追突		・路面標示設置(追突注意)	短期
②左折	左折車の速度が速い、横断歩行者が確認しづらい	・交差点のコンパクト化 ・横断歩道・停止線の前出し ・道路照明の移設	短期 短期 短期
③右折		・右折指導線改良	短期

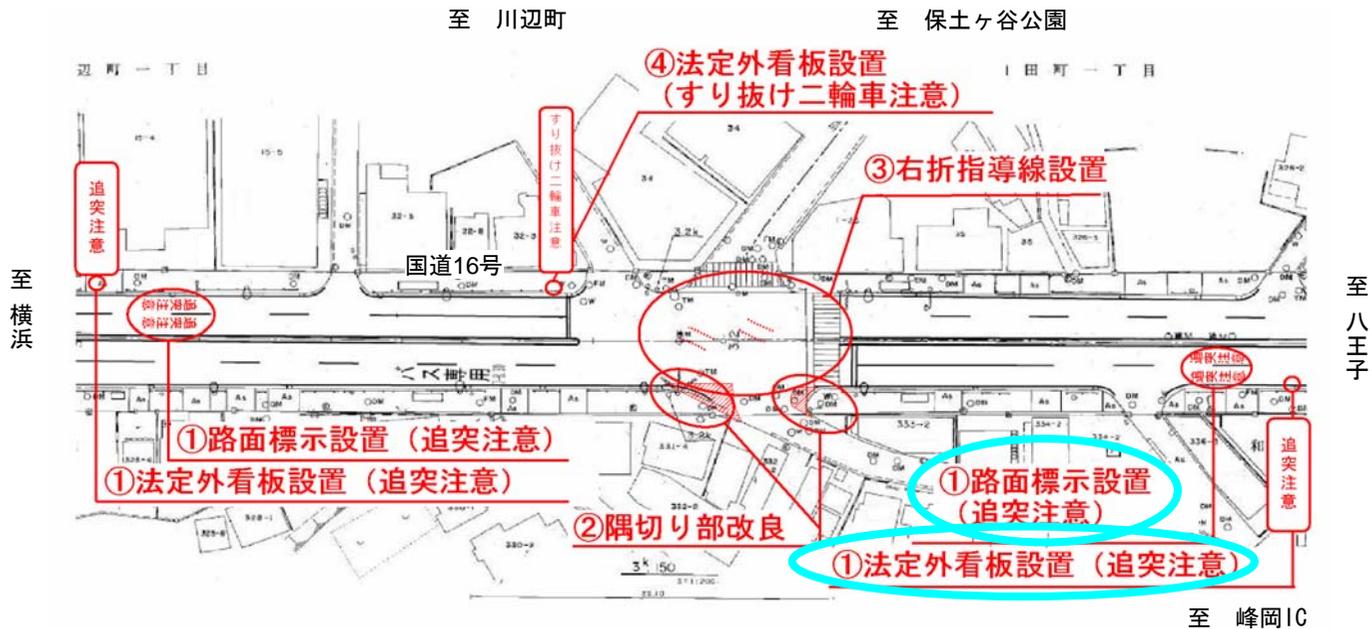
3. 対策方針 事故対策方針(案) 保土ヶ谷公園入口交差点

事象	主な意見	対策	対策時期
①追突	急な車線変更が多い	・路面標示設置(追突注意) ・法定外看板設置(追突注意)	短期 短期
②出会い頭		・隅切り部改良	短期
③右折		・右折指導線設置	短期
④二輪車		・法定外看板設置(すり抜け二輪車注意)	短期

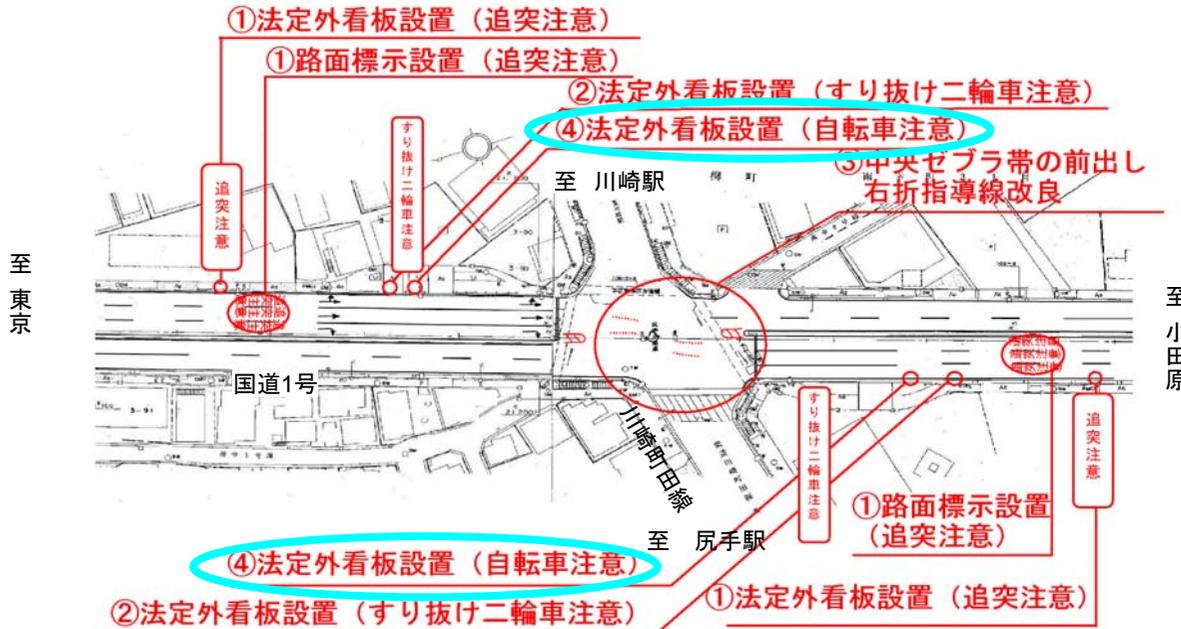
3. 対策方針 事故対策方針(案) 尻手交差点

事象	主な意見	対策	対策時期
①追突		<ul style="list-style-type: none"> 路面標示設置(追突注意) 法定外看板設置(追突注意) 	短期 短期
②左折		<ul style="list-style-type: none"> 法定外看板設置(すり抜け二輪車注意) 	短期
③右折		<ul style="list-style-type: none"> 中央ゼブラ帯の前出し 右折指導線改良 	短期 短期
④自転車	自転車が車道を渡っていて危ない	<ul style="list-style-type: none"> 法定外看板設置(自転車注意) 	短期

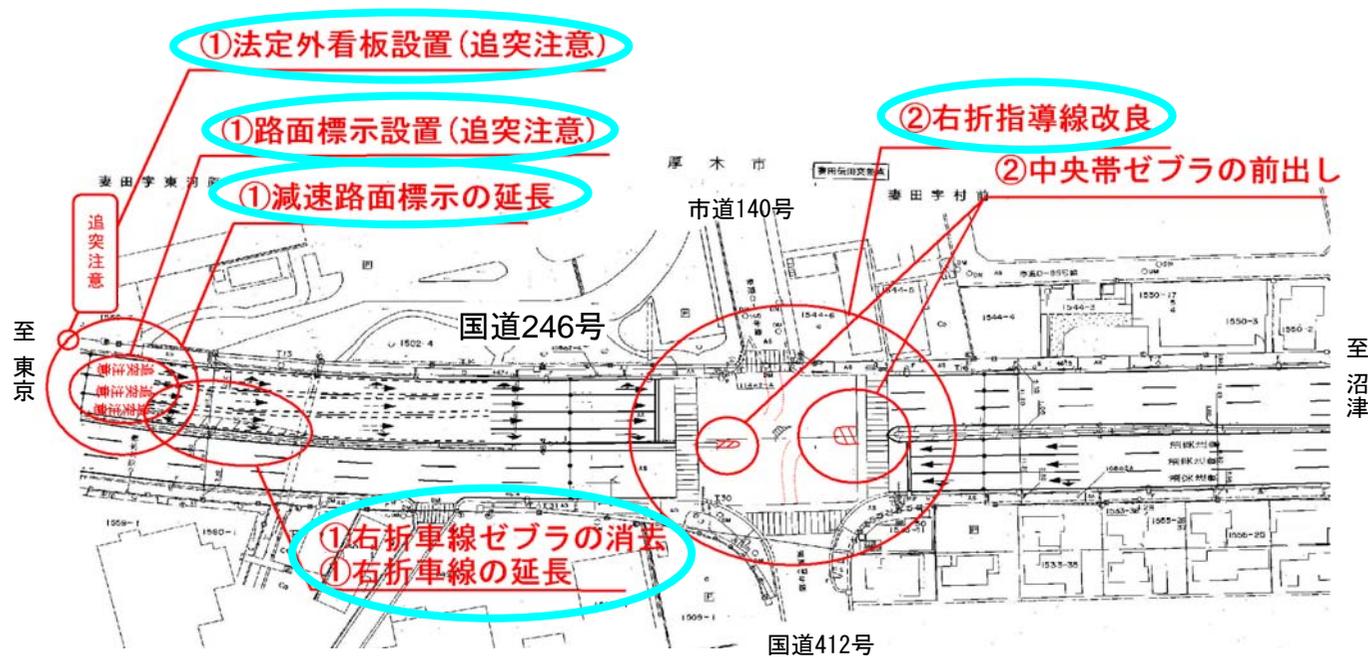
3. 対策方針 事故対策方針(案) 妻田伝田交差点

事象	主な意見	対策	対策時期
①追突	右折待ち車両により直進車線がつぶれてしまい、車線変更する車による事故が多い	・路面標示設置(追突注意) ・法定外看板設置(追突注意) ・減速路面標示の延長 ・右折車線ゼブラの消去 ・右折車線の延長	短期 短期 短期 短期 長期
②右折	対向直進車のみづらい	・右折指導線改良 ・中央帯ゼブラの前出し	短期 短期

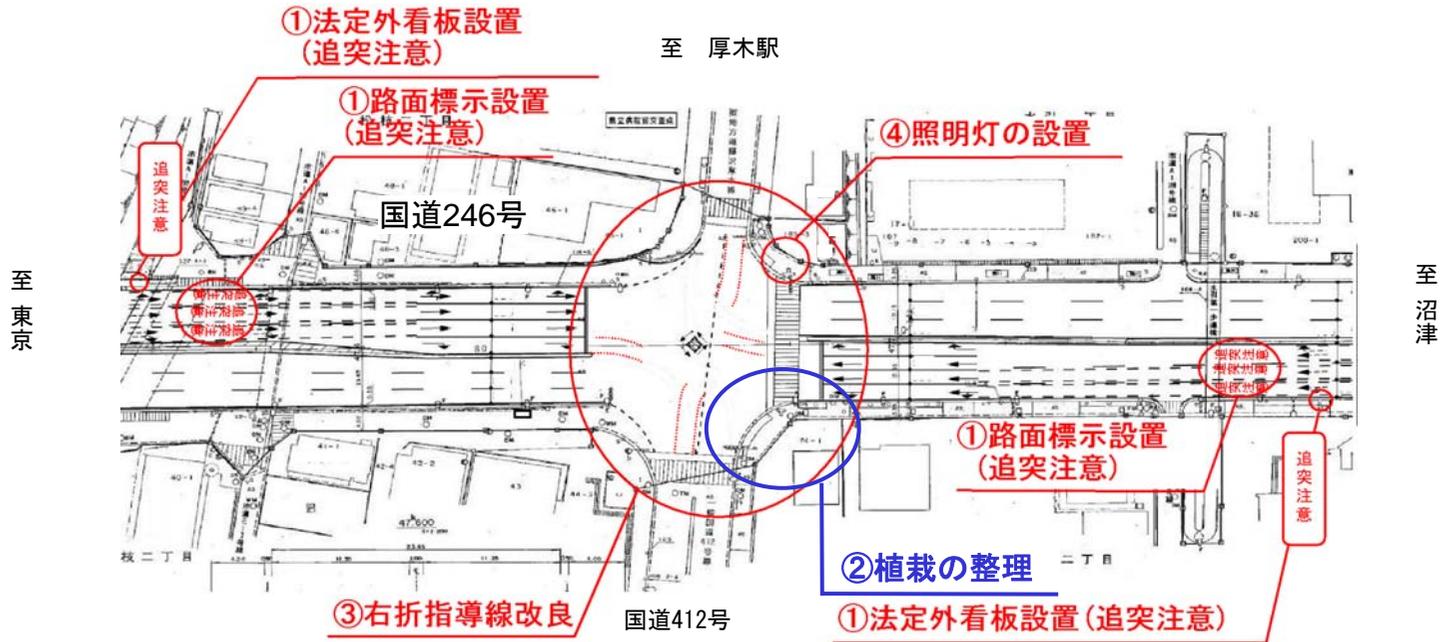
3. 対策方針 事故対策方針(案) 市立病院前交差点

事象	主な意見	対策	対策時期
①追突		<ul style="list-style-type: none"> 路面標示設置(追突注意) 法定外看板設置(追突注意) 	短期 短期
②左折	左折時の見通しが悪い	<ul style="list-style-type: none"> 植栽の整理 	短期
③右折		<ul style="list-style-type: none"> 右折指導線改良 	短期
④夜間		<ul style="list-style-type: none"> 照明灯の設置 	短期

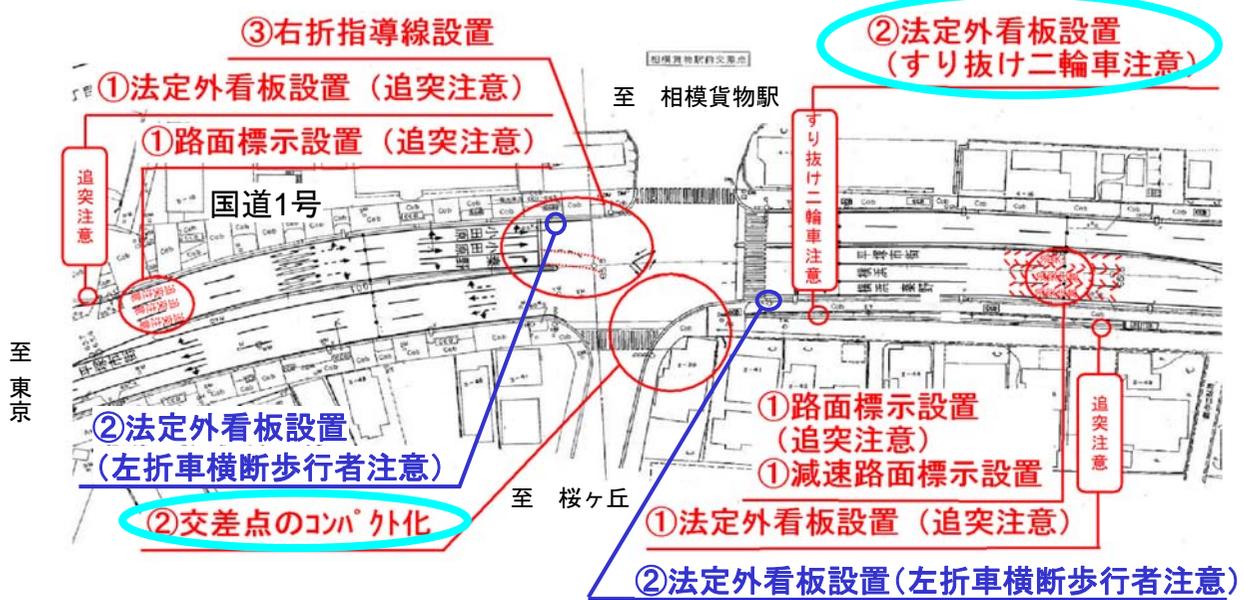
3. 対策方針 事故対策方針(案) 相模貨物駅前交差点

事象	主な意見	対策	対策時期
①追突		<ul style="list-style-type: none"> 路面標示設置 (追突注意) 法定外看板設置 (追突注意) 減速路面標示設置 	短期 短期 短期
②左折	左折車の速度が速い	<ul style="list-style-type: none"> 法定外看板設置 (すり抜け二輪車注意) 交差点のコンパクト化 法定外看板設置 (左折車横断歩行者注意) 	短期 短期 短期
③右折	右折が困難	<ul style="list-style-type: none"> 右折指導線設置 	短期

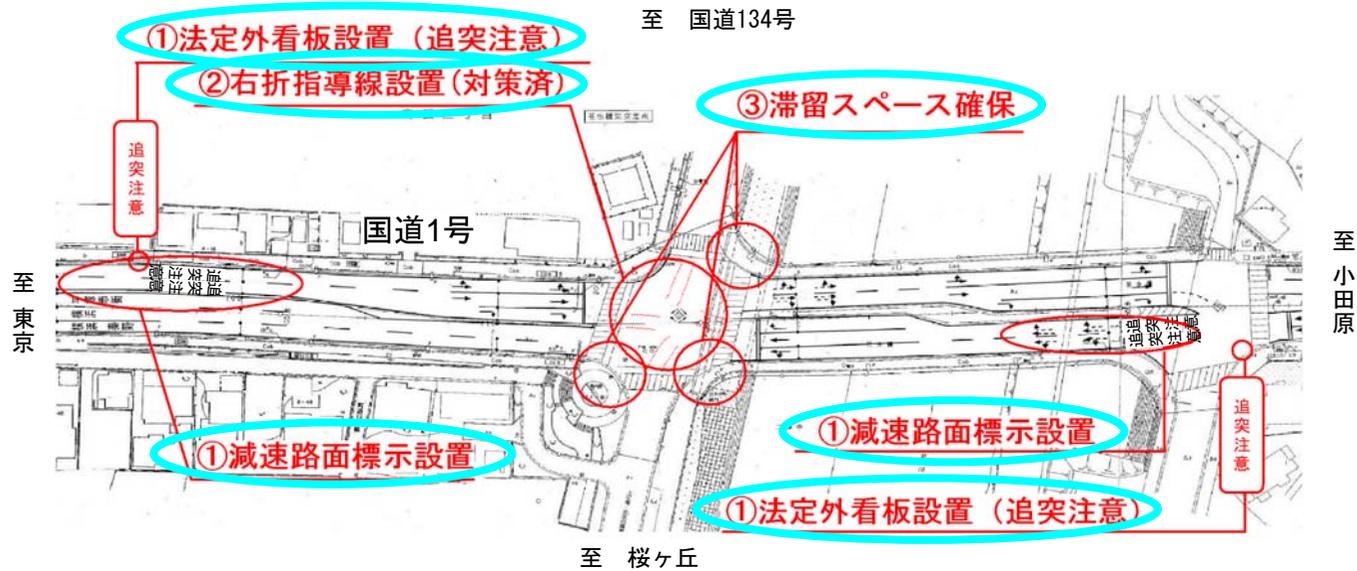
3. 対策方針 事故対策方針(案) 花水橋東交差点

事象	主な意見	対策	対策時期
①追突	直進車の速度が速い	・法定外看板設置(追突注意) ・減速路面標示設置	短期 短期
②右折	右折しづらい	・右折指導線設置(対策済)	対策済
③自転車		・滞留スペース確保	中期

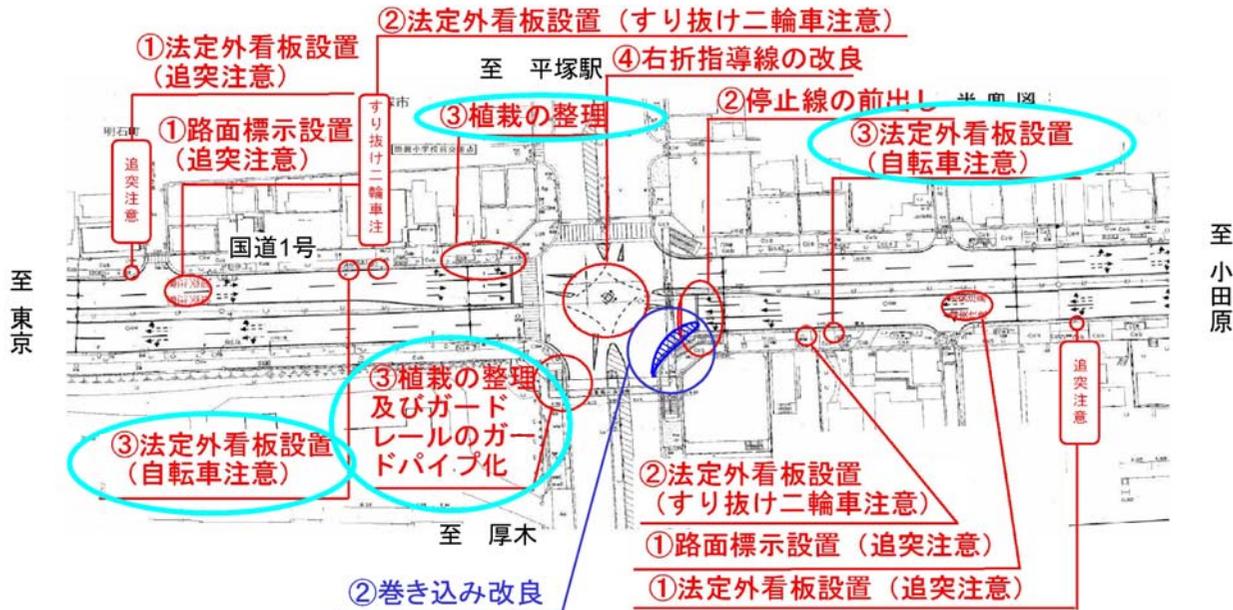
3. 対策方針 事故対策方針(案) 崇善小学校前交差点

事象	主な意見	対策	対策時期
①追突		<ul style="list-style-type: none"> 路面標示設置 (追突注意) 法定外看板設置 (追突注意) 	短期 短期
②左折		<ul style="list-style-type: none"> 法定外看板設置 (すり抜け二輪車注意) 巻き込み改良 停止線の前出し 	短期 短期 短期
③自転車	自転車がみだりに横断して危ない	<ul style="list-style-type: none"> 法定外看板設置 (自転車注意) 植栽の整理及びガードレールのガードパイプ化 	短期 短期
④右折		<ul style="list-style-type: none"> 右折指導線の改良 	短期
