# 第2回 埼玉県中央地域渋滞ボトルネック検討WG

平成27年6月1日

# 1. 埼玉県中央地域の交通状況（一般道）

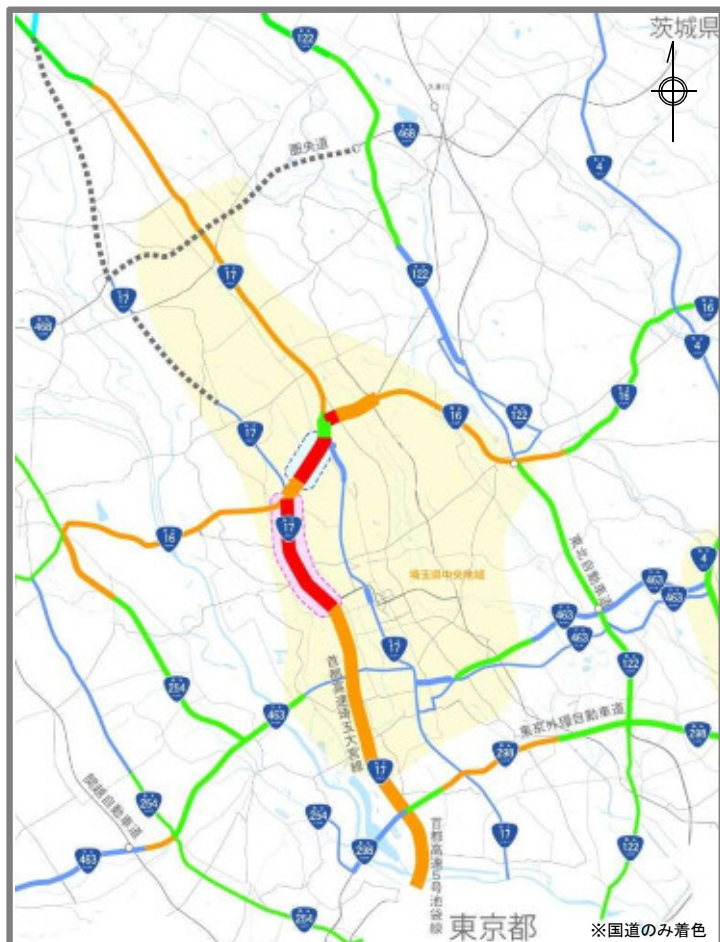
【H22道路交通センサス交通量】

- 南北方向では国道17号、東西方向では国道16号で交通量が多く、混雑度も1.75を超える区間が連続している。
- 国道17号は、平均旅行速度が低い区間が連続しており、慢性的な渋滞が発生している。
- 国道16号は、平均旅行速度が20km/h未満となっている区間は少なく、局所的に速度低下が発生している。

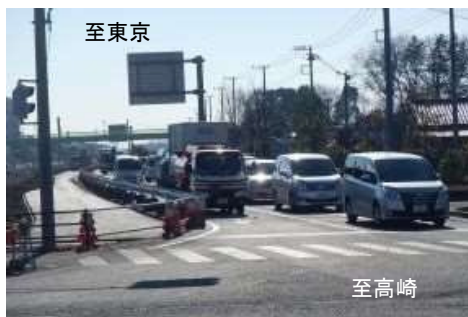
#### 写真① R17BP 菅丁目南交差点付近

- ・上尾道路(暫定運用)終端部のため交通が集中

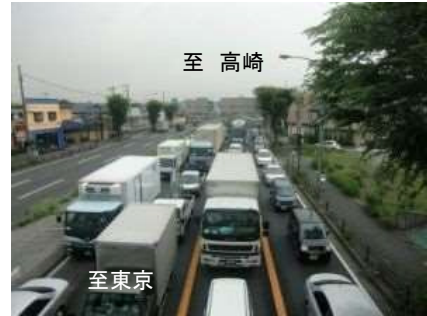
#### 写真③ R17BP 三橋町交差点付近

- ・長距離トリップと想定される大型車の混在による交通容量不足

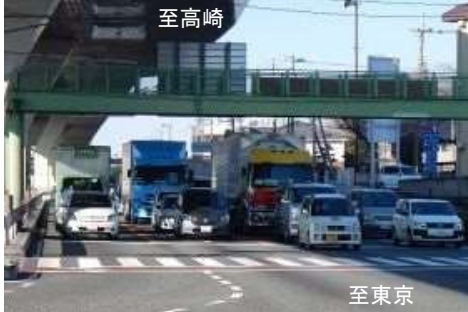
#### 写真⑤ R17BP 上峰交差点付近

- ・長距離トリップと想定される大型車の混在による交通容量不足

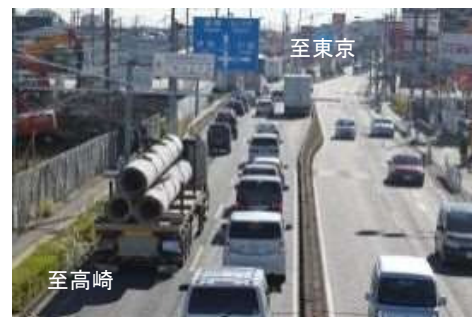
#### 写真② R17 久保交差点付近

- ・市街地の信号交差点の連続による速度低下

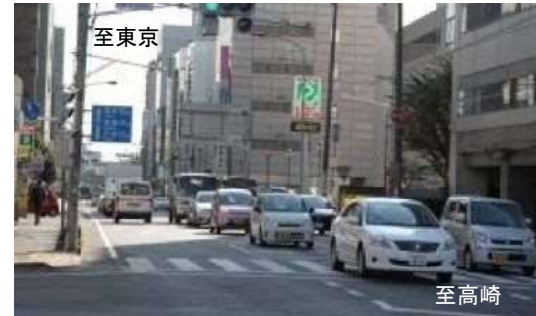
#### 写真④ R17 桜木町交差点付近

- ・信号交差点の連続、沿道施設の集積による速度低下

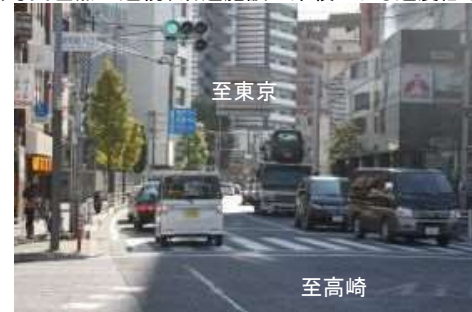
#### 写真⑥ R17 北浦和駅交差点付近

- ・信号交差点の連続、沿道施設の集積による速度低下

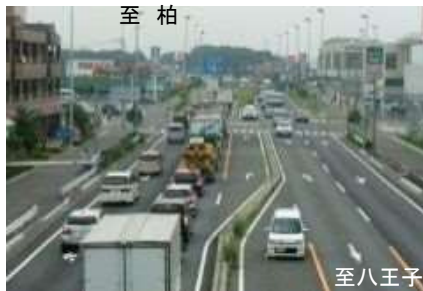
写真① R16 指扇交差点付近

- ・長距離トリップと想定される大型車の混在による交通容量不足
- ・信号交差点の連続による速度低下

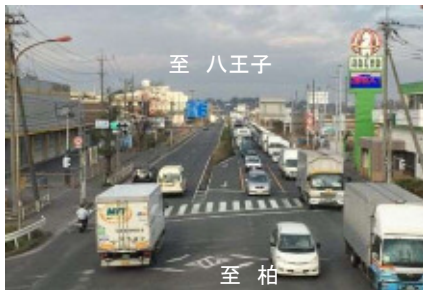
写真③ R16 丸ヶ崎交差点付近

- ・長距離トリップと想定される大型車の混在による交通容量不足
- ・沿道施設の集積による速度低下

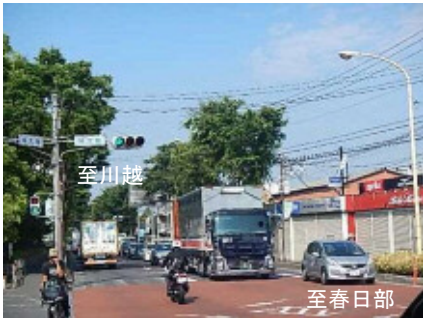
写真⑤ R463 埼大前交差点付近

- ・ 信号交差点の連続による速度低下

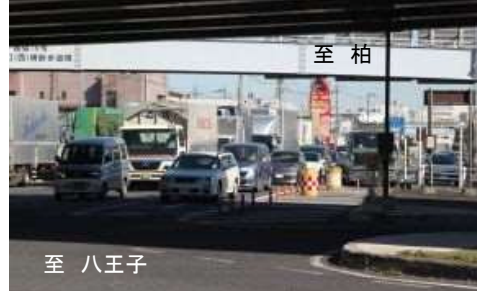
写真② R16 吉野町交差点付近

- ・長距離トリップと想定される大型車の混在による交通容量不足
- ・主道路の道路線形が屈曲していることによる速度低下

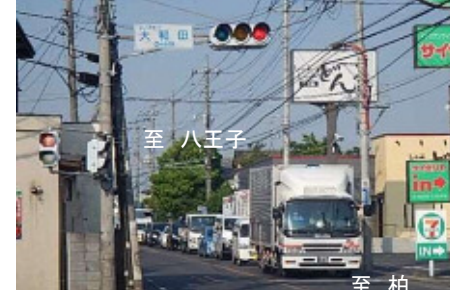
写真④ <sup>かすかへ</sup>さいたま春日部線 大和田交差点付近

- ・信号交差点の連続、沿道施設の集積による速度低下

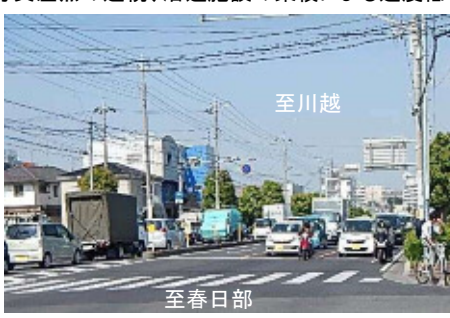
写真⑥ R463BP 花月(北)交差点付近

- ・信号交差点の連続、沿道施設の集積による速度低下
