「熊本地震を踏まえた今後の対応について」

# 課題・論点に対する今後の対応 (橋梁分野)

# 耐震補強の効果の検証

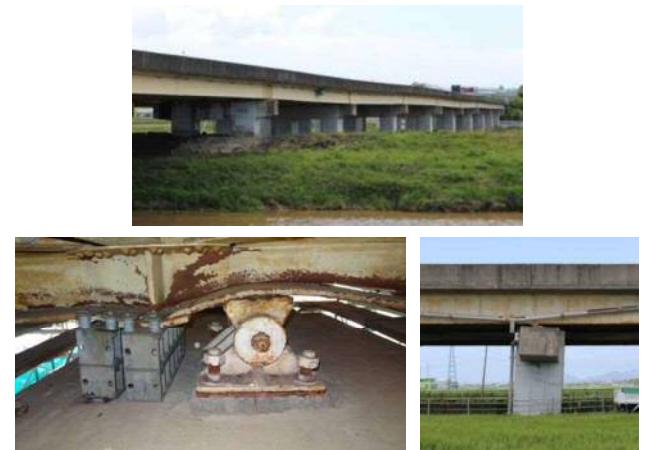
写真-1 支承部の損傷及び橋脚の傾斜  
(九州自動車道・木山川橋)

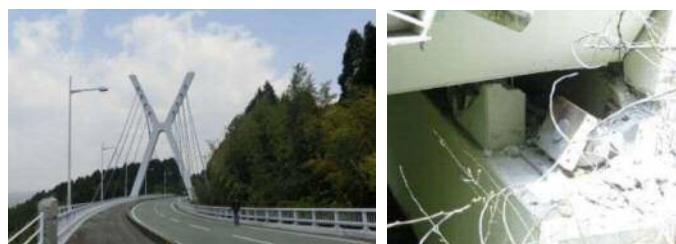
写真-2 支承部の損傷に伴う桁端部の浮き上がり  
(県道熊本高森線・桑鶴大橋)

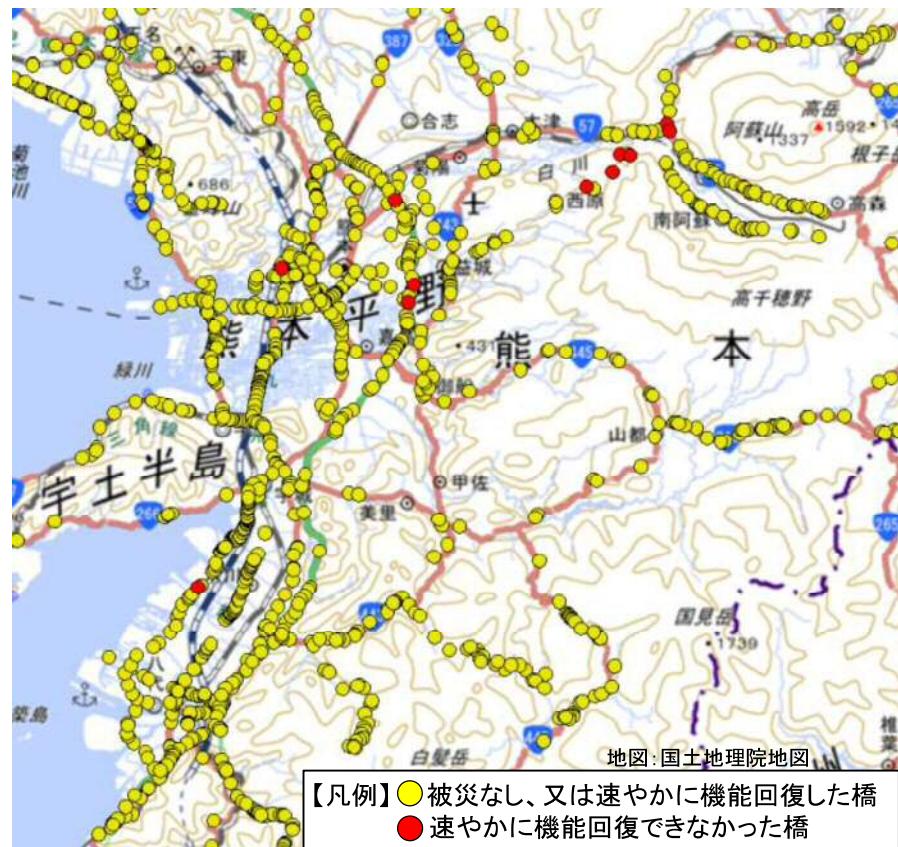
図-1 緊急輸送道路の橋の耐震性能の発揮状況  
(熊本県内で震度6弱以上を観測した主な地域)

- 熊本県内、大分県内の震度6弱以上を観測した地域における緊急輸送道路において、速やかに機能を回復するという目標を達成できなかった橋が12橋あり、緊急輸送等の大きな支障となった。
- これまで取り組んできた耐震補強により、落橋しないための対策は完了※していたものの、速やかに機能を回復するための対策が十分でなかったこと等が原因と考えられる。
- 今後、緊急輸送道路等の重要な橋について、被災後速やかに機能を回復できるよう耐震補強を加速化する必要がある。

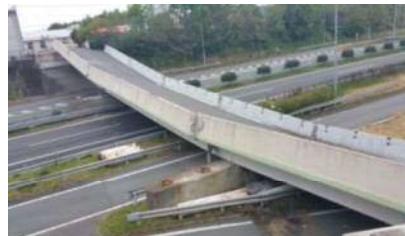
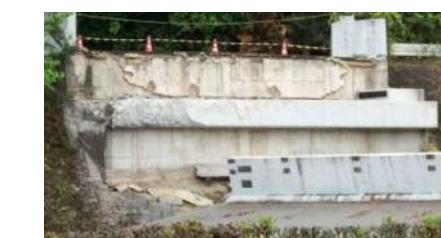
写真-2 横変位拘束構造の破壊、落橋  
(県道小川嘉島線・府領第一橋)

- 熊本県内の高速道路を跨ぐ跨道橋において、4橋が被災し、このうち1橋が落橋した。
- 落橋した橋は、上下端がヒンジ構造の複数の柱で構成され、単独では自立せず、水平方向の上部構造慣性力を支持することができない特殊な橋脚(ロッキング橋脚)を有する橋であった。
- 同橋は、耐震設計基準に準拠して橋台部に横変位拘束構造が追加設置されていたが、大きな地震力により横変位拘束構造が破壊され、上部構造の水平変位を制限することができなくなり、さらに、上部構造の水平変位に伴い、中間支点の鉛直支持を失い落橋に至ったと考えられる。
- 同様の構造は大地震時に落橋に至る可能性があるため、適切な補強又は撤去を行うことが必要。

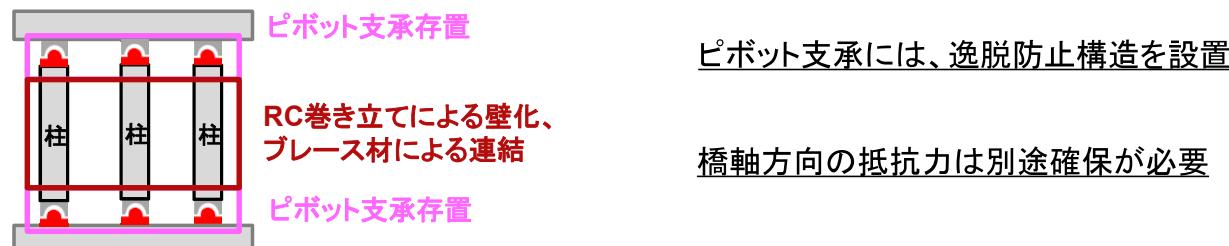
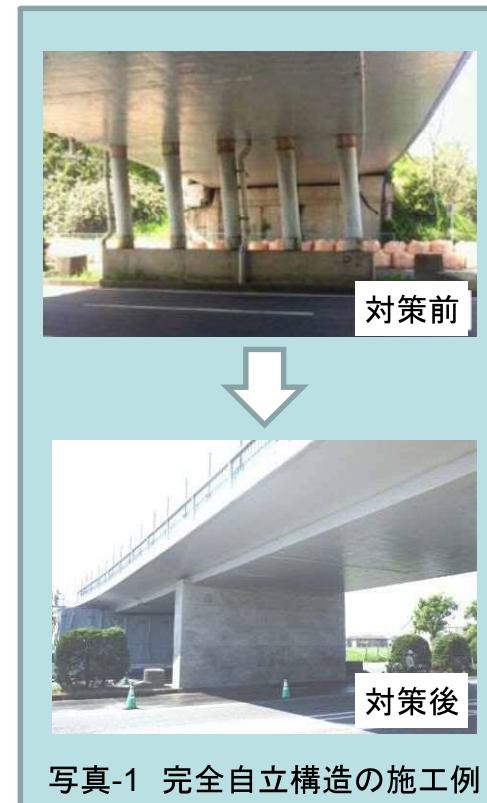
#### ② 施工上の制約がある場合等には、橋軸方向には単独で自立できないが、橋軸直角方向には自立する構造(半自立構造)とする
