国道357号鋼床版疲労対策方針

平成28年3月

国道357号鋼床版疲労対策検討委員会

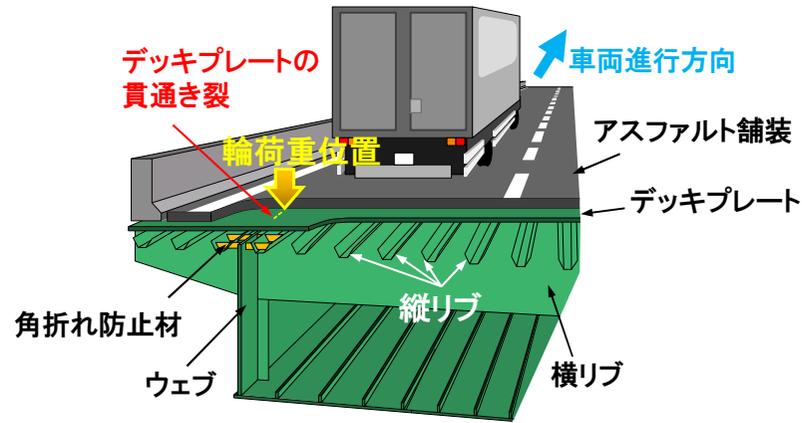
鋼床版に疲労き裂が発生する主要因

- ・デッキプレートの剛性が低い
(旧設計基準 $t=12\text{mm}$ ※現行基準 16mm)
- ・大型車の繰返し載荷
(特に国道357号は大型車交通が多い)

- デッキプレート上面のき裂
- デッキプレート下面のき裂

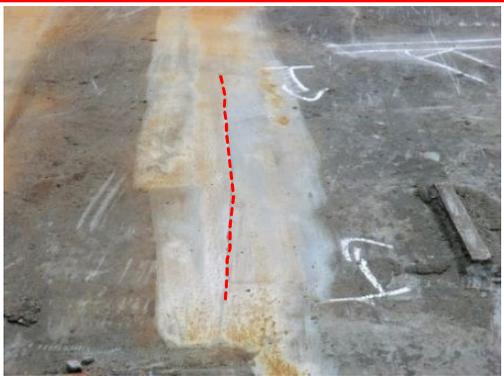
①デッキプレートの貫通き裂 (TypeAD)

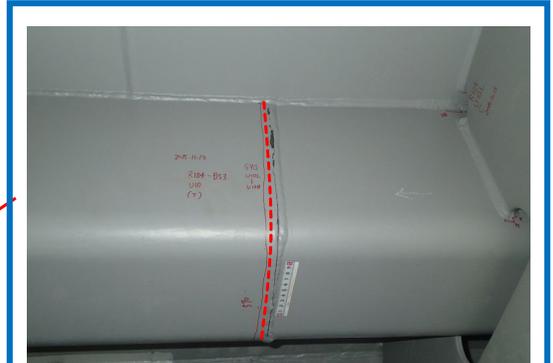
⑤縦リブ突合せ溶接部のき裂 (TypeB)

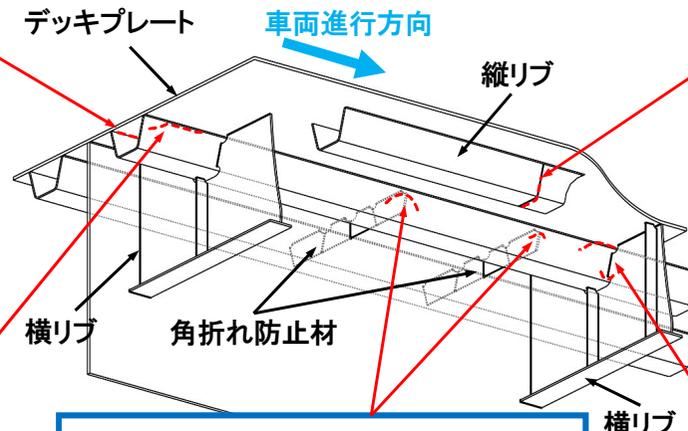
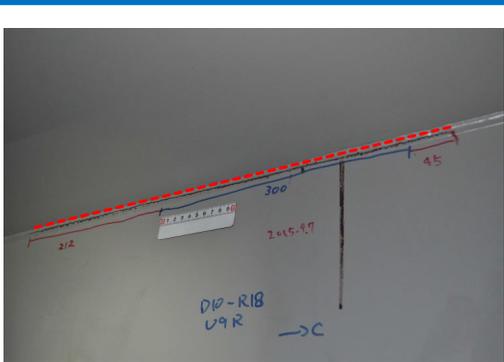
②デッキプレートと縦リブの溶接部のき裂 (TypeA1)

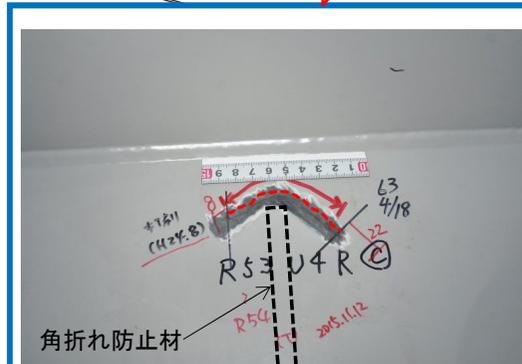
③角折れ防止材による縦リブのき裂 (TypeG)

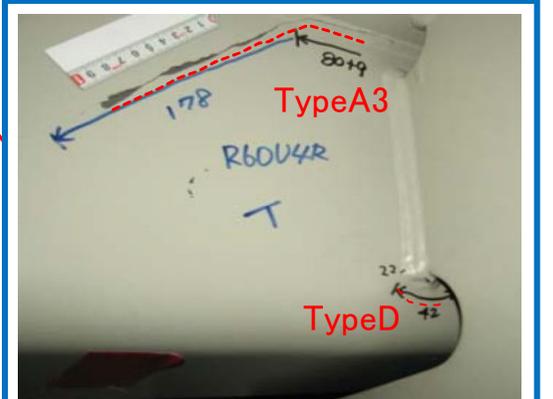
④縦リブ横リブ交差部のき裂 (TypeA3, TypeD)

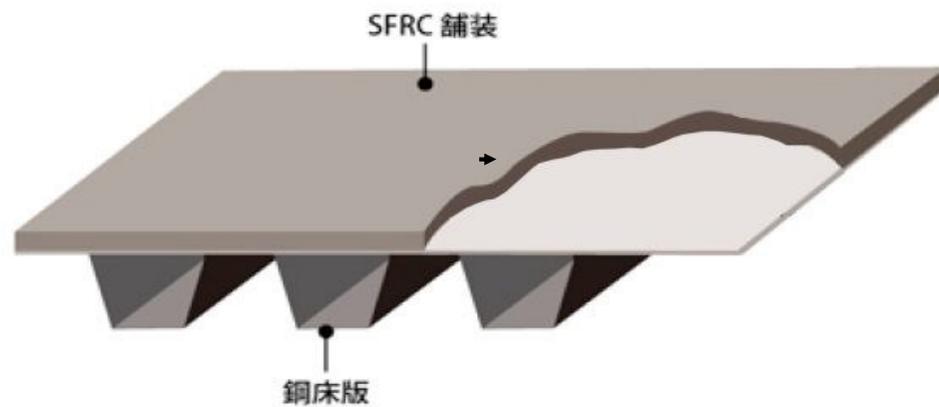
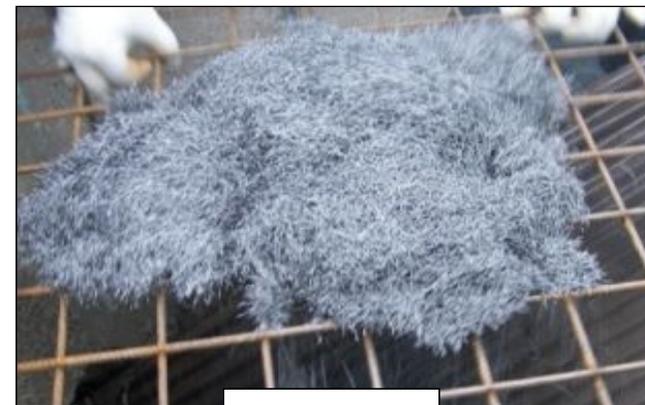
■ SFRC舗装

(Steel Fiber Reinforced Concrete : 鋼繊維補強コンクリート)

鋼繊維を混入したコンクリート(SFRC)を打設し、デッキプレートと一体化させることで合成床版化する

鋼繊維

・剛性の高いSFRC舗装により、輪荷重による鋼床版の局部変形を抑制させて疲労耐久性を向上させる。

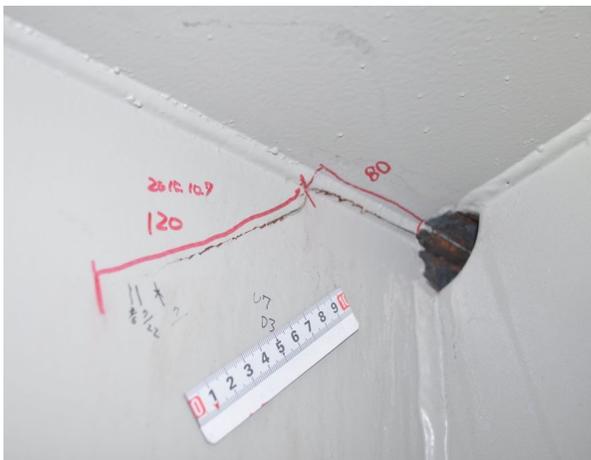
き裂発生 の例

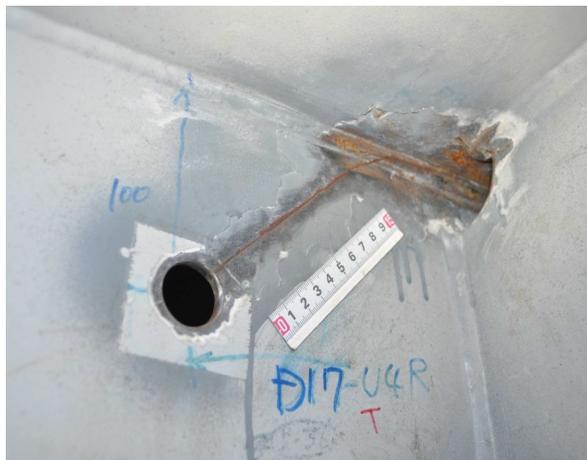
ストップホール の例

き裂先端にストップホール(φ25mmの円孔)をあけて、き裂先端の応力を低下させて、き裂の進展を抑制させる。

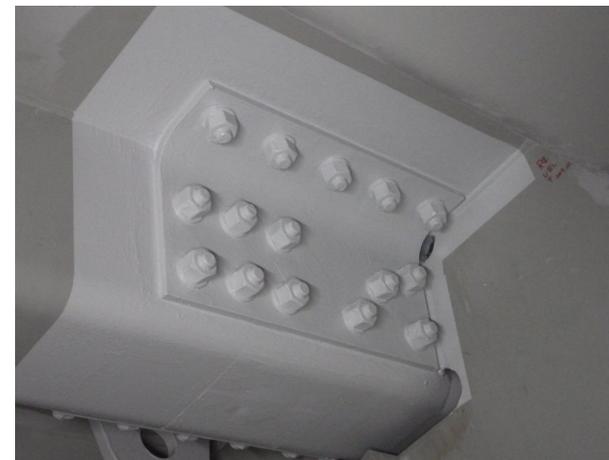
当板 の例

- ・き裂により阻害されている応力の伝達を、当板を介して伝達させることで、き裂先端の応力集中を軽減させる。
- ・き裂により欠損した断面を回復させる。

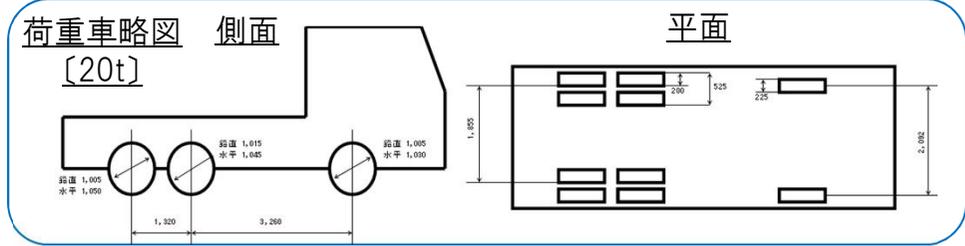
あらかじめマーキングした位置に荷重車(20t)を20km/hで走行させて、測点のひずみを計測し、SFRC舗装施工前後のひずみの変化を確認した。

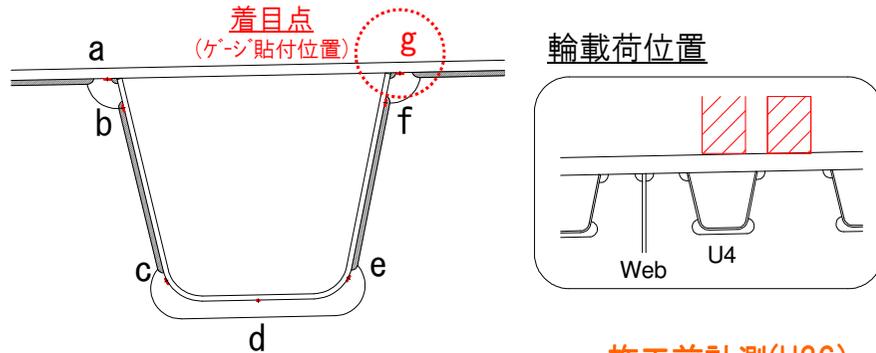
着目点①:縦リブ横リブ交差部 測点g

デッキ縦リブ溶接部から生じているき裂に該当する(測点g)におけるひずみがSFRC施工前に比べて72%低減された。

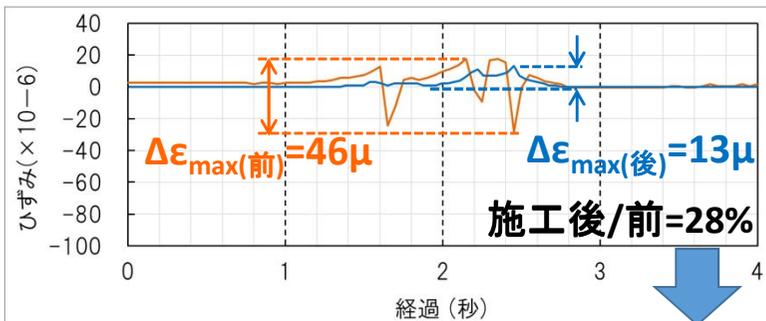
動的荷重ひずみ波形(測点g)

72%減

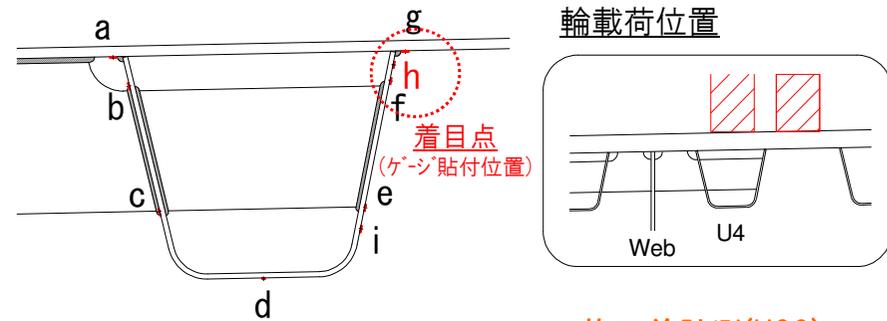
着目点②:角折れ防止材部 測点h

角折れ防止材溶接部から生じているき裂に該当する(測点h)におけるひずみがSFRC施工前に比べて65%低減された。

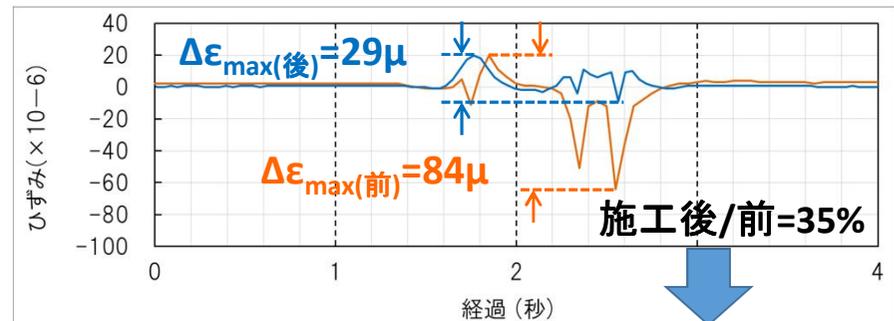
動的荷重ひずみ波形(測点h)

65%減

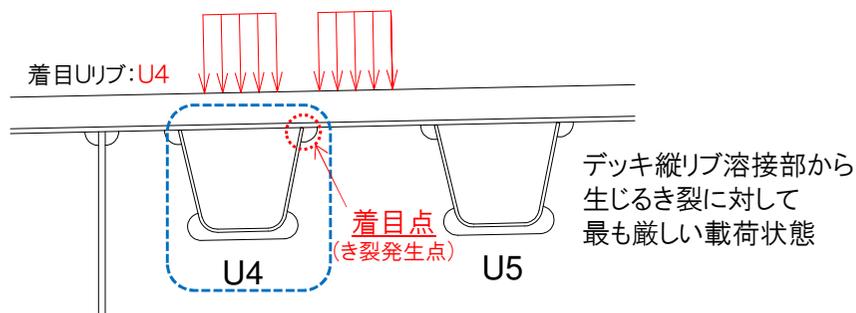
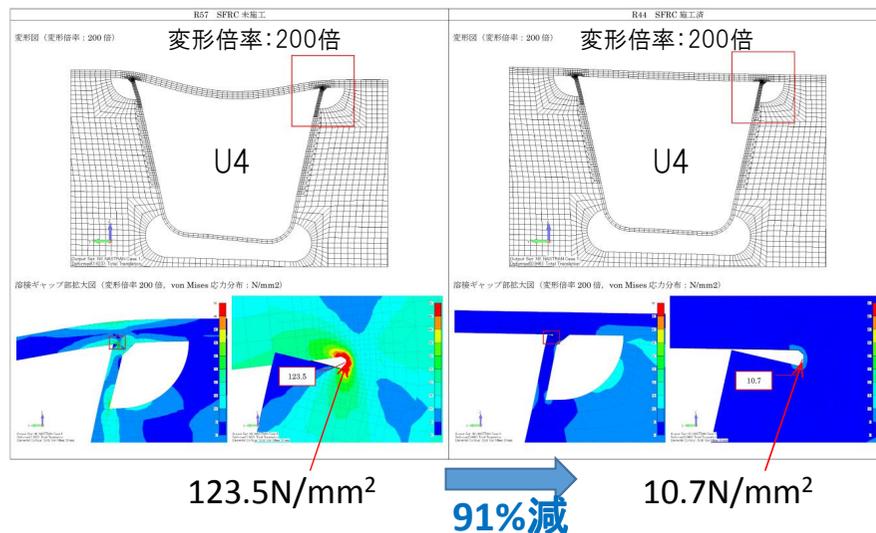
輪荷重:U4右ウェブをダブルタイヤが挟む位置

SFRC舗装施工前

SFRC舗装施工後

SFRC舗装施工後はデッキプレートの変形が抑えられて、デッキ縦リブ溶接部からき裂を発生させていた溶接ルート部の応力がSFRC施工前に比べて91%低減された。

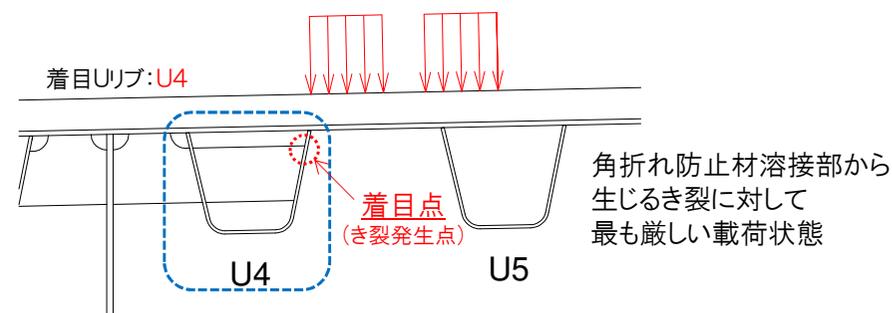
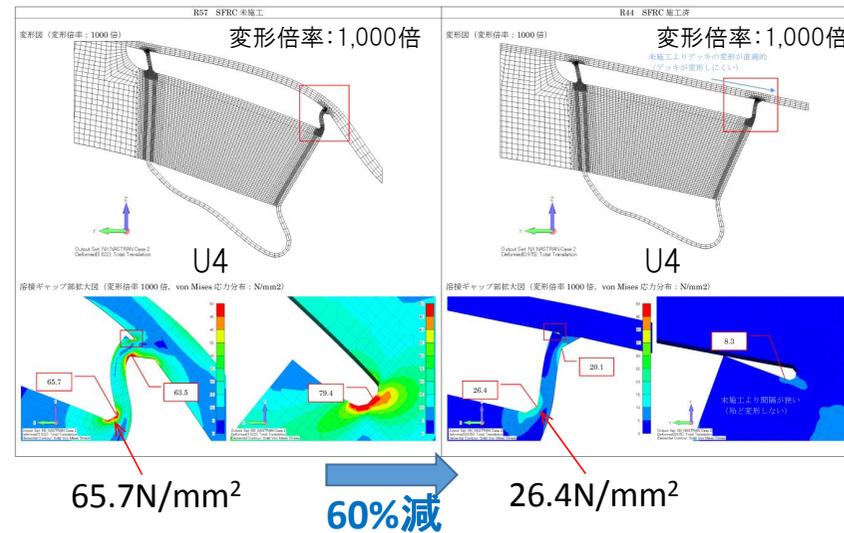
輪荷重:ダブルタイヤ左車輪端部をU4右ウェブの際に载荷

SFRC舗装施工前

SFRC舗装施工後

SFRC舗装施工後はデッキプレートやUリブの変形が抑えられて、角折れ防止材溶接部からき裂を発生させていた溶接止端部の応力がSFRC施工前に比べて60%低減された。

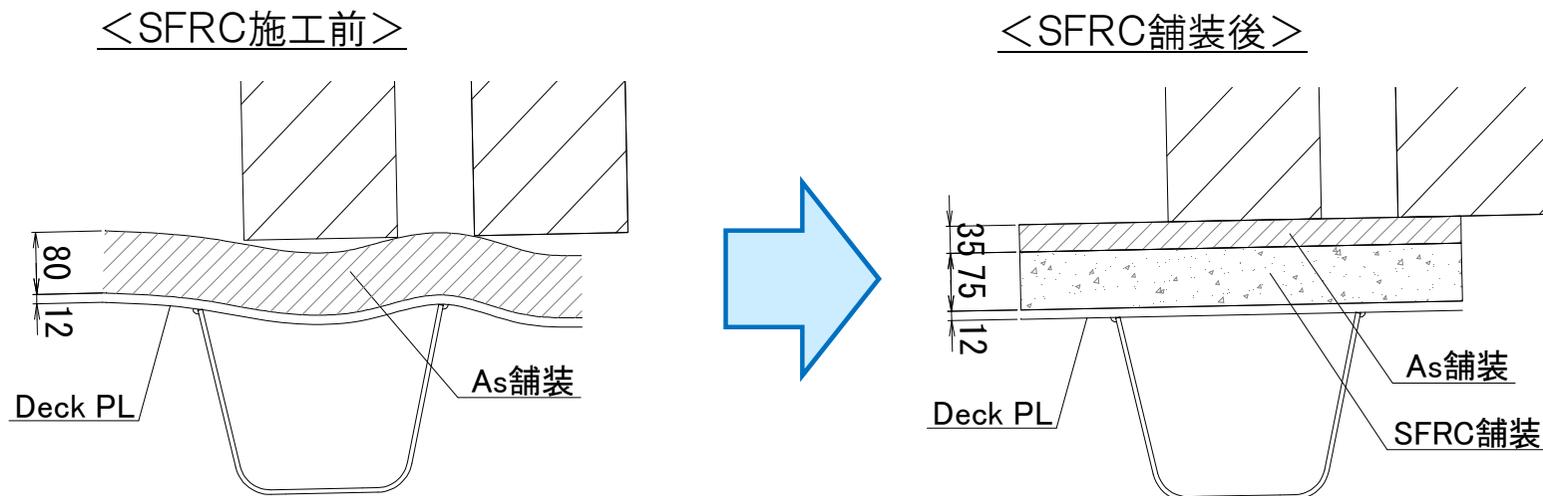
輪荷重による鋼床版の局部変形イメージ

SFRC舗装による剛性向上により
鋼床版の局部変形を抑制
⇒疲労耐久性向上

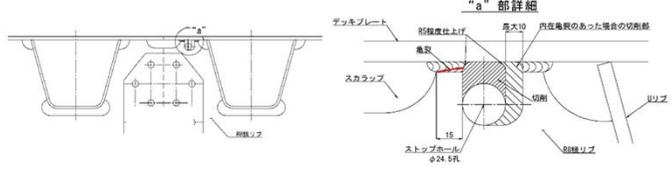
<p>高力ボルト締め付け デッキ 縦リブ 横リブウェブ R3</p>
TypeE	デッキ—横リブ溶接部	・ストップホール (SFRC舗装との併用)

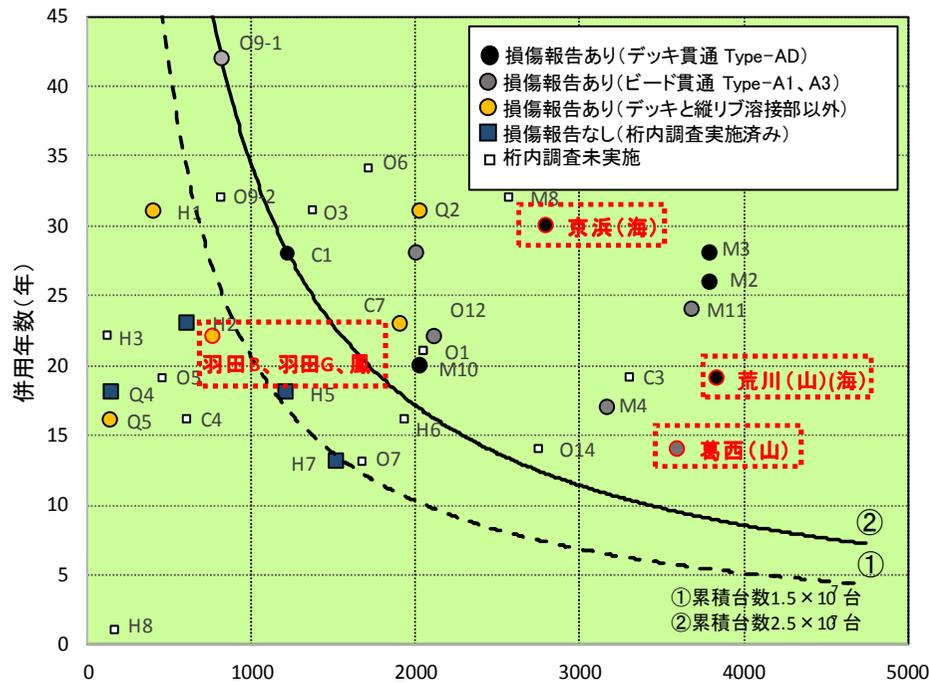
大型車交通量(台/12h/車線)
 全国の鋼床版橋梁のき裂発生と交通量、供用年数の関係図
 (出典:国総研資料第471号を一部加工)
