## 現れたレンガ

# 新たな発見！！

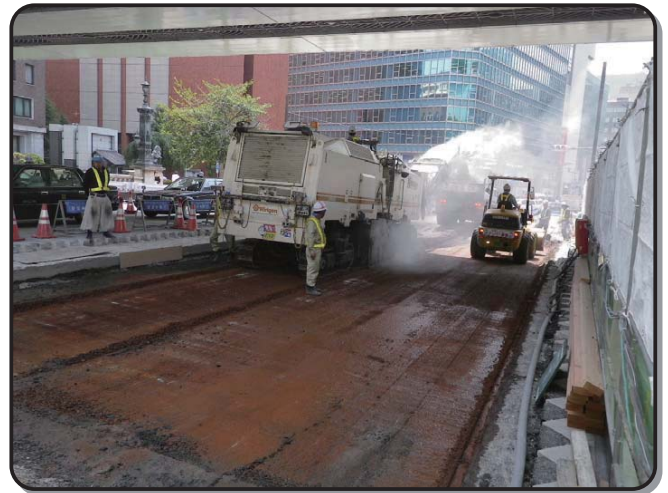
石を取りはずした後、その下のモルタルなどを削り取ると、橋の中央部分に赤いものが現れました。

▲橋の中央部分に現れた赤レンガ

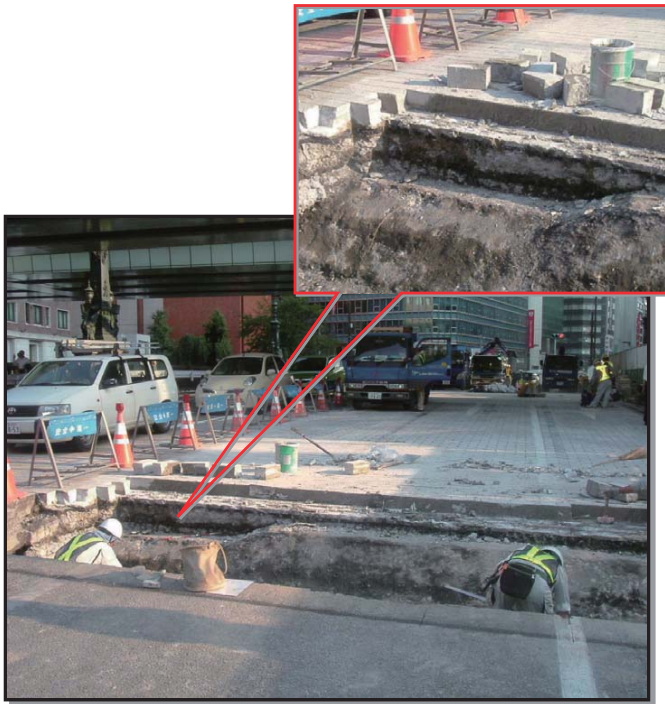
一つ目は、橋の車道の中央部分が、約20cmくらい低くなっていたということです。

これは、昭和40年代まで日本橋なごりに路面電車が走っていた名残で、このへこんだ部分に路面電車のレールが敷かれていたと考えられます。

▲路面電車のレール跡と考えられる部分

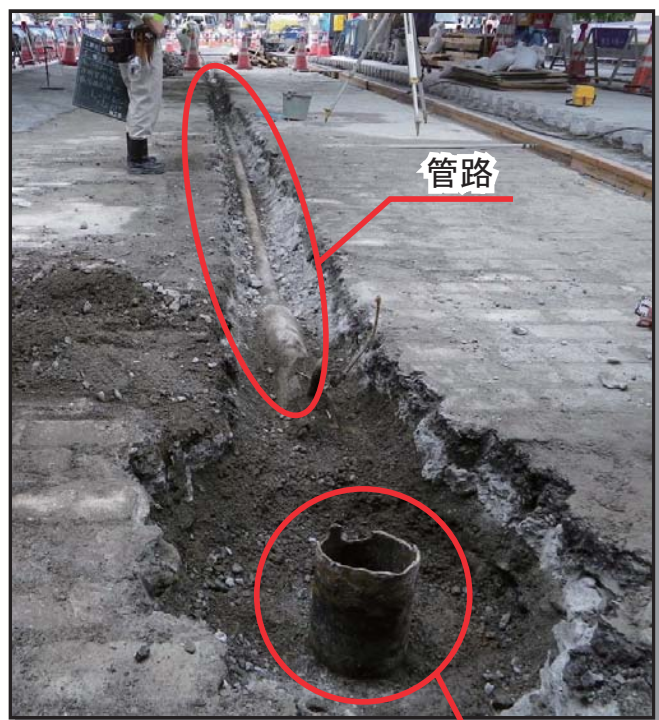
元標の基礎

二つ目は、東京市道路元標の基礎と、それに繋がる管路が見つかったことです。

当時の元標は、照明柱としての役割もあったため、見つかった管路は、照明用の電線を通すためのものだと考えられます。

▲東京市道路元標の基礎と管路
