# 1. 事故発生より現在までの経緯

## 1－2. 事故発生より現在までの経緯

〔一之宮高架橋下部（その10）工事※現場（P29）〕  
※国土交通省横浜国道工事事務所発注

# さがみ縦貫道路における危険物発見箇所

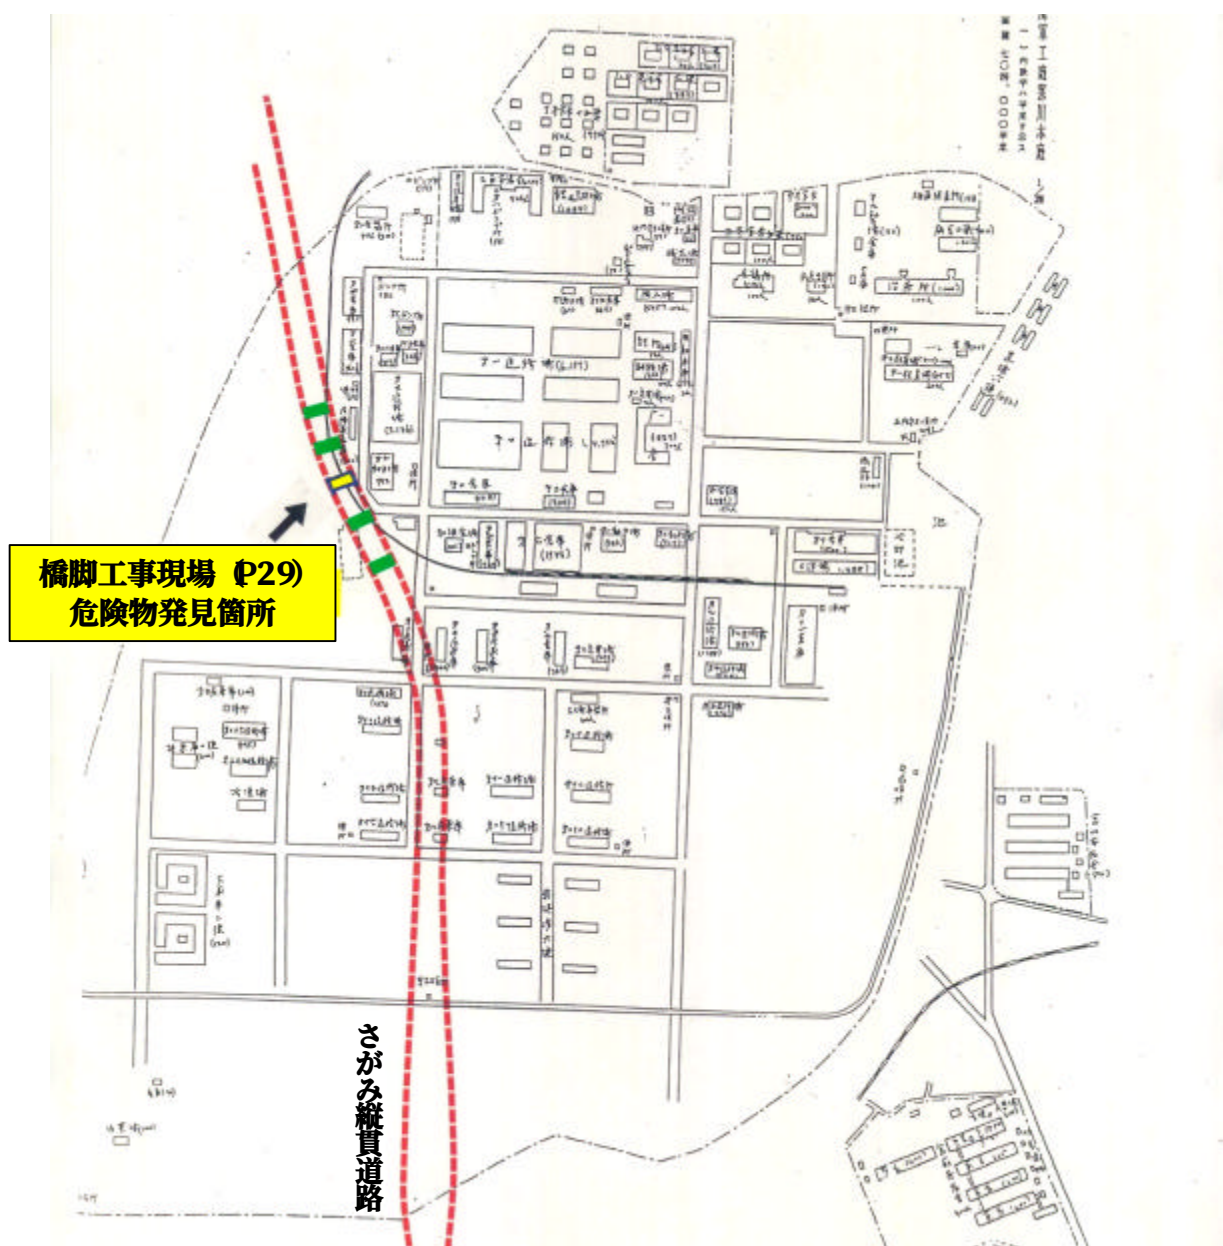
現在の寒川町一之宮に相模海軍工廠寒川本廠（約70万㎡）があり、平塚には海軍技術研究所の化学実験部として相模海軍工廠平塚工場がありました。

（相模海軍工廠とさがみ縦貫道路との位置関係）

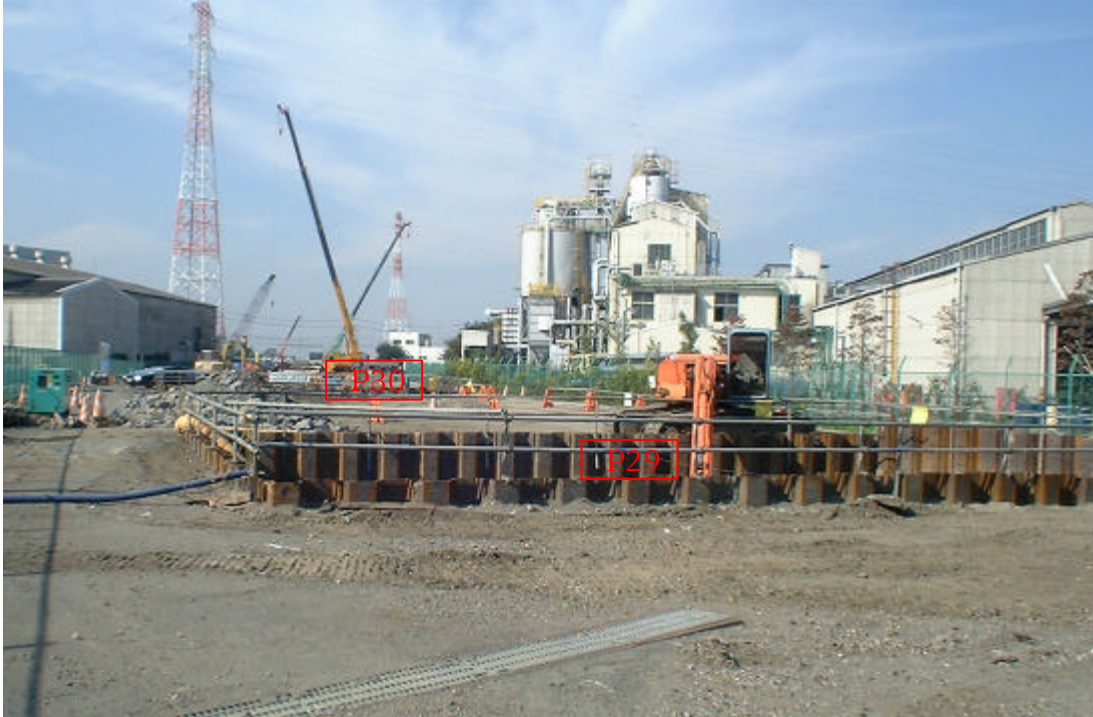
### 工事現場全景

工事名：一之宮高架橋下部（その１０）工事

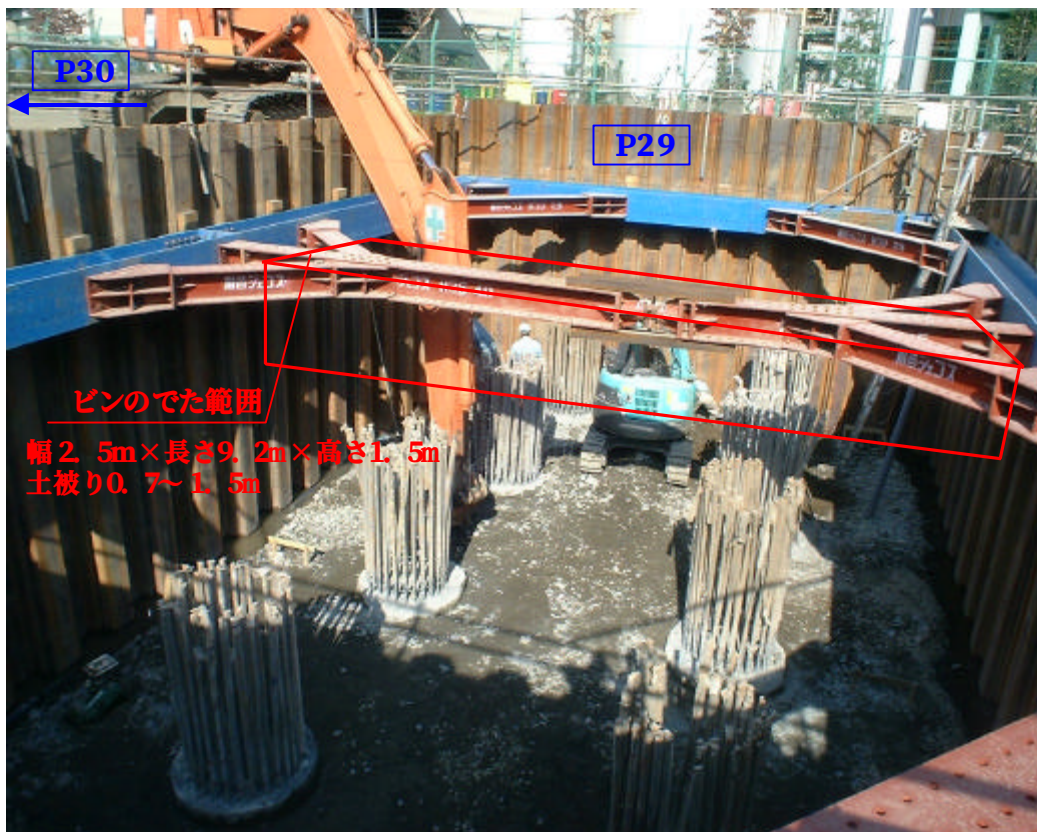
### P 2 9 施工状況

高架橋下部構造物を築造するために、鋼矢板で締切り（9.2m×15.6m）を行い、締切り内の地盤掘削（GL-2.2m付近）を行ったところ、異臭とともに不審物（ビール瓶）が数本分割れた状態で発見された。

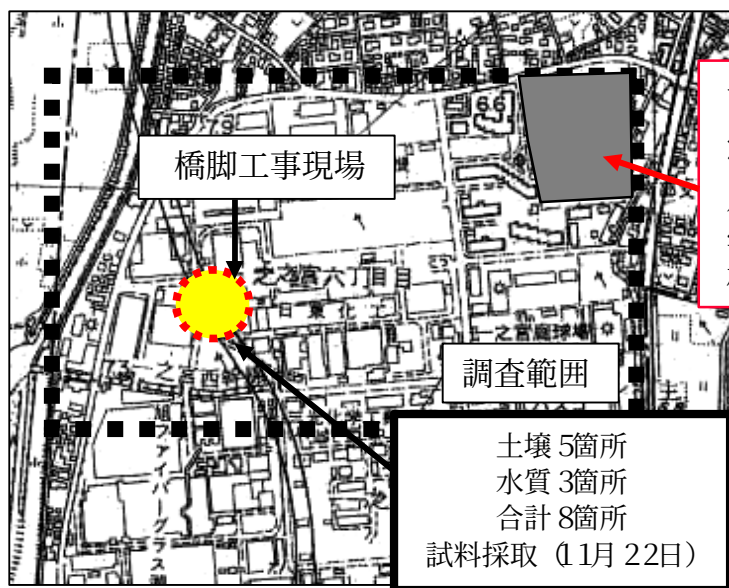
調査範囲：約500×800m

調査箇所のうち道路工事現場周辺（一之宮小学校を含め）8箇所と掘削残土仮置き場周辺22箇所について危険物は検出されませんでした。

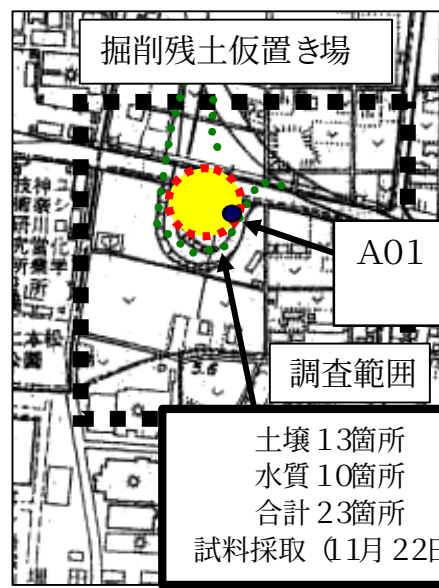
調査範囲：約400×400m

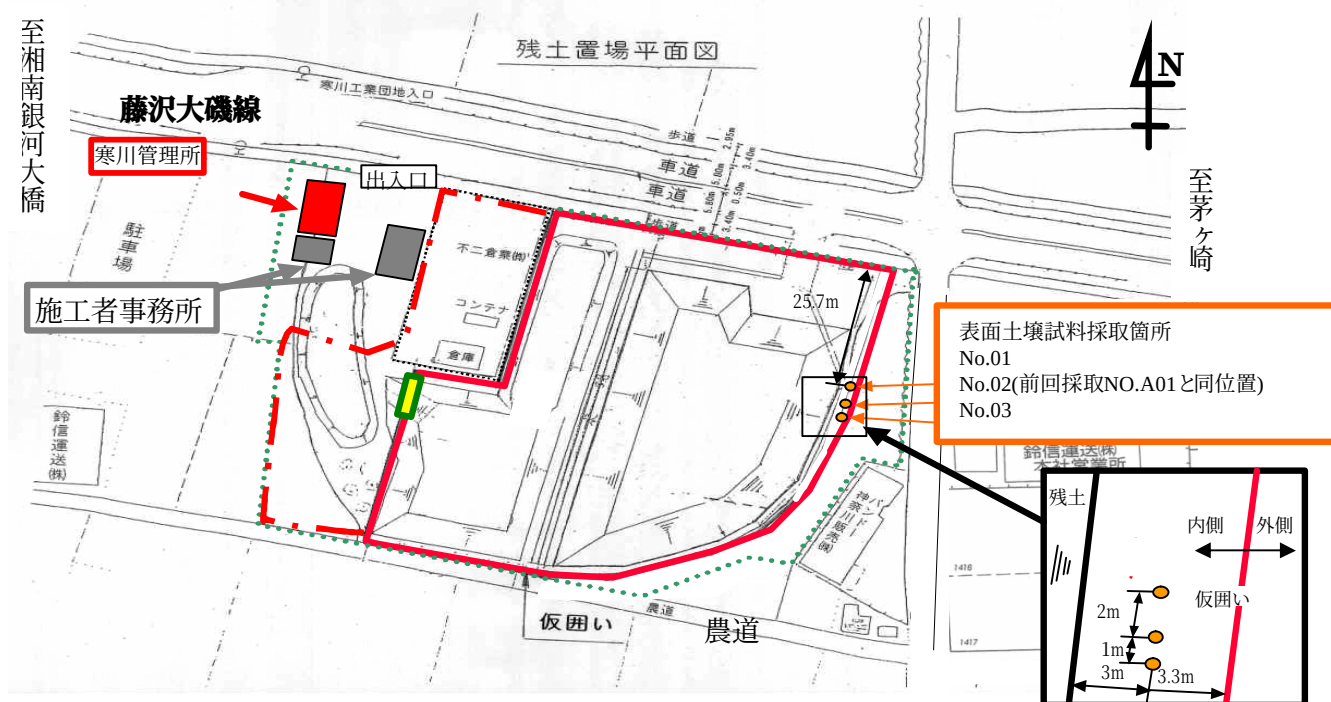
（ジフェニルクロロアルシン（くしゃみ剤）等の検出された位置図）

ただし31箇所のうち、現在、鋼矢板の仮囲いの内側にある1地点（A01）においては、マスタード及びその関連化合物とレイサイト及びその関連化合物は検出されませんでした。ジフェニルクロロアルシン（くしゃみ剤）及びその関連化合物が検出されました。

A01地点でジフェニルクロロアルシン（くしゃみ剤）及びその関連化合物であるビス（ジフェニルアルシン）オキシド（BDPAO）、ジフェニルアルシンチオール化合物が検出されました。

なお近傍の3箇所で再調査した結果では危険物は検出されませんでした。

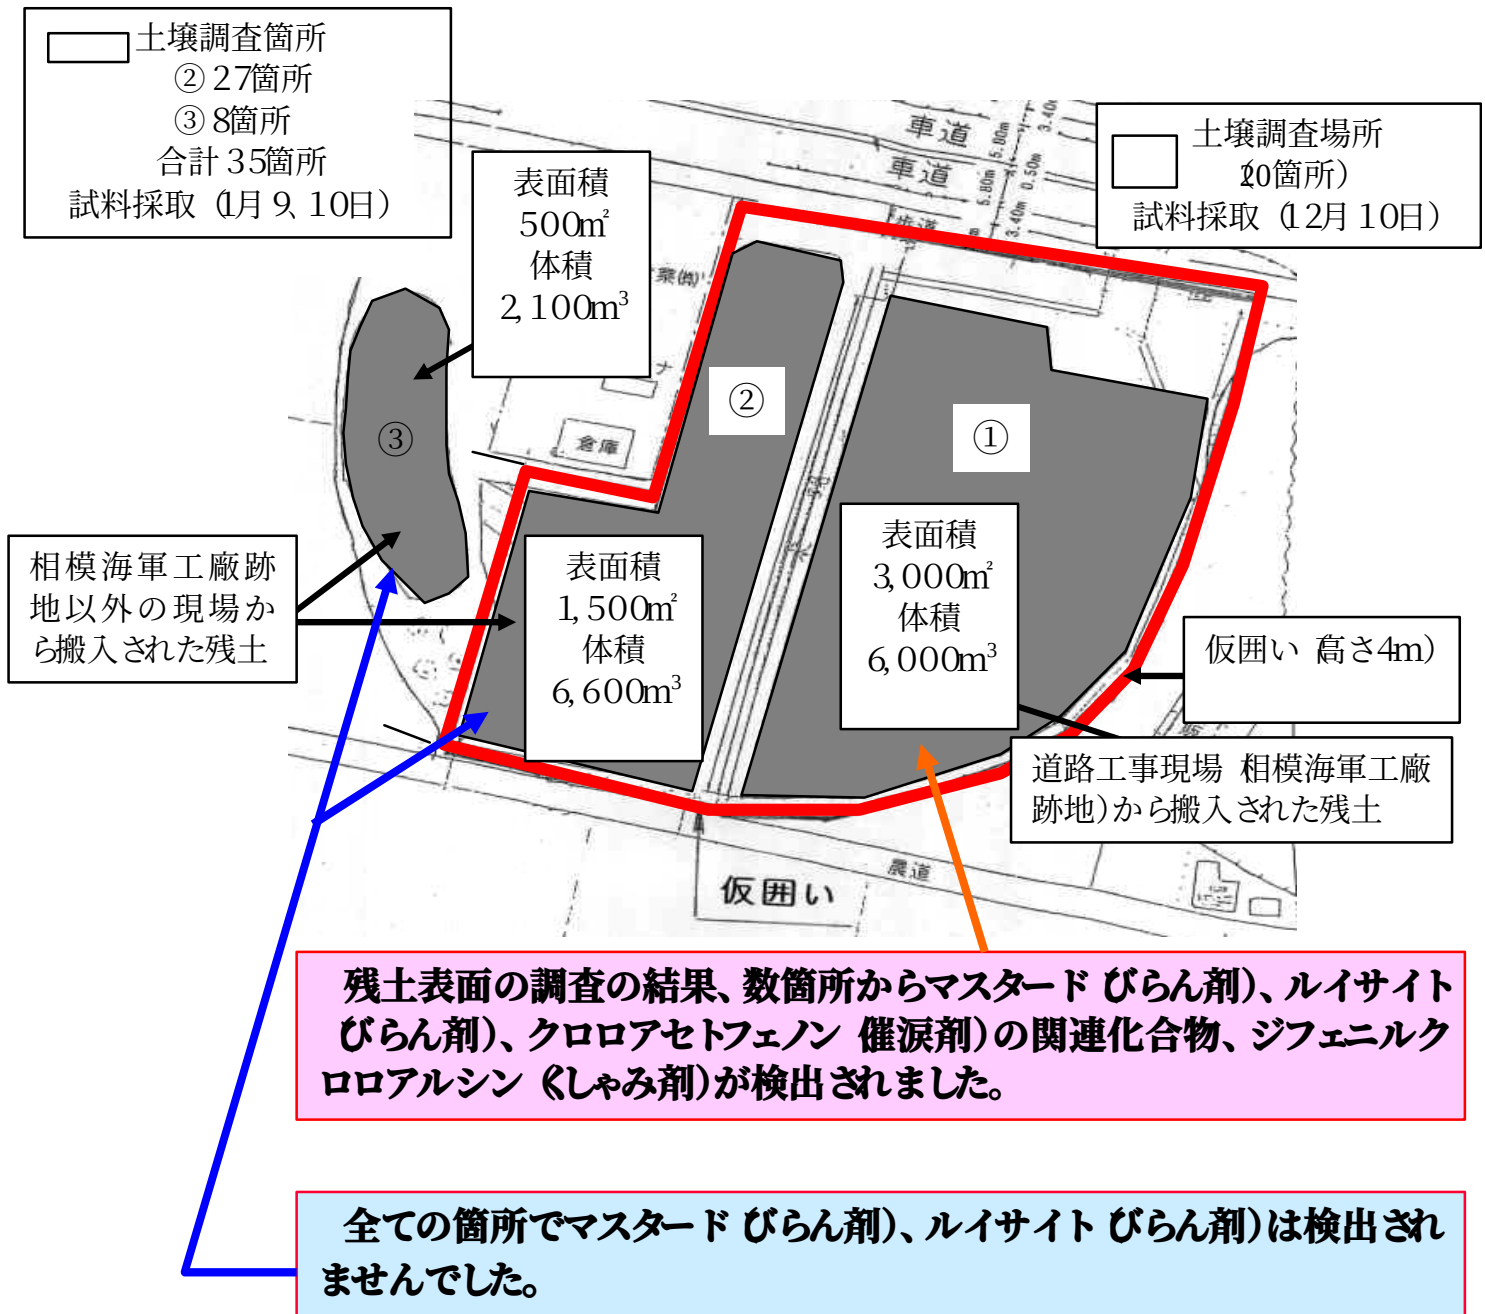
### ③掘削残土仮置き場の土壌調査結果

- １２／１０　・掘削残土仮置き場の表面土壌調査（２０箇所）として試料採取
  - マスタード及びその関連化合物、ルイサイト、クロアセトフェンの関連化合物、ジフェニルクロロルシン及び関連化合物を数カ所で検出（２／３第３回有識者委員会で公表）
- １２／１１　・防衛庁から分析結果が通知される
  - 試料採取された不審物は「黒褐色液体」８本と「黒色固形物」１本で、「黒褐色液体」７本の主成分は「マスタード（びらん剤）」、「黒褐色液体」１本の主成分は「ルイサイト（びらん剤）」と同定。「黒色固形物」からは微量の「マスタード」が検出

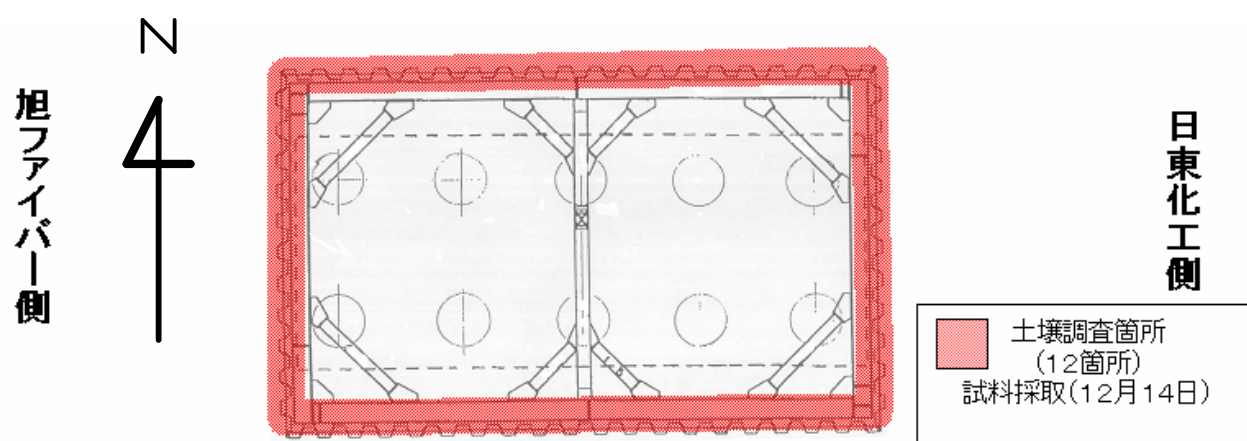
#### ④橋脚工事現場（P 2 9）の土壌調査結果

鋼矢板近傍の土壌試料 12検体でマスタード（びらん剤）及びそれらの関連化合物、アセトフェノンが検出されました。

また、ルイサイト類及びジフェニルクロロアルシンの関連化合物が検出されました。
