# 中央道渋滞ボトルネック検討WG

## 第6回資料

平成29年11月22日

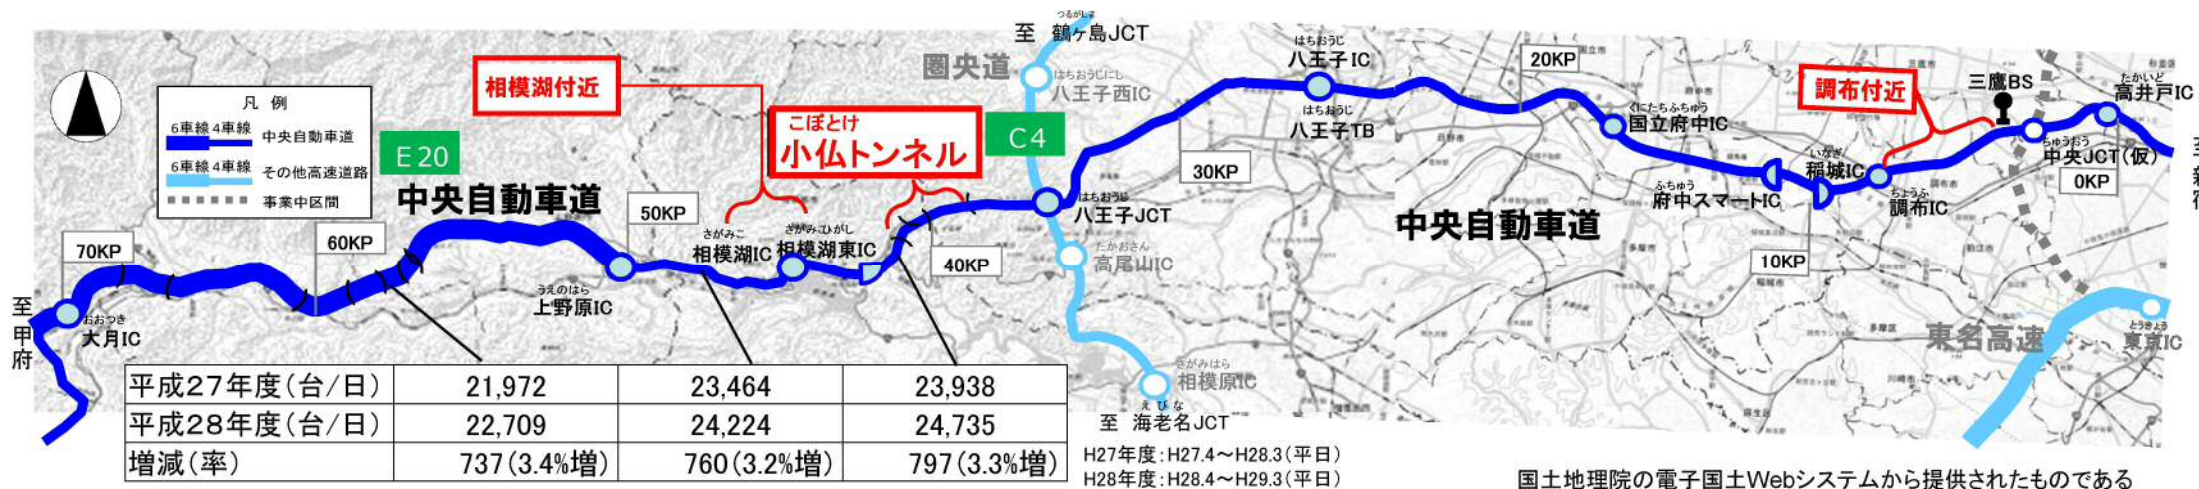
# 平日(上り線)の交通量及び旅行速度(渋滞)の状況

- H27年度とH28年度を比較し、交通量は微増しているが、旅行速度に大きな変化は見られない。

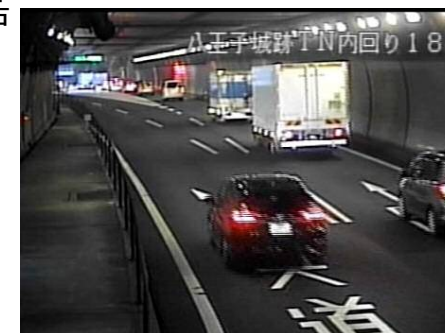
内回り分岐部  
状況写真(休日夕方)
