# さぼう早川

12月発行  
(vol. 103)

## 黒桂河内川で発生した河道閉塞(天然ダム)について

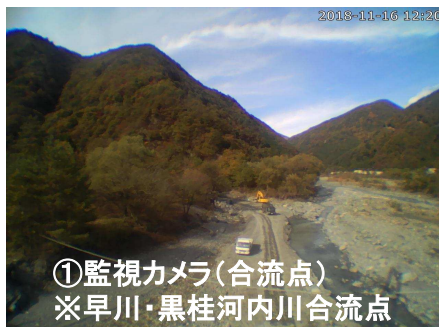
①監視カメラ(合流点)  
※早川・黒桂河内川合流点

黒桂河内川の河道閉塞について、斜面崩落及び河道閉塞の状況を監視するため、周辺の3箇所に監視カメラを設置しました。監視カメラの映像は、以下の富士川砂防事務所ホームページからご覧いただけます。

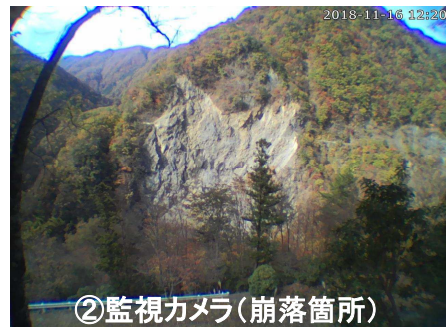
②監視カメラ(崩落箇所)

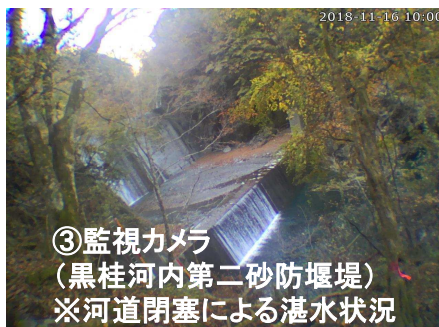
③監視カメラ  
(黒桂河内第二砂防堰堤)  
※河道閉塞による湛水状況

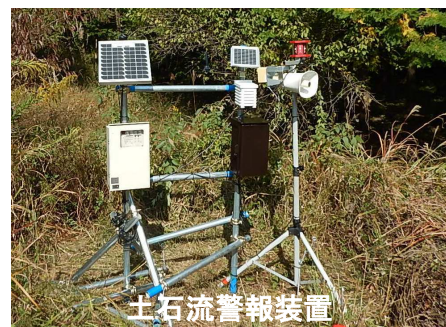
土石流警報装置

また、土石流警報装置を南アルプス市野鳥公園の吊橋東側(大原野地区側)に設置しています。黒桂河内川からの土石流発生を検知した場合には、サイレンと回転灯で周辺に警報を発しますので、ご注意下さい。
