平成30年度着手 「荒川第二・三調節池事業」について

国土交通省 荒川上流河川事務所

荒川第二・三調節池事業の概要

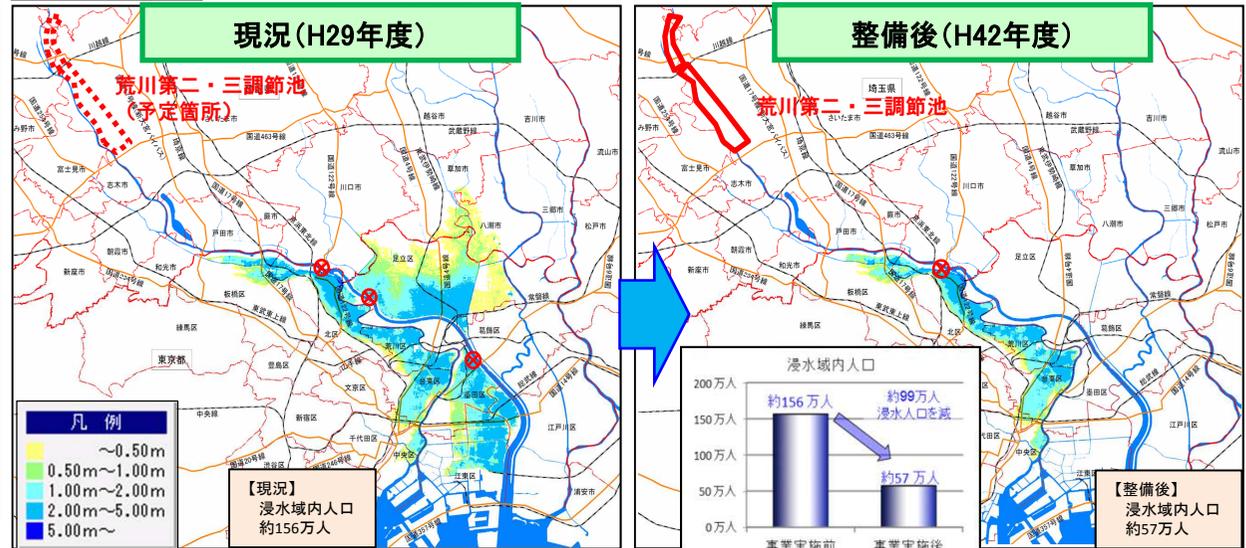
<流量規模1/100による浸水範囲の比較
(荒川下流域における破堤シミュレーション結果)>

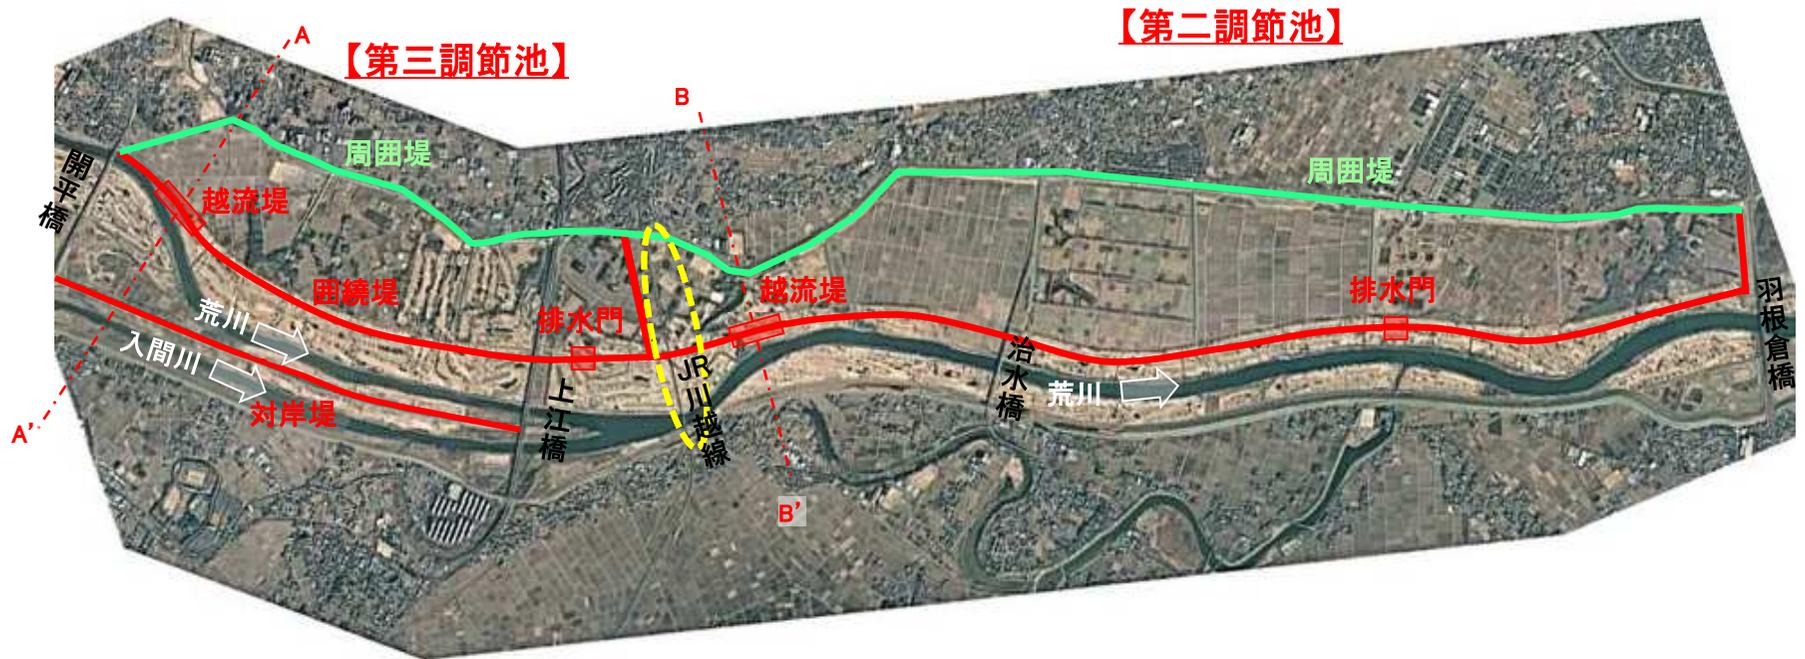
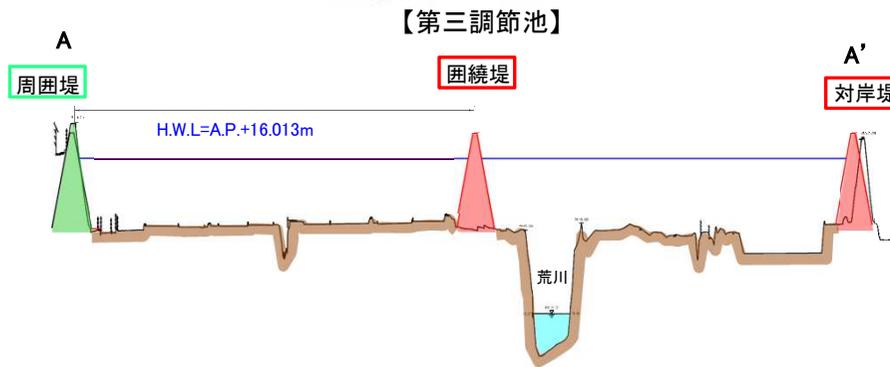
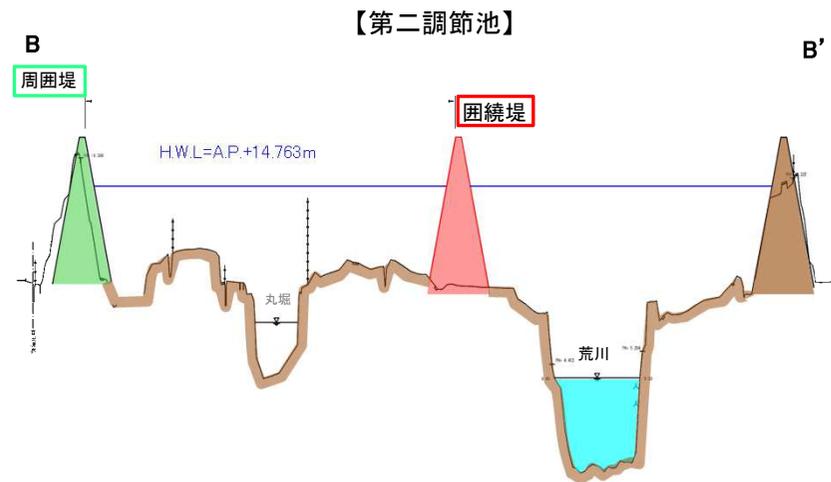
荒川第二・三調節池 事業計画平面図(検討中)

- 場所
埼玉県さいたま市、川越市、上尾市
- 全体事業費
約1,670億円
- 事業期間
平成30年度～平成42年度
(2018年度～2030年度、13年間)
- 事業内容
荒川第二・三調節池の整備
面積 約760ha (第二:約460ha,第三:約300ha)
治水容量 約5,100万m³
(第二:約3,800万m³,第三:約1,300万m³)

事業概要図

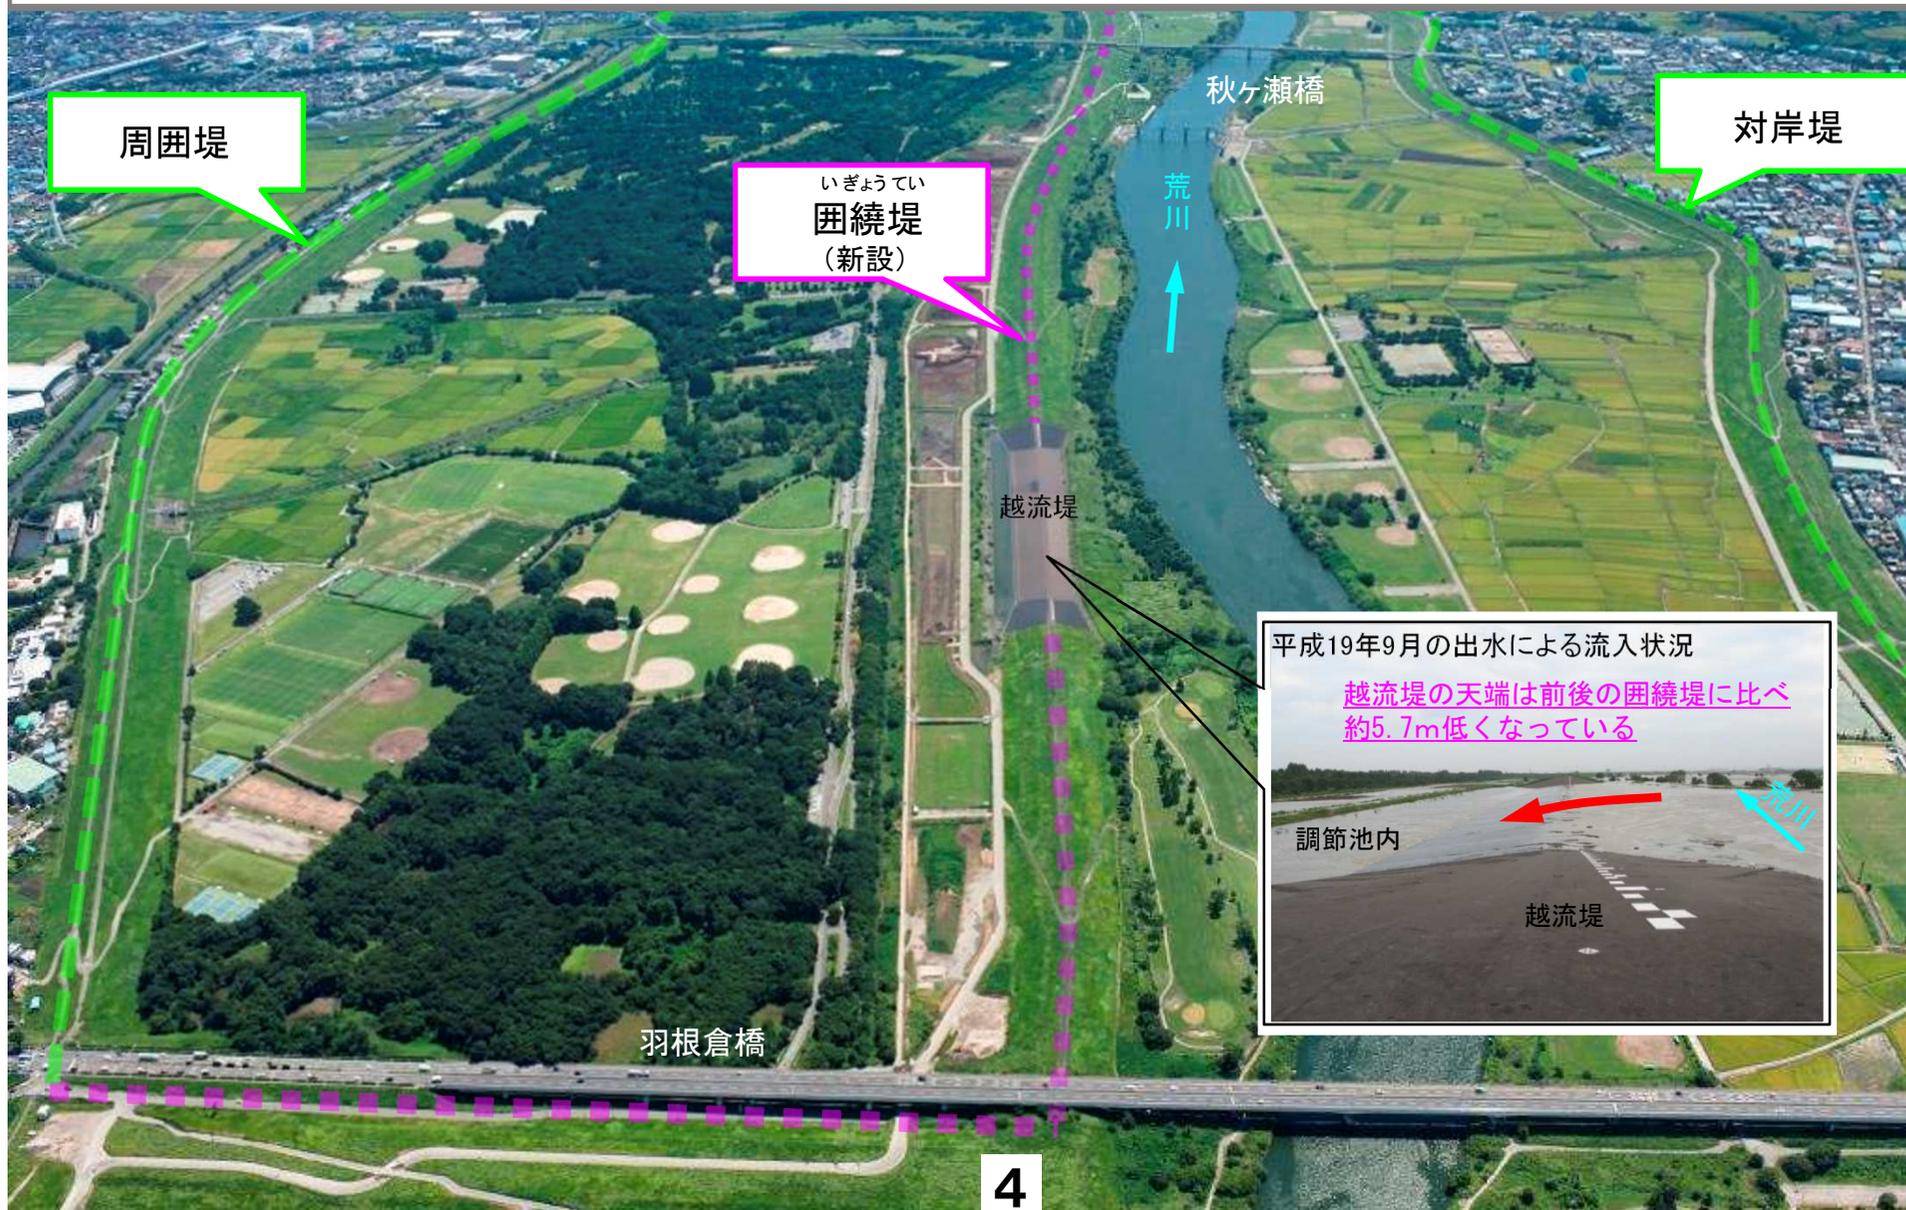
荒川第一調節池の現状(上流部)

荒川の調節池は、川の中に囲繞堤を新設し、その上下流端を既設堤防に接続して高水敷を調節池化するものです。囲繞堤の一部に高さを抑えた越流堤を設け、河川水位の上昇により、越流堤から洪水が取り込まれ洪水調節を行います。

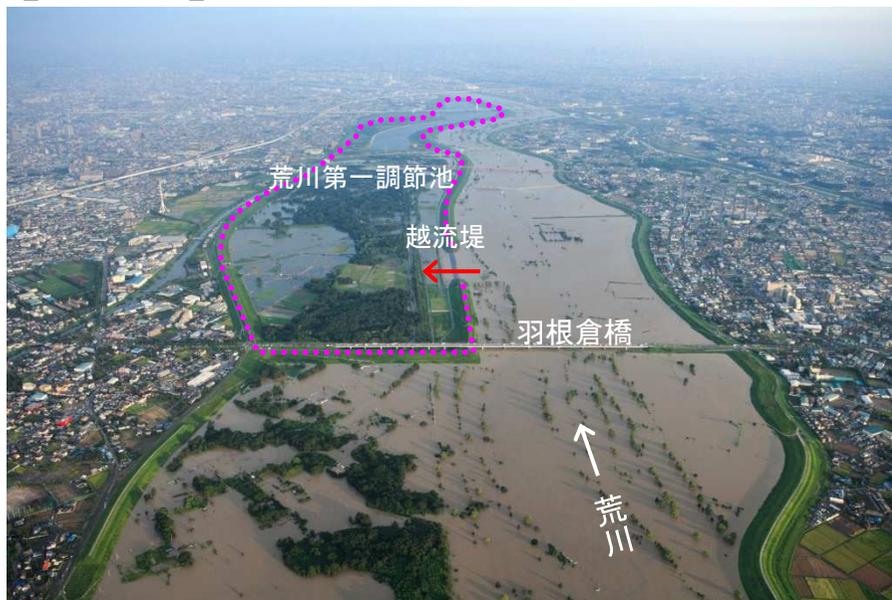
【洪水中】

囲繞堤を造ることで、中小洪水程度では、河川敷が水につかりにくくなります。

(写真は、平成19年9月洪水時の状況)

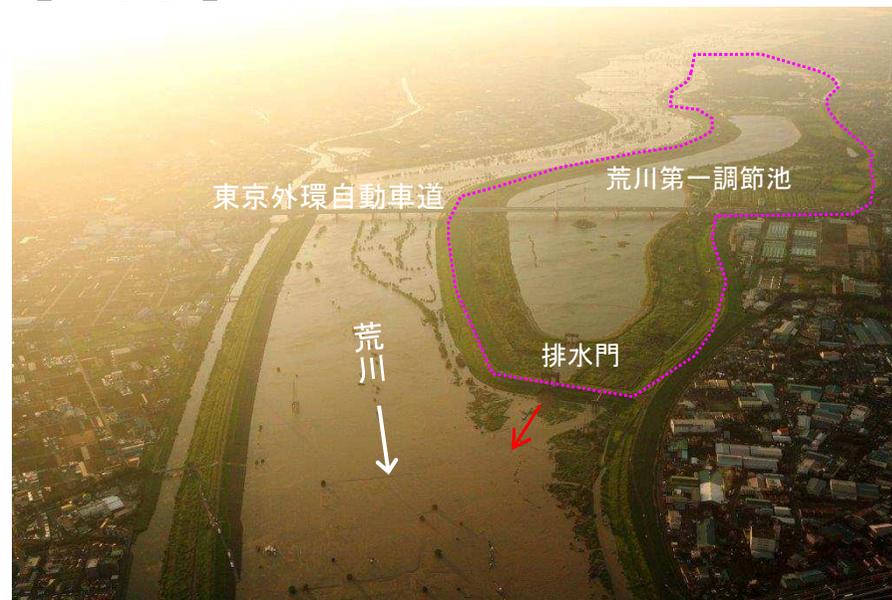
【洪水後】

調節池に洪水が入った後は、荒川の水位低下に合わせて、下流の排水門を開けて放流します。

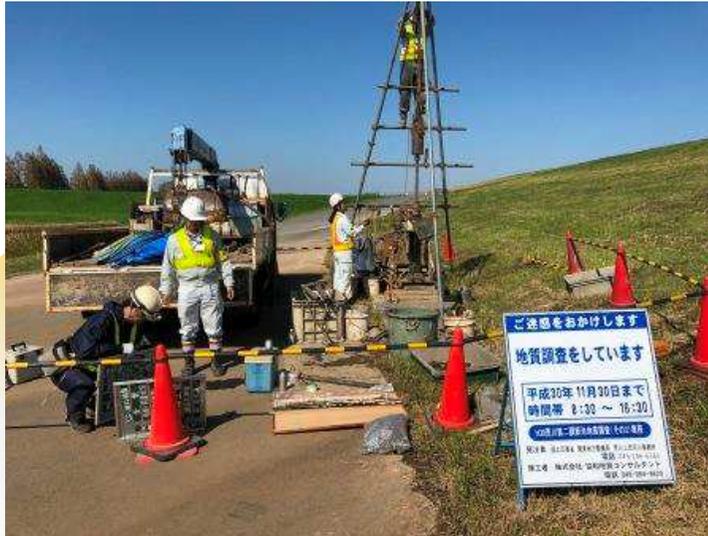
土質調査(ボーリング)

●現在は、第二・三調節池の計画を具体化するために、調節池予定地の高水敷とその周辺において、広範囲の測量、土質調査、地下水調査、環境調査等を行っています。

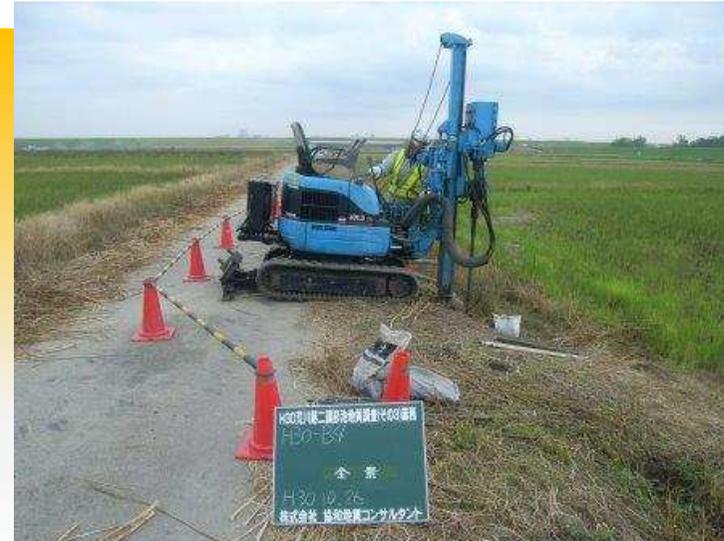
土質調査(サウンディング・自走式)

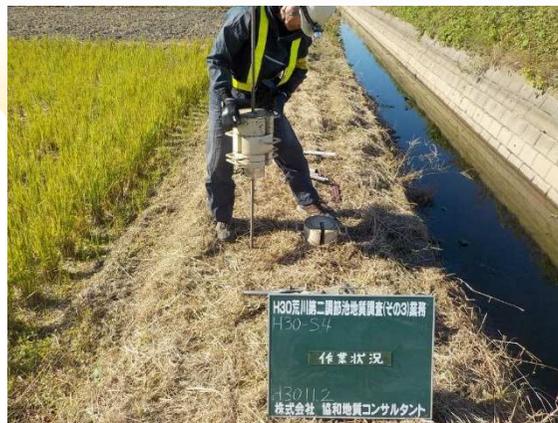
土質調査(サウンディング・手動式)

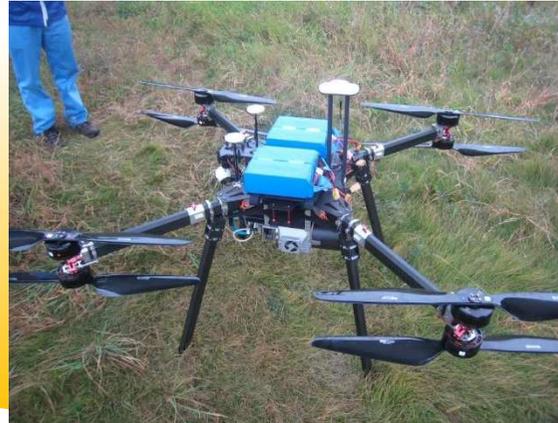
UAVレーザ測量による地形測量

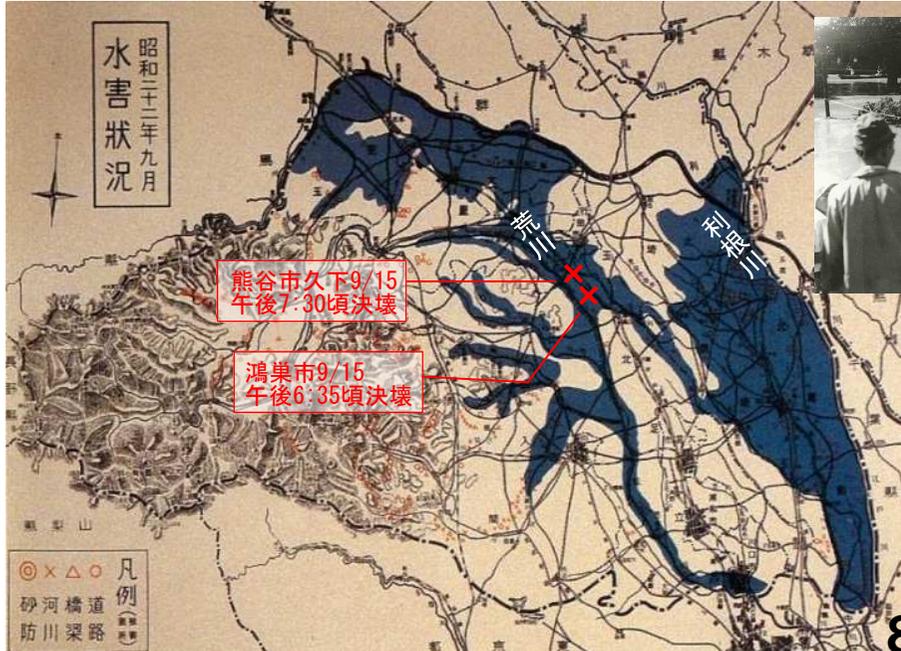
▼昭和22年カスリーン台風の氾濫区域図 (出典「埼玉県水害誌」に荒川本川の堤防決壊地点を加筆)

- 台風は、停滞していた前線を刺激しながら、関東地方にゆっくりと接近。前線と台風本体は、広範囲に渡り多量かつ高強度の降雨をもたらした。秩父では、累加雨量600mmを超えた。
- 荒川の堤防は、9月15日に鴻巣市で左岸約65m、熊谷市久下で左岸約100mに渡り相次ぎ決壊。利根川の氾濫と合流した濁流は、沿川市区町村を飲み込みながら9月20日には東京湾に達した。
