第27回  
関東地方ダム等管理フォローアップ委員会

# 浦山ダム 定期報告書の概要

平成31年1月25日  
独立行政法人 水資源機構

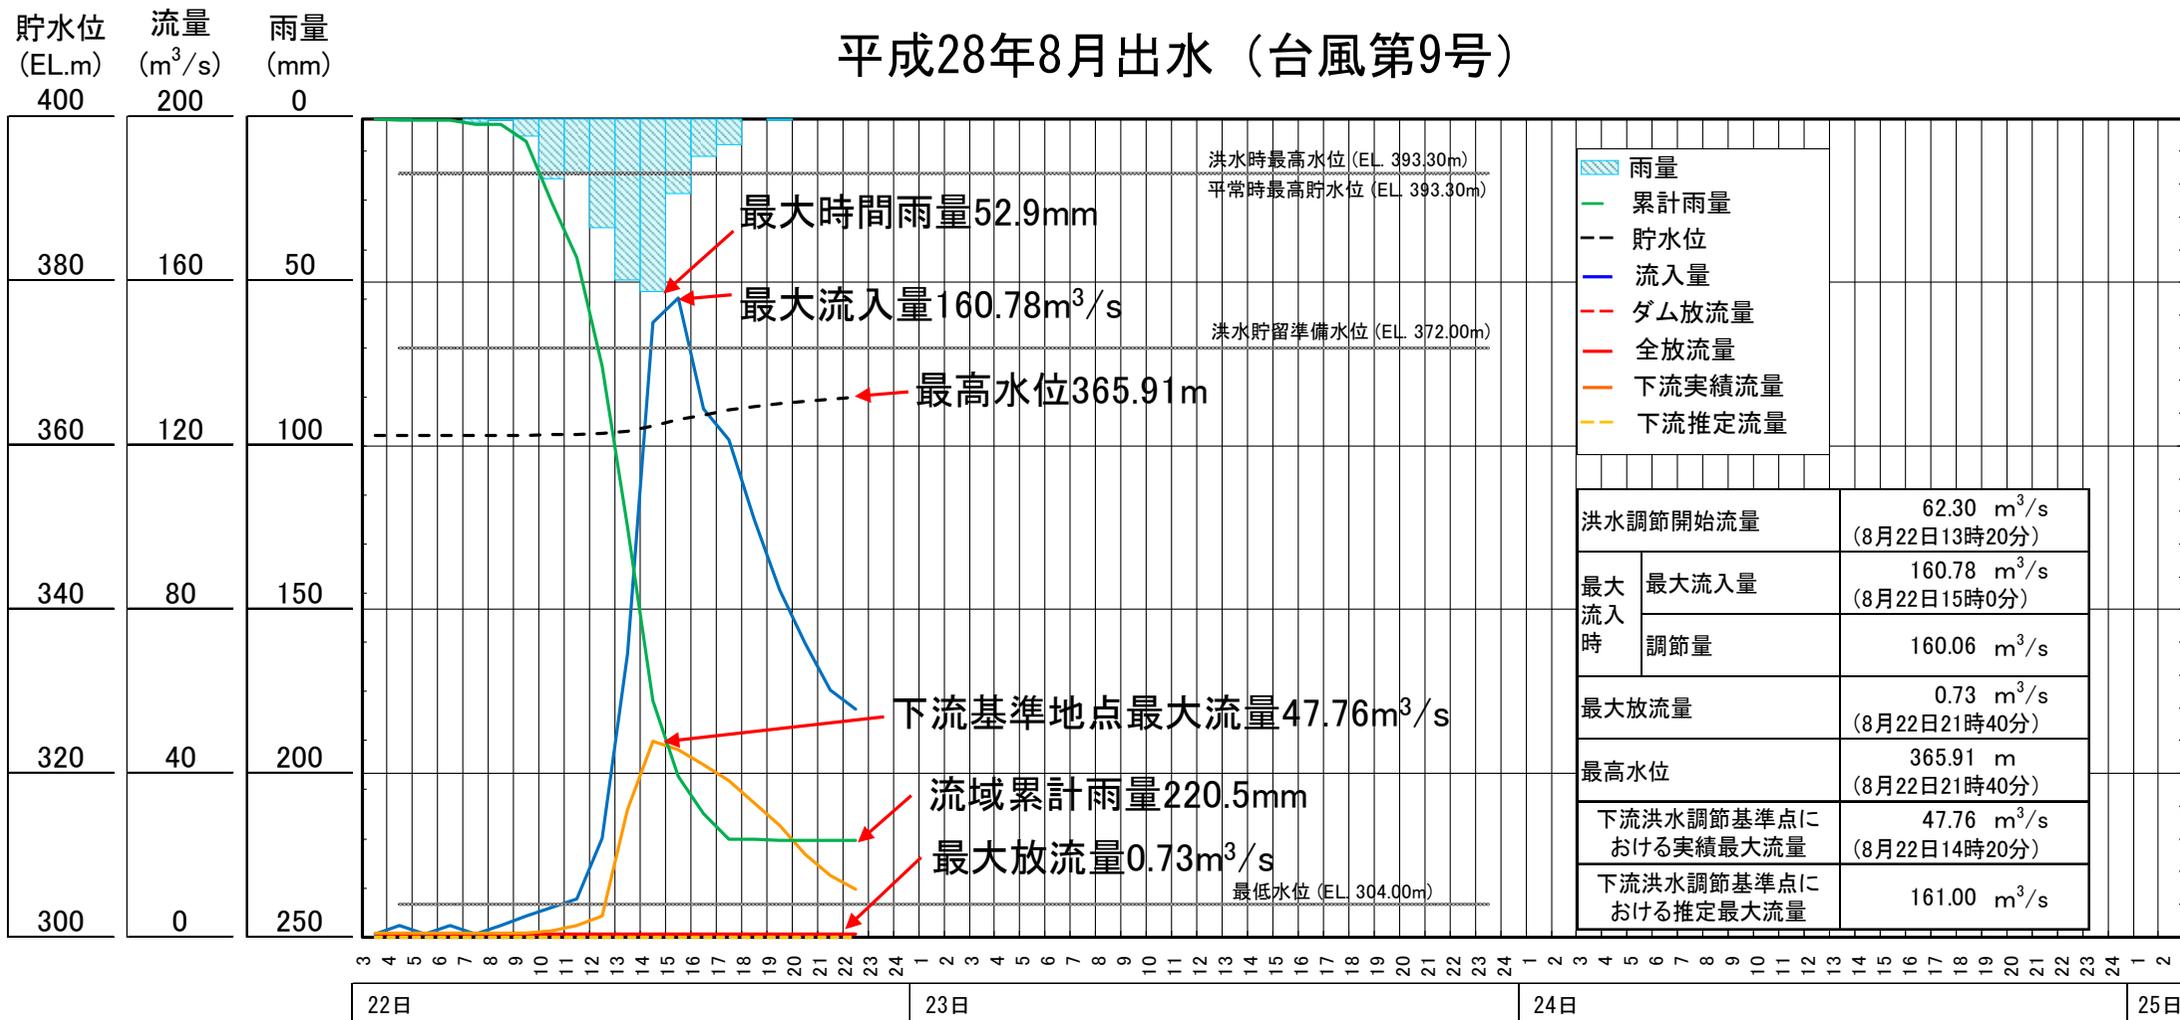
平成28年8月出水 (台風第9号)

- 近5ヶ年で最大流量を記録した平成28年8月台風第9号では、最大流入量161m<sup>3</sup>/sに対して160m<sup>3</sup>/sをダムに貯め込む防災操作(洪水調節)を実施した。
- 最大流入量に対してダムで貯留した流量は、約99.5%である。

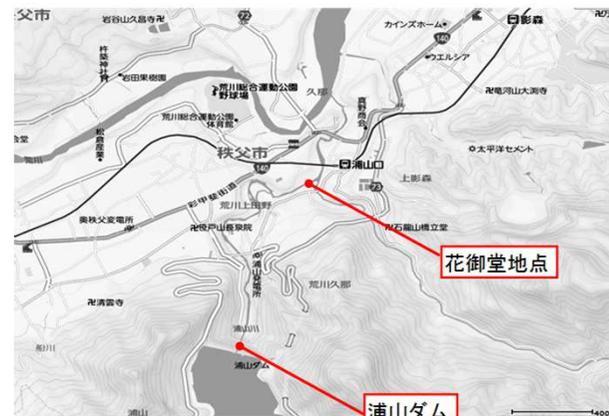
浦山ダムと花御堂の位置図

■ 平成28年8月の台風第9号による出水時に、浦山ダムに流れ込んだ水のほぼ全量をため込んで、浦山川花御堂地点の水位を0.55m低下させた。

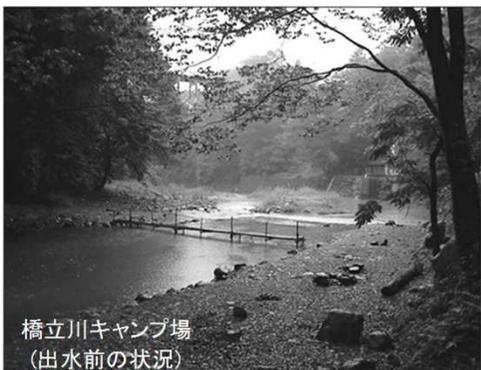
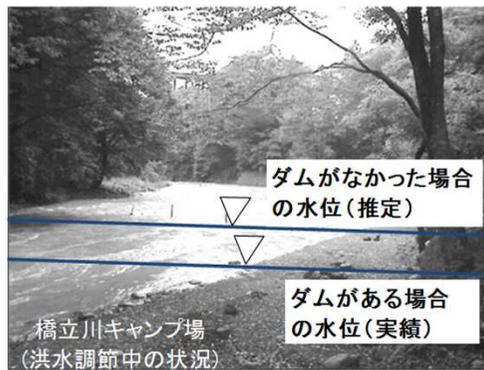
### 平成28年8月の台風第9号での花御堂地点の水位低減効果

※花御堂のダム無し水位は、ダム無しの流量をH-Q式にあてはめて推定した。

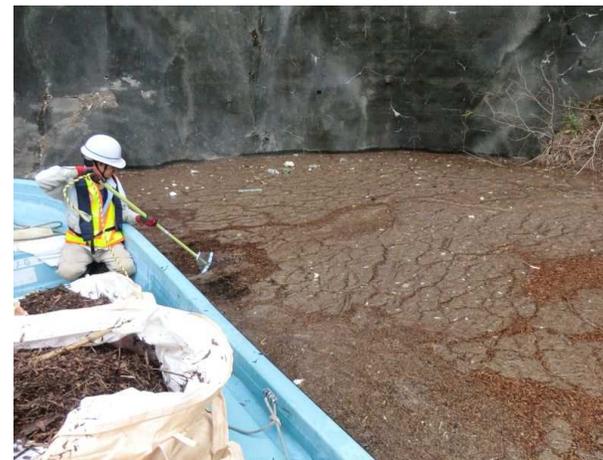
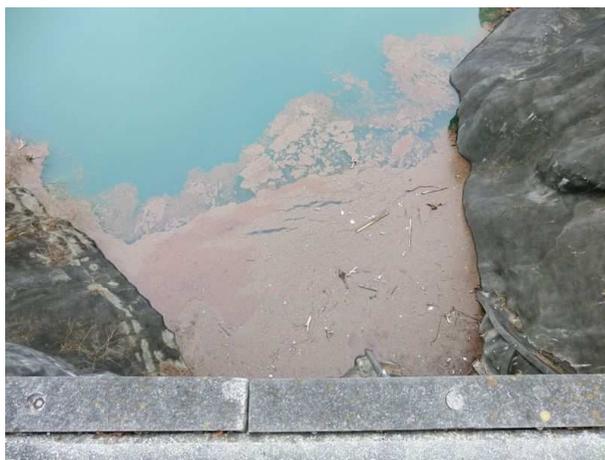
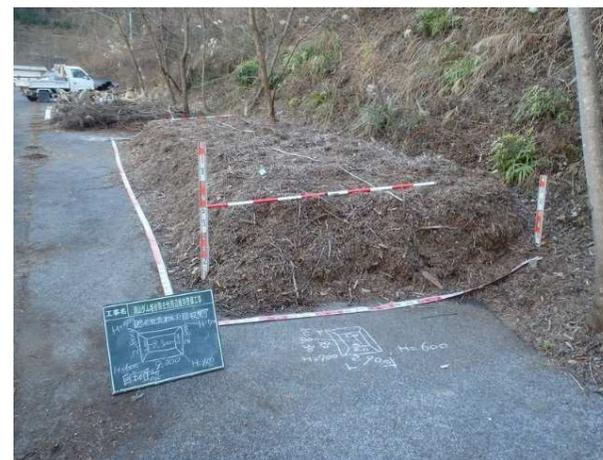
- 近年は大規模な出水が無いことから流木は少ない。木片、木くずが大半となっている。
- 浦山ダムでは、出水時に上流から流入する木片等を貯水池で捕捉し、回収・処理している。

貯水池内における木片等の集積状況  
平成26年11月6日

貯水池内における木片等の回収状況  
平成26年11月11日, 12月9日

- 近5ヶ年では6回の防災操作（洪水調節）を行った。
- 防災操作により、下流河川の水位低下に寄与している。
- 防災操作時の状況については、ホームページにて浦山ダム の操作状況をリアルタイムで情報提供している。
- 近年、大規模な流木発生はないが、流入した木片等は回収・処理しており、ダム下流への流出を軽減している。

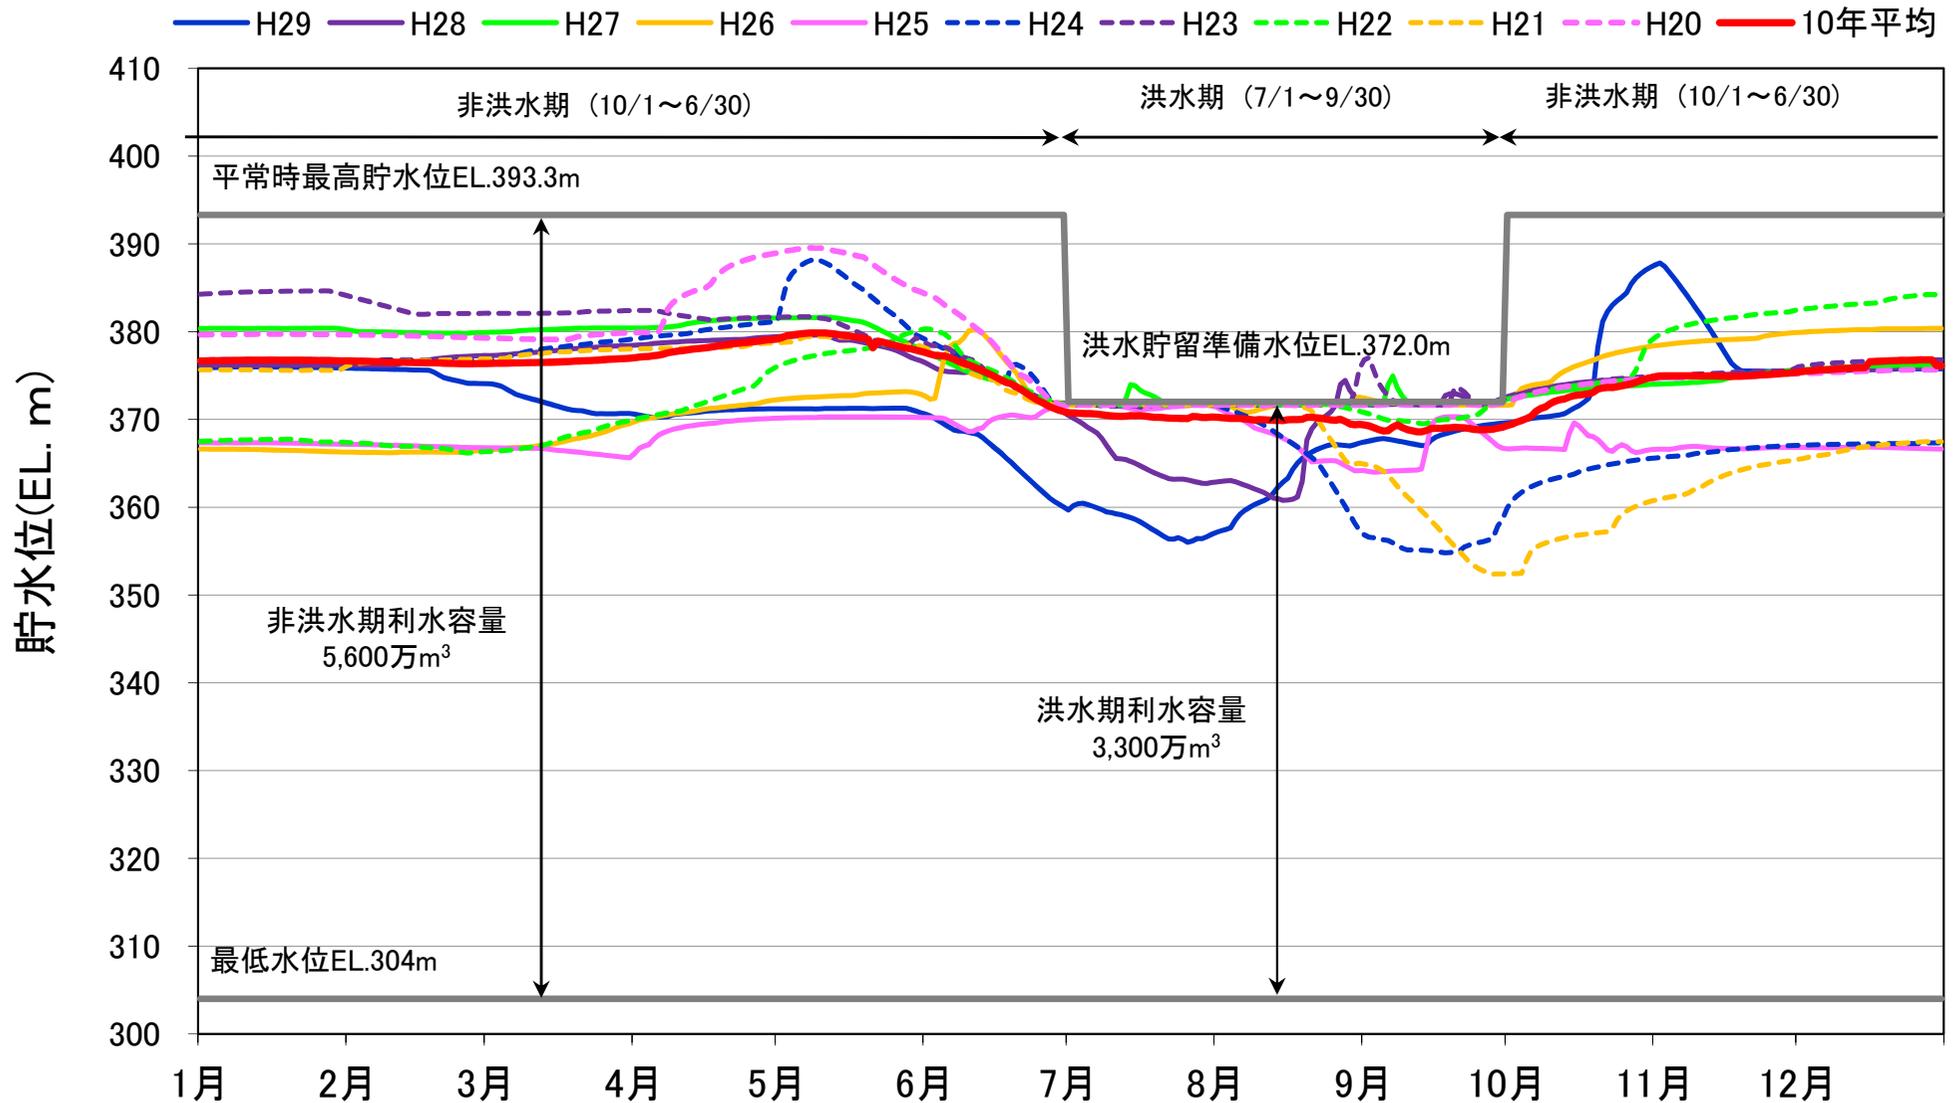
- 近10ヶ年の貯水池運用実績は以下のとおりである。
- 補給量の多かった平成21年、24年、25年、28年、29年には、貯水池の水位が平年と比べて低下した。

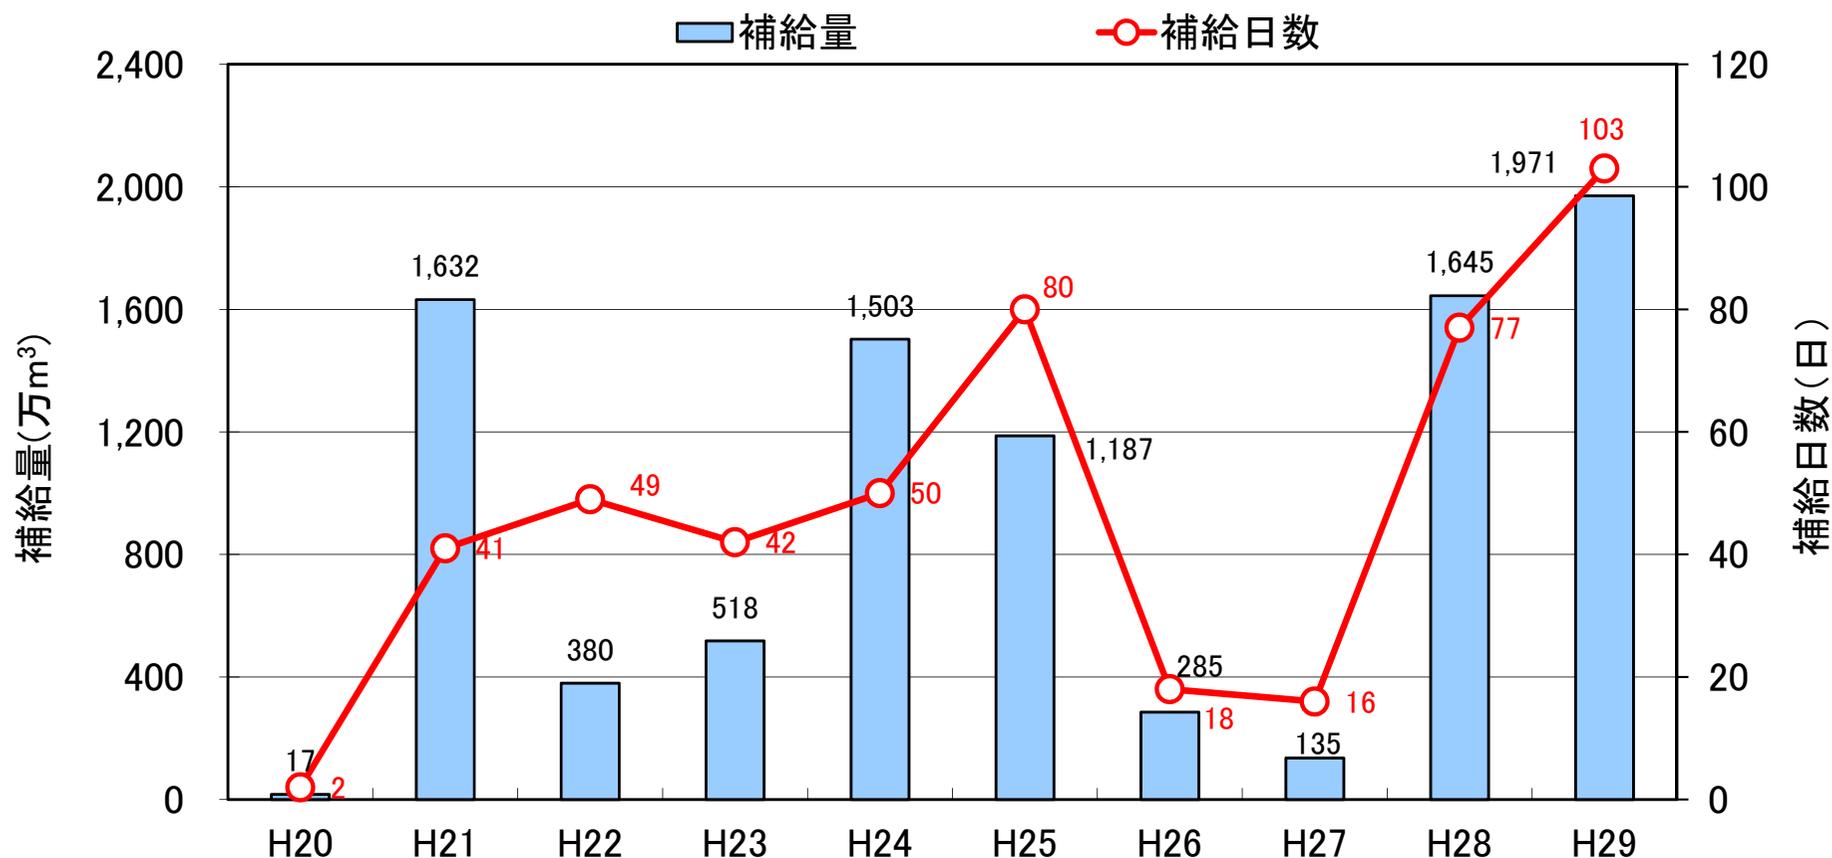
- 浦山ダムは、荒川4ダム (浦山ダム、滝沢ダム、二瀬ダム、荒川貯水池)の一つとして、河川管理者と連携して補給を行っている。
- 近10ヶ年において、年間の補給量は17～1,971万m<sup>3</sup>、補給日数は2～103日の範囲にある。
- 平成29年の補給量1,971万m<sup>3</sup>、補給日数103日は、浦山ダムの管理開始以来最大であった。

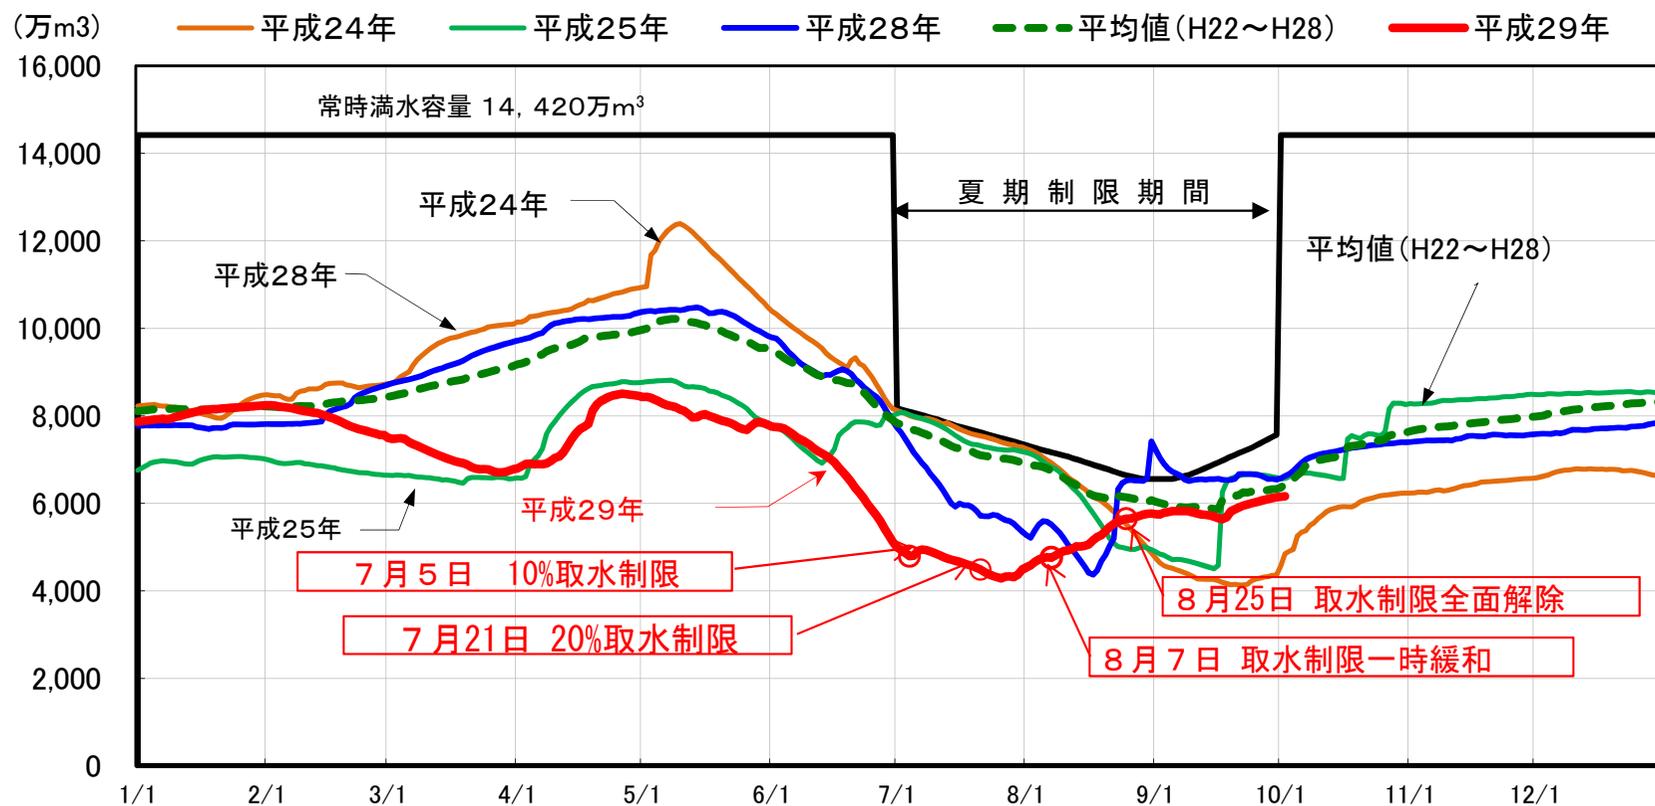
## 荒川4ダム（浦山、滝沢、二瀬、荒川貯水池）貯水量図

- 平成29年2月の降水量が平年の24%と極端に少なく、春先の段階で貯水量が低減した。
- さらに5月から少雨に加え、農業用水や都市用水の水需要に合わせて、ダムから補給した結果、貯水量が大幅に低減した。
- 引き続き水需要に対応するため、7月上旬から取水制限により、ダムの貯水量の低減を抑えた。
- 8月上旬の台風5号等の降雨により河川の流量が増加し、8月7日より取水制限を一時緩和、8月25日にはダム貯水量が回復し、取水制限を全面解除した。

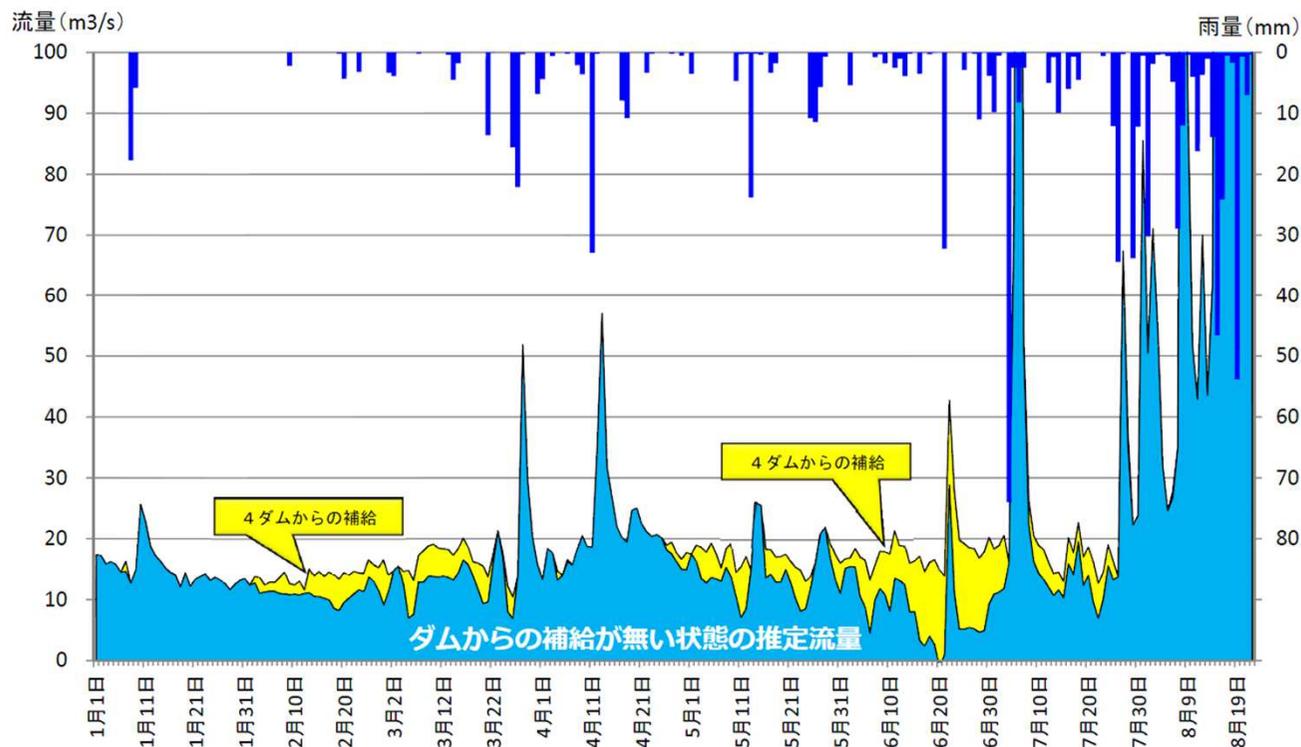
## 荒川上流4ダムからの補給状況(平成29年8月22日まで)

安定的な水利用のため、平成29年1月1日から8月22日までの期間で、荒川上流4ダム(二瀬・滝沢・浦山・荒川貯水池)から約6,000万m<sup>3</sup>補給しました。なお、7月下旬からの断続的な降雨により河川流量が増加したため、荒川上流4ダムからの補給の必要が無くなり、貯水量の回復に努めました。

■ダムからの補給量 ■ダムからの補給が無い状態で推定される流量 ■秋ヶ瀬地点上流域雨量

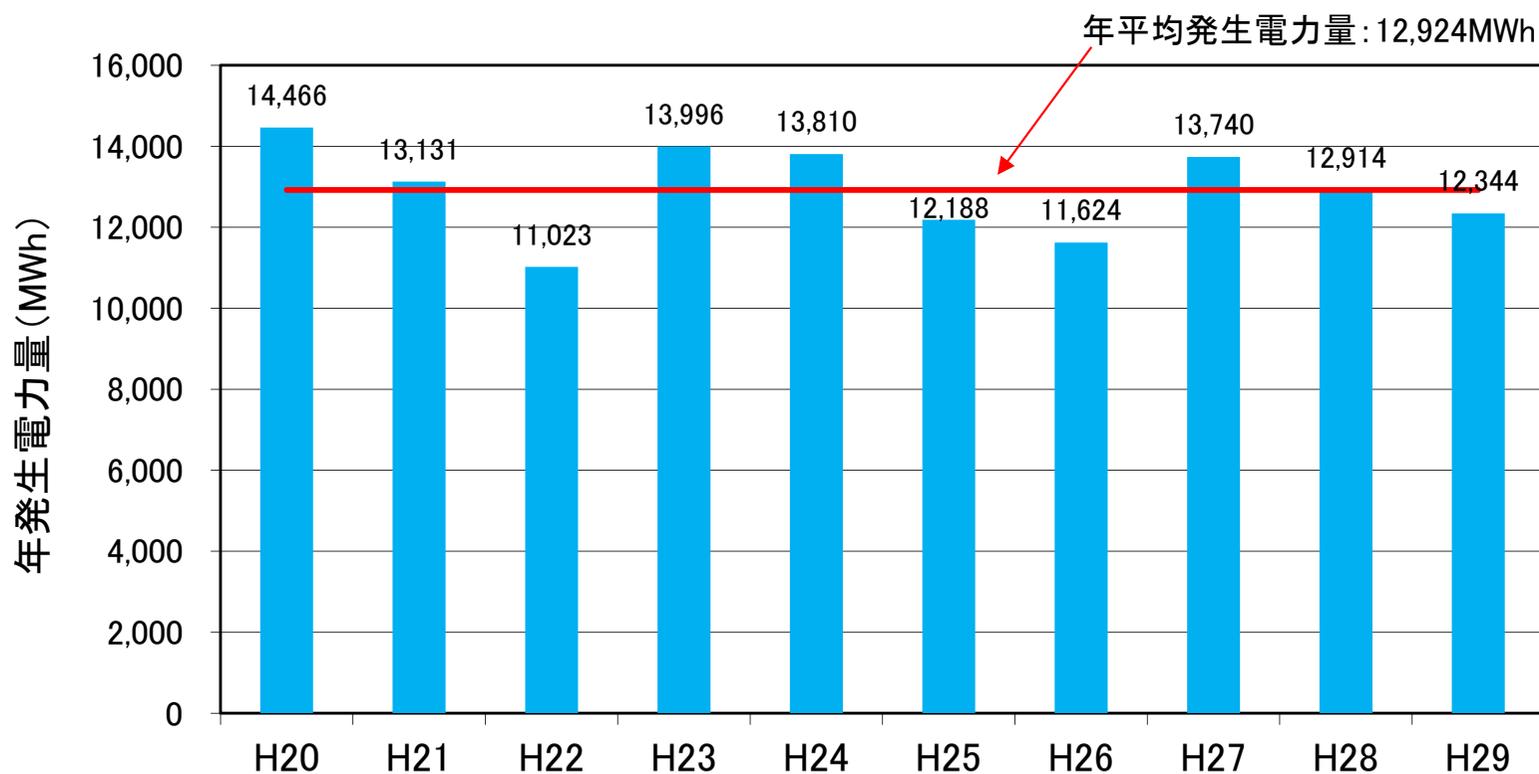
- 浦山発電所では、最大 $4.1\text{m}^3/\text{s}$ の水を利用し、最大出力 $5,000\text{kW}$ の発電を年間を通じて安定的に行っている。(発電は東京発電株)
- 年平均発生電力量(平成20年～平成29年)は $12,924\text{MWh}$ であり、約4,300世帯※が1年間に使う電力に相当する。

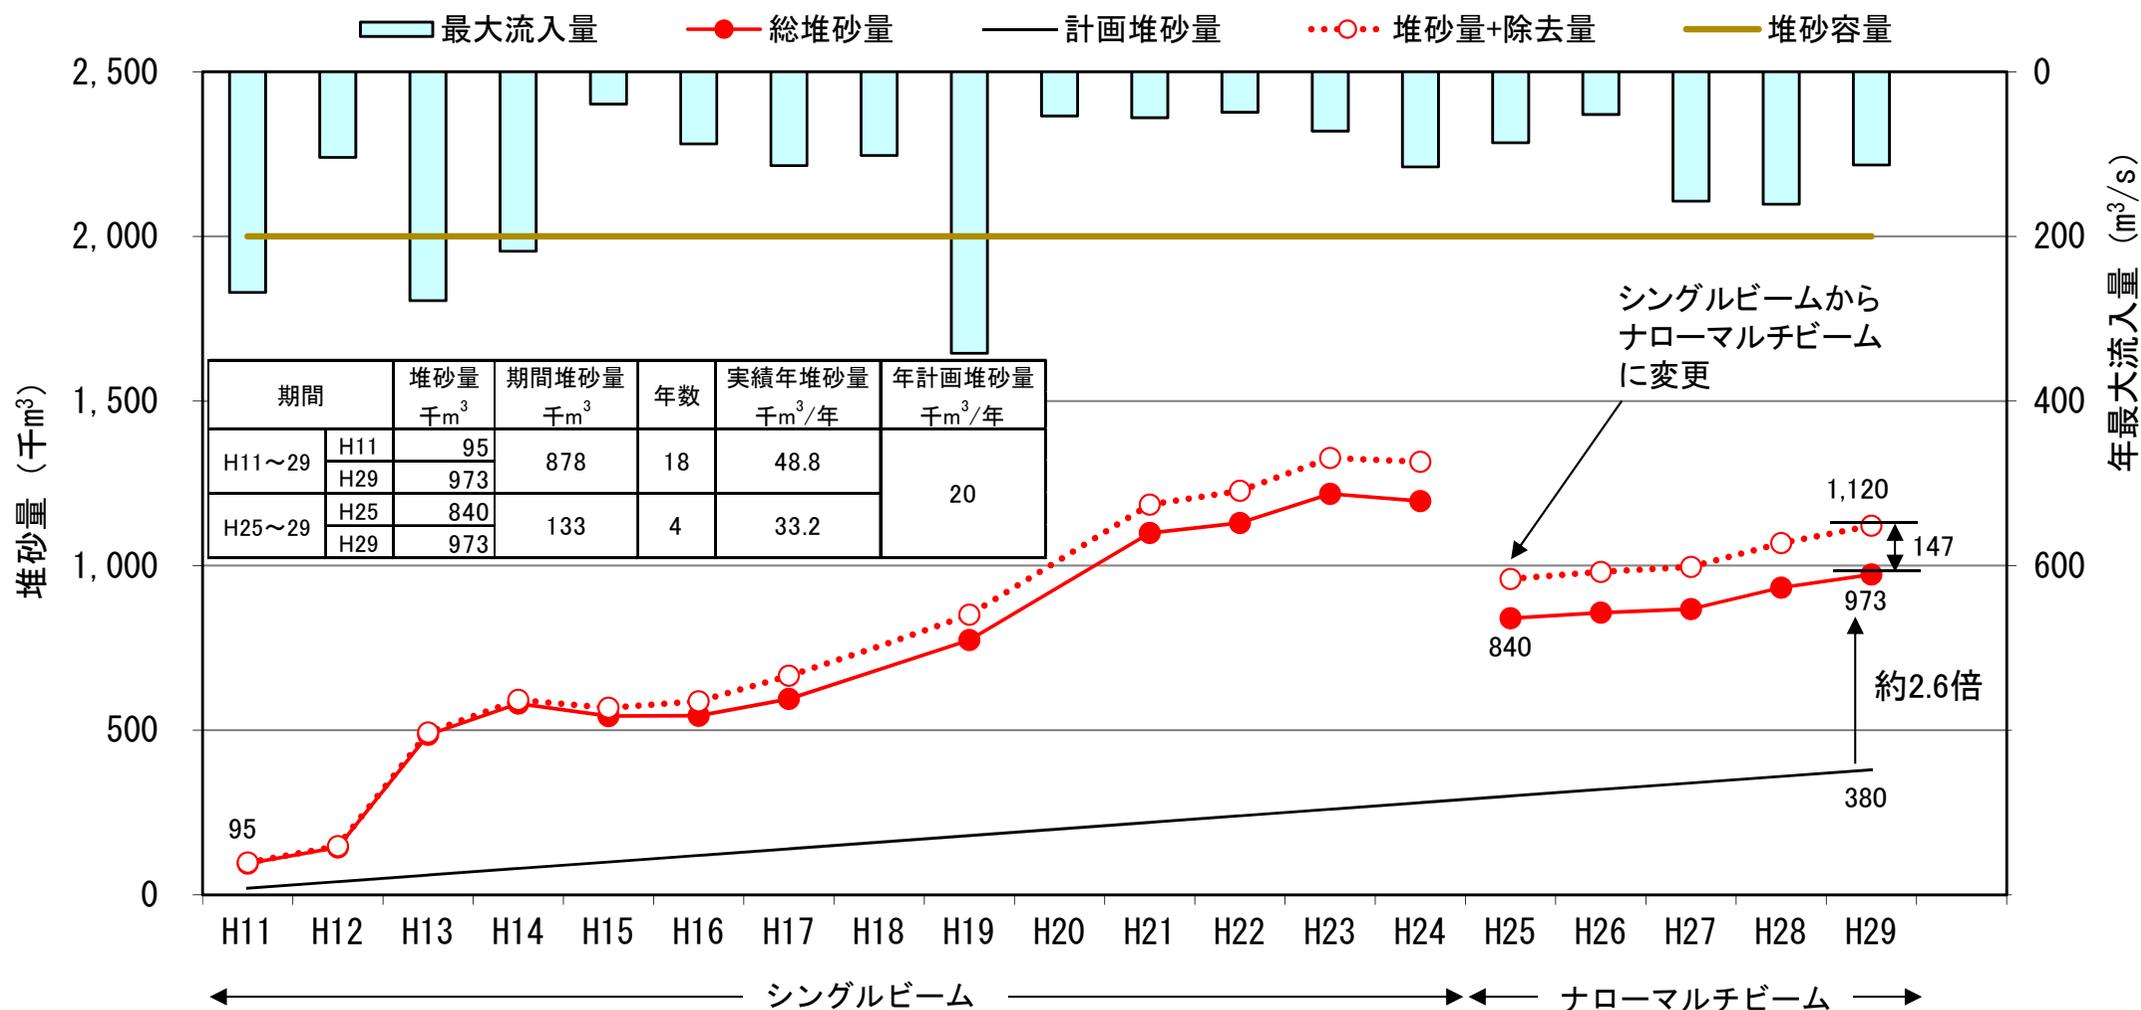
- 平成11年から29年にかけての堆砂状況は、実績年平均堆砂量が48.8千 $m^3$ /年であり、年計画堆砂量20千 $m^3$ /年に対して2倍以上となっている。
- 近5ヶ年は大きな出水がなく、堆砂は年計画堆砂量の1.5倍程度で推移している。
- 浦山ダムでは貯砂ダム等から堆積土砂を除去している。搬出した土砂量は、平成29年までの累計で147千 $m^3$ である。

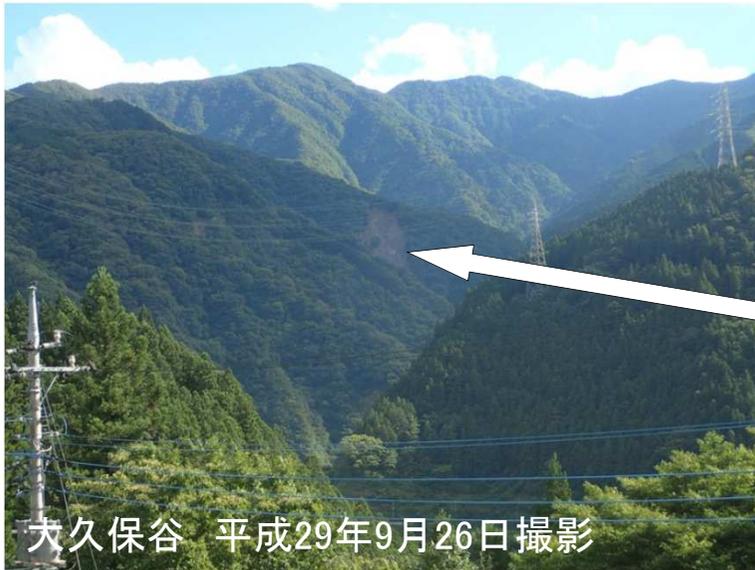
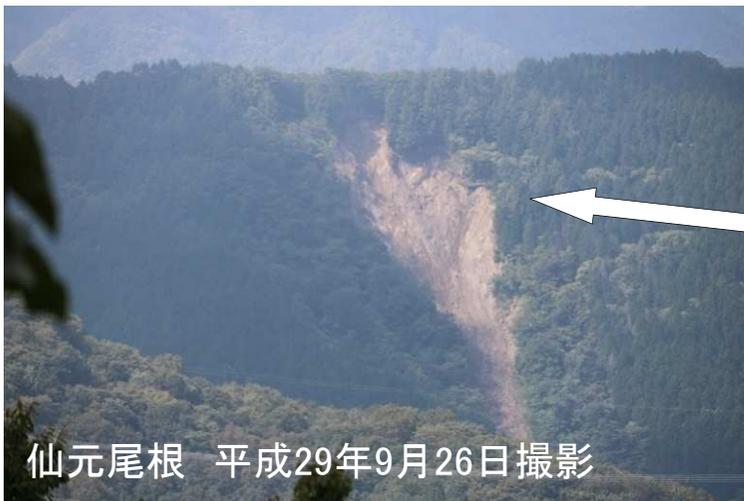
- 浦山ダム流域内の大部分は山林であり、部分的に崩落地等の裸地が複数箇所、確認される。
- 平成25年から29年の間に、集水域内において土砂生産に係る開発、砂利採取、大規模河川工事等を行われていない。

浦山ダム上流域の崩落地(衛星画像写真:平成29年2月15日撮影)

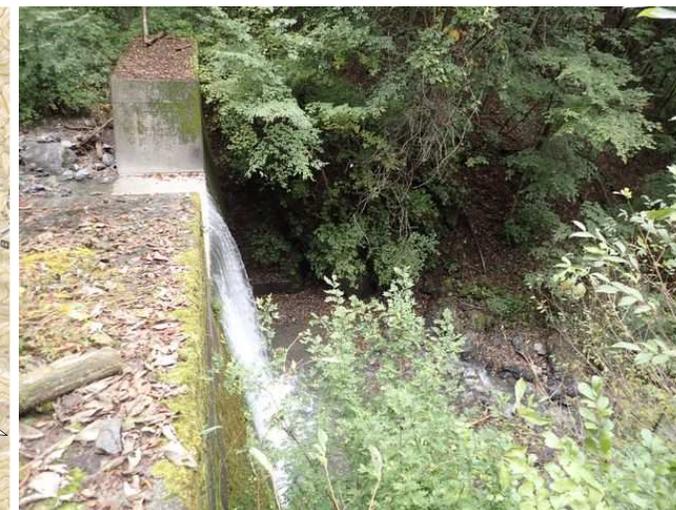
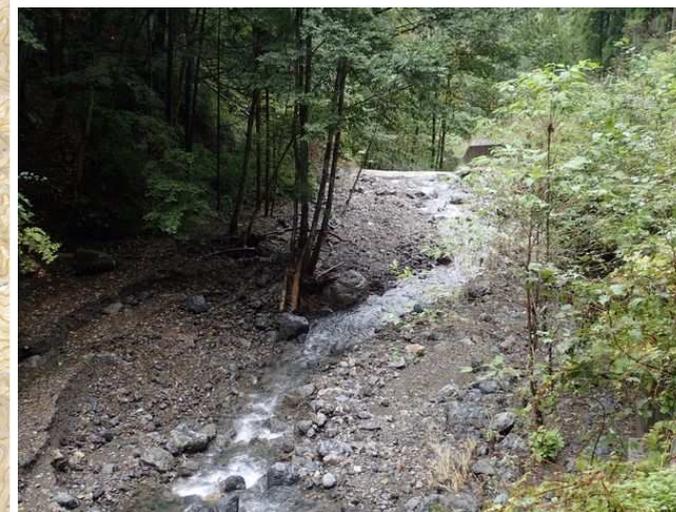
満砂状態の治山ダム上流

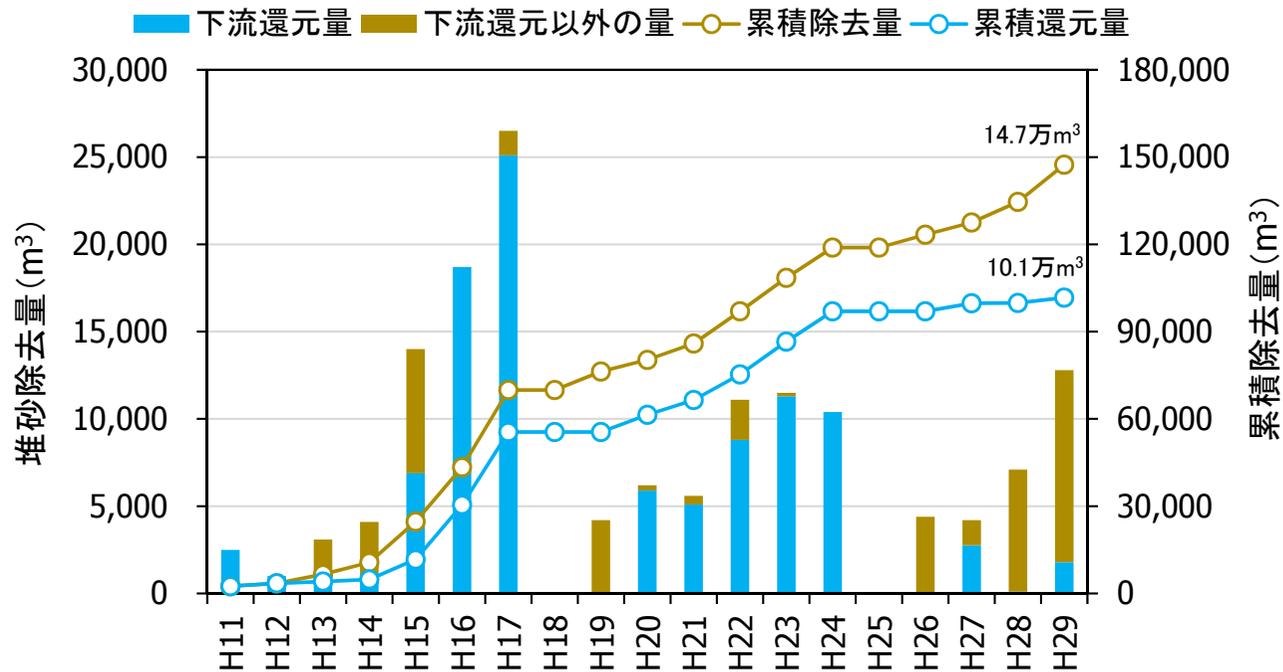
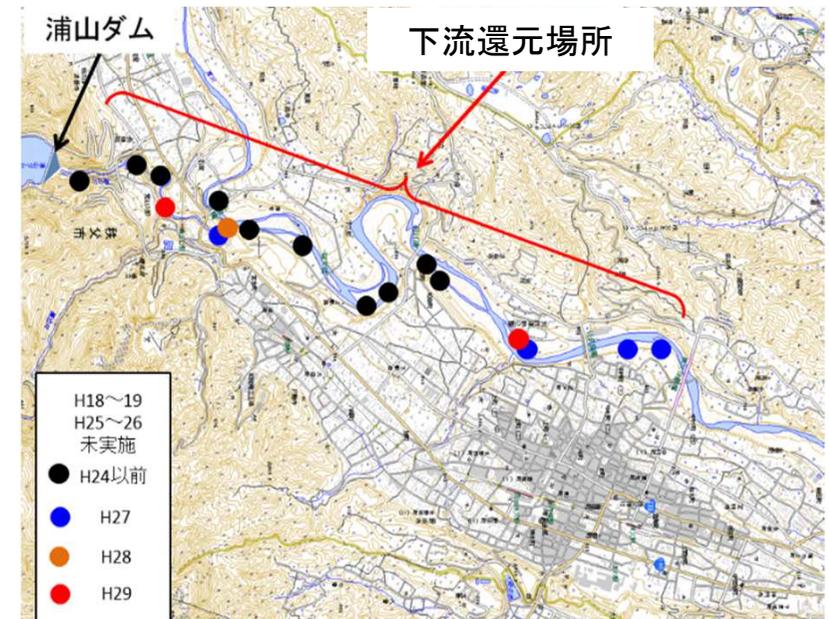
- 平成29年までに除去された堆砂量は147千 $m^3$ であり、平成29年時点の堆砂量の15%に相当する。
- 除去した堆砂量のうち、浦山川及び荒川に搬出した量は平成11年から平成29年までの累計で101千 $m^3$ であり、全除去量の69%の土砂を下流河川へ還元している。

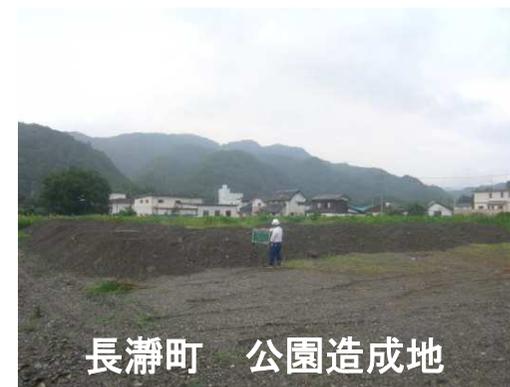
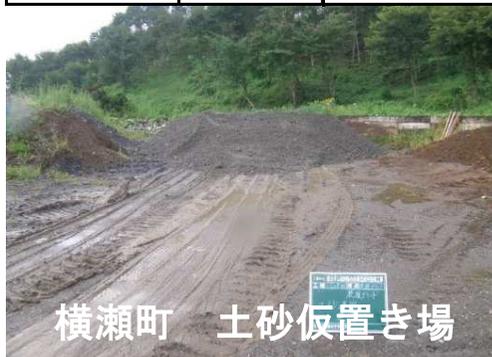
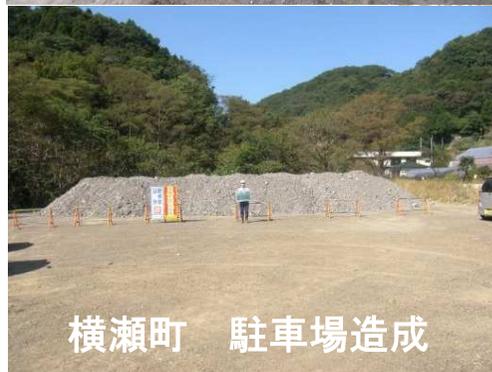
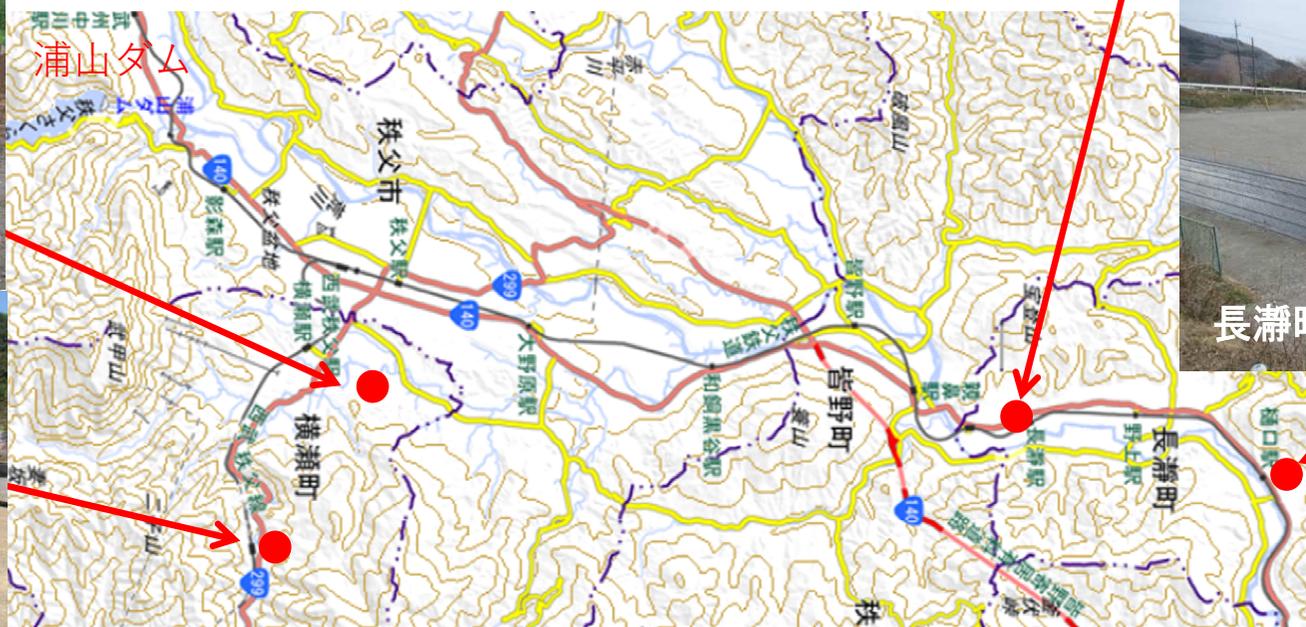
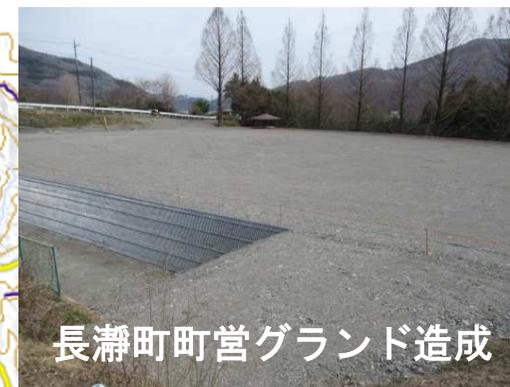
- 平成26年度以降、横瀬町及び長瀬町と荒川ダム総合管理所長の間で締結した浦山ダム堆積土砂の受入協定により、両町へ浚渫土砂を提供し、有効利用を図っている。
- 協定による実績受入量は、横瀬町1,820m<sup>3</sup>、長瀬町18,010m<sup>3</sup>、計19,830m<sup>3</sup>である。

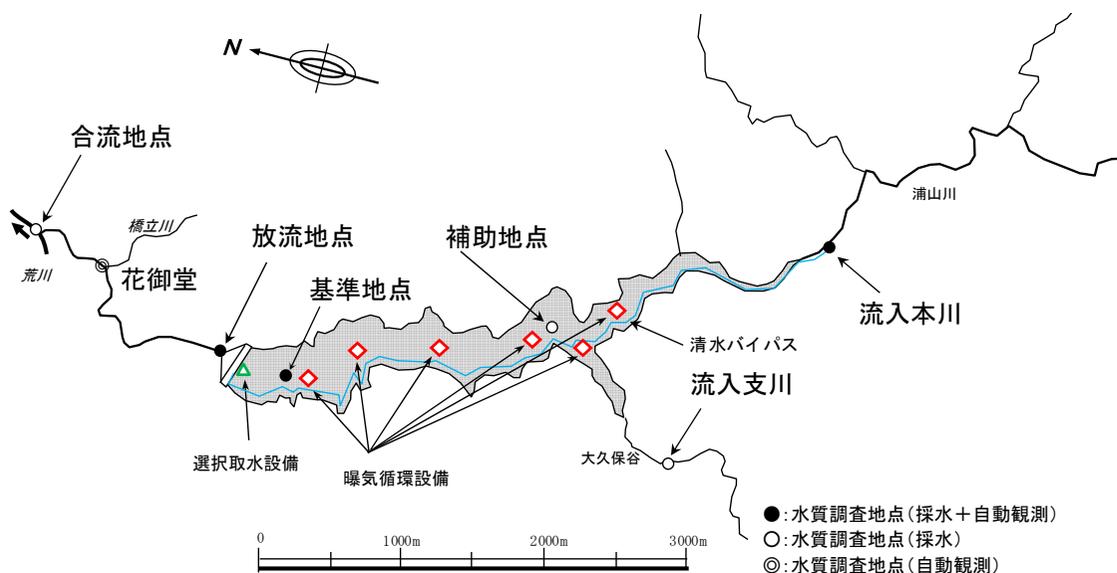
## 【水質調査地点】

- 浦山ダムにおいては、流入河川（流入本川、流入支川）、貯水池内（基準地点、補助地点）、下流河川（放流地点、合流地点）において月1回水質調査を実施している。
- 浦山ダム・浦山川において、環境基準の類型指定はされていないため、近傍の二瀬ダムの類型指定である河川AA類型、湖沼A・Ⅲ類型を準用して水質を評価する。

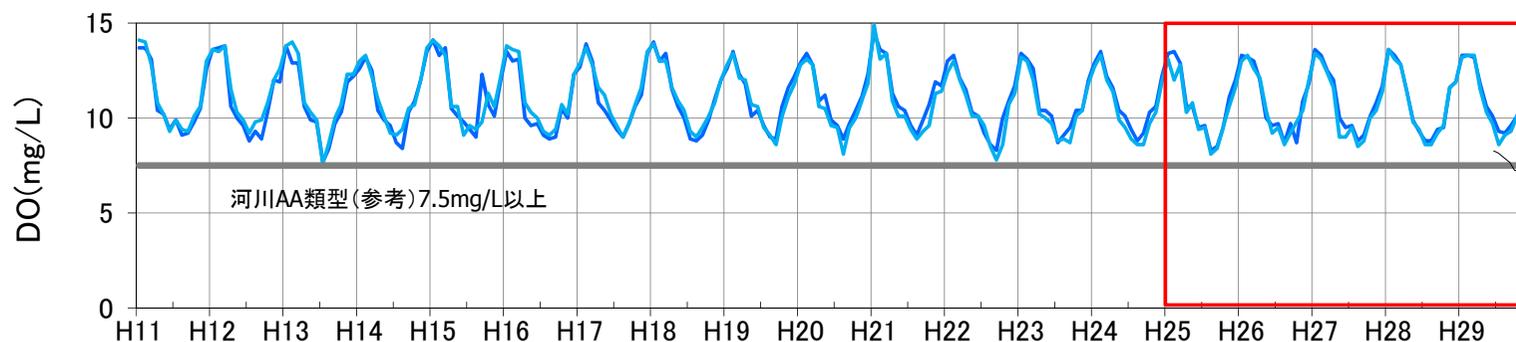
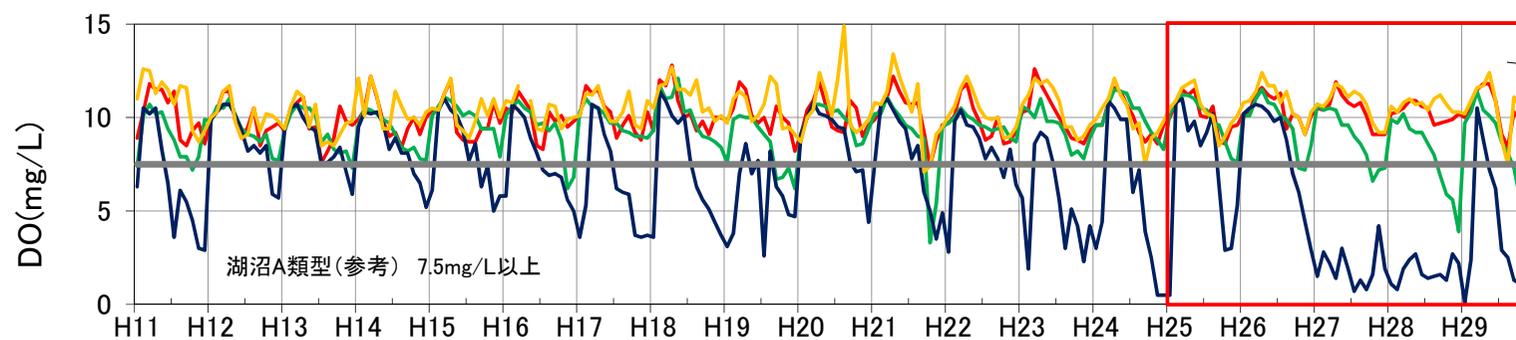
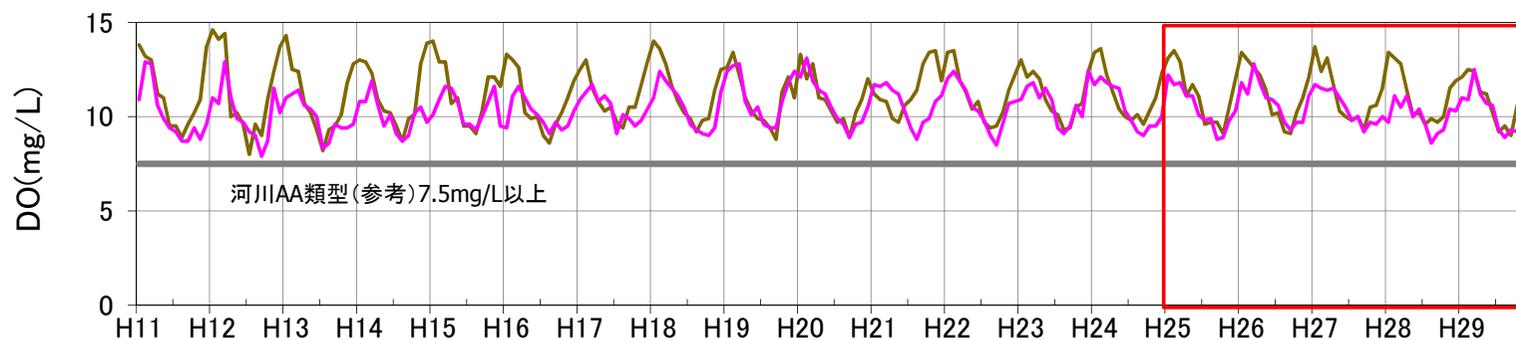
- ・近5ヶ年は、流入河川、下流河川ともに全期間を通じて7.5mg/L以上で推移した。
- ・H24以前と同様な季節変動を示した。

- ・近5ヶ年は、底層は、H27～28年に年間を通じて低い値を示したが、基準地点表層、補助地点表層は、概ね7.5mg/L以上で推移した。
- ・H24以降、底層DOの低下が顕著であった。

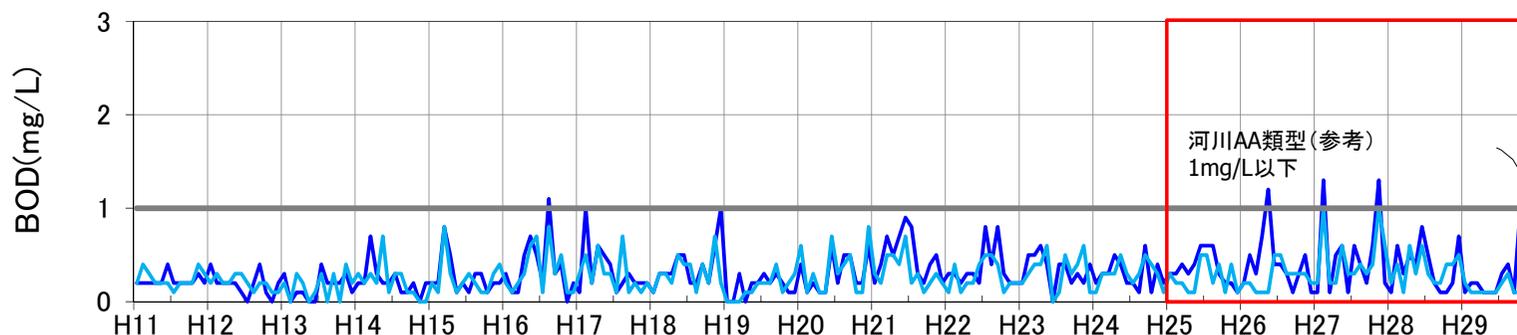
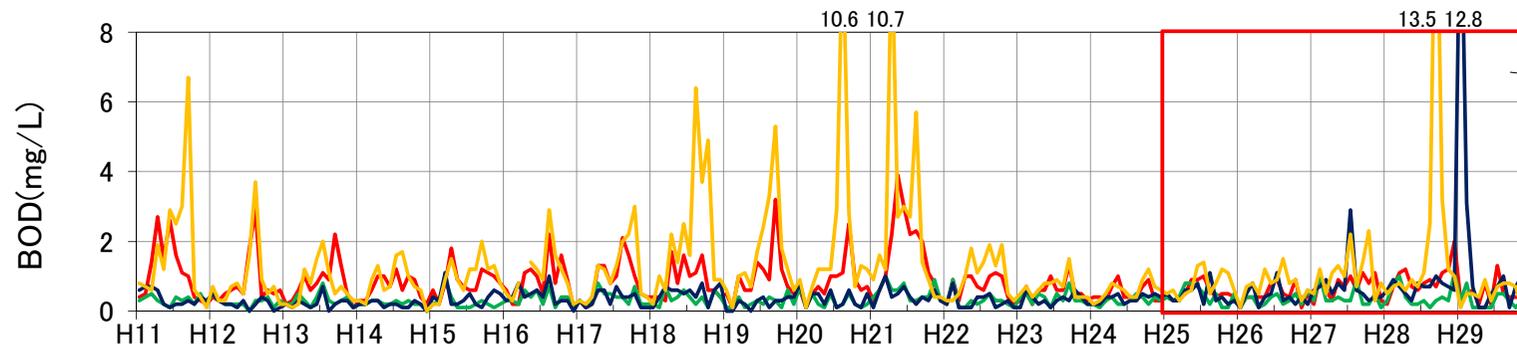
- ・近5ヶ年は、流入河川、下流河川ともに概ね1mg/L以下で推移した。
- ・H24以前と比べて大きな変化はなく、横ばい傾向を示した。

- ・近5ヶ年は、H28,H29に一時的に高い値を示したが、概ね2mg/L以下で推移した。
- ・浅層曝気循環設備を運用したH23以降、表層で低い値を示した。

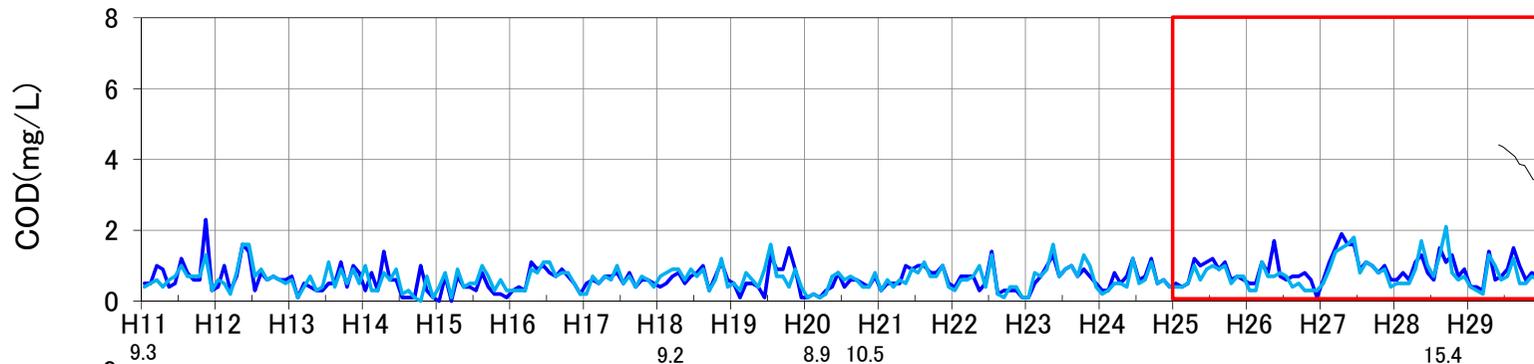
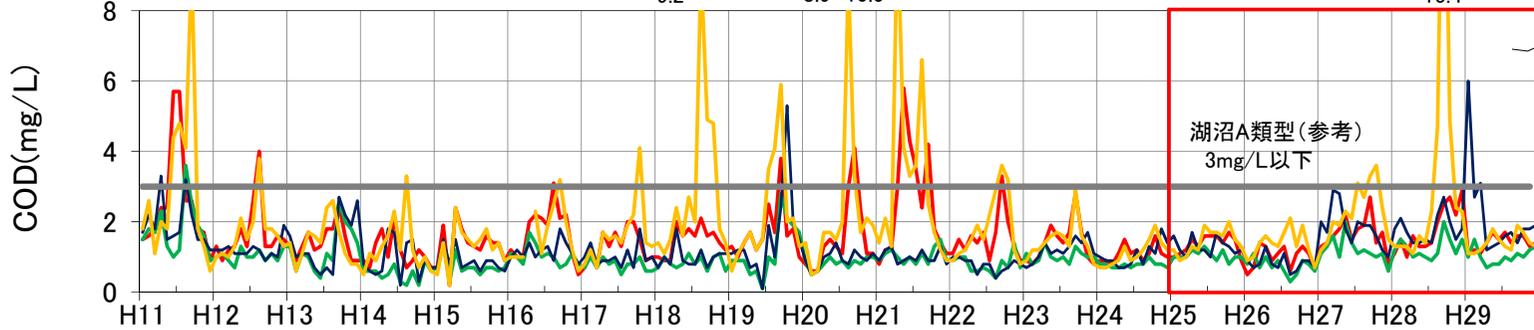
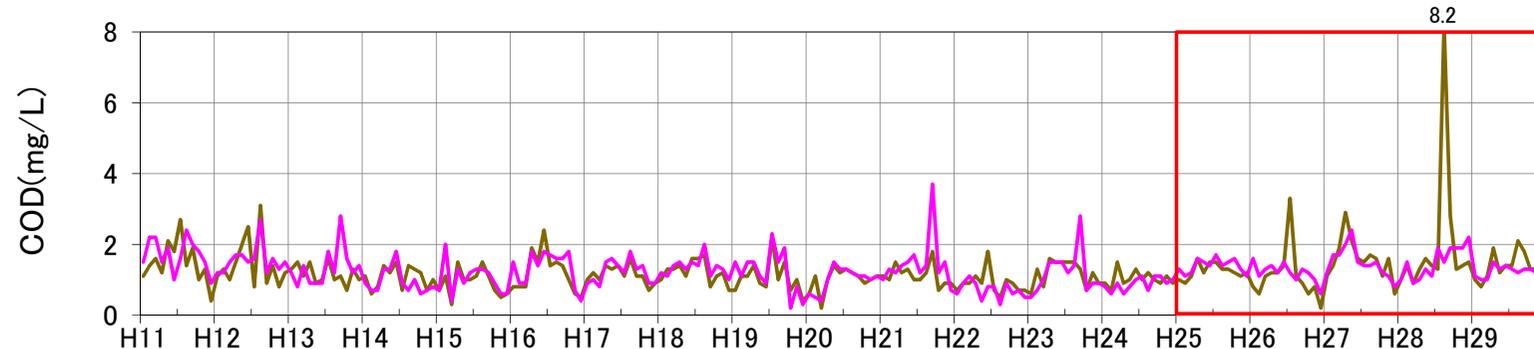
- ・近5ヶ年は、流入河川、下流河川ともに概ね2mg/L以下で推移した。
- ・H24以前と比べて大きな変化はなく、平常時は横ばい傾向を示した。

- ・近5ヶ年は、H28に表層で、H29に底層で高い値を示したが、概ね3mg/L以下で推移した。
- ・H24以前と比べて大きな変化はなく、概ね横ばい傾向を示した。
