第27回  
関東地方ダム等管理フォローアップ委員会

# 浦山ダム 定期報告書の概要

平成31年1月25日  
独立行政法人 水資源機構

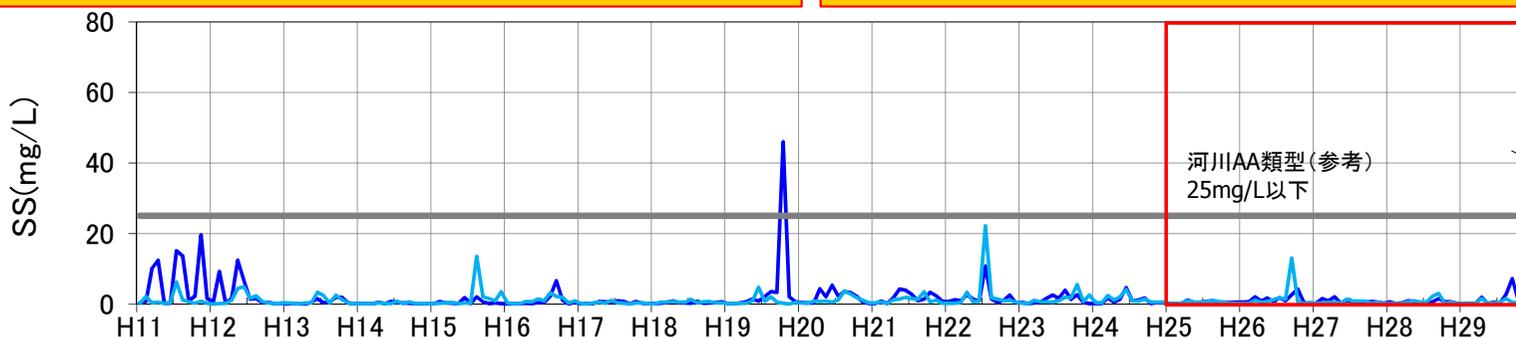
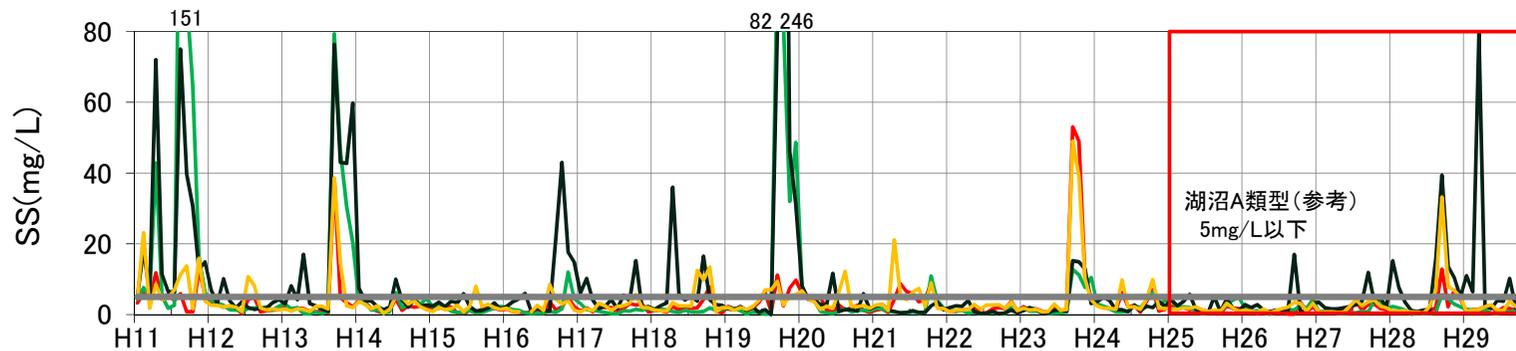
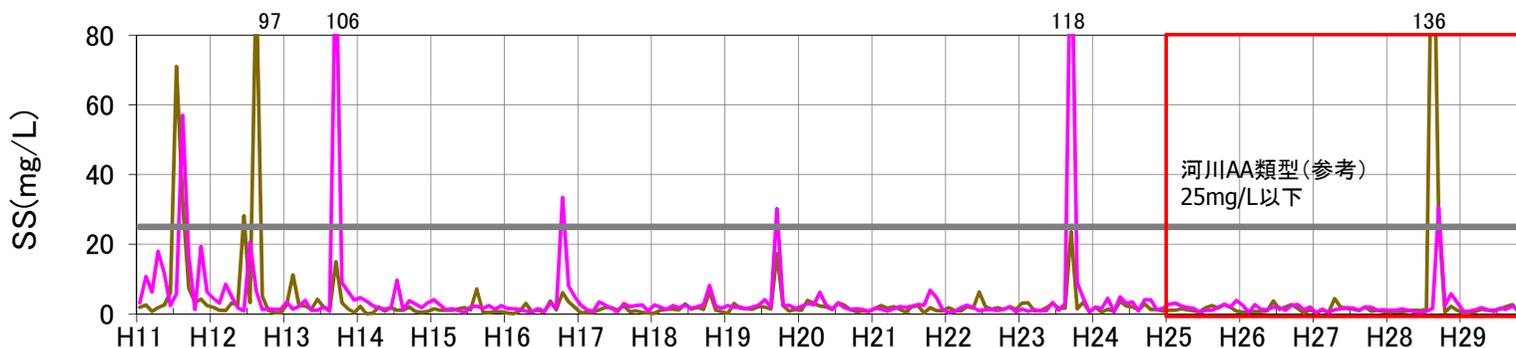
- ・近5ヶ年は、一時的に25mg/Lを超えることがあるが、流入河川、下流河川ともに概ね5mg/L以下で推移した。
- ・H24以前と比べると、流入河川、下流河川ともに平常時は横ばい傾向で大きな変化はない。

- ・近5ヶ年は、基準地点底層で一時的に5mg/Lを超えるがあるが、基準地点表層・中層、補助地点表層は、概ね5mg/L以下で推移した。
- ・H24以前と比べると、貯水との各層ともに出水の影響を除き、横ばい傾向で大きな変化はない。

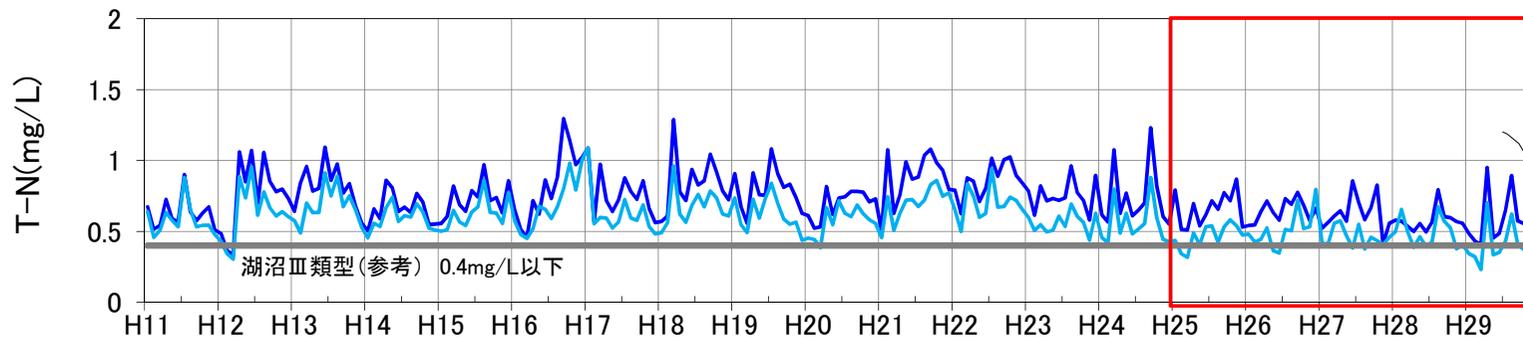
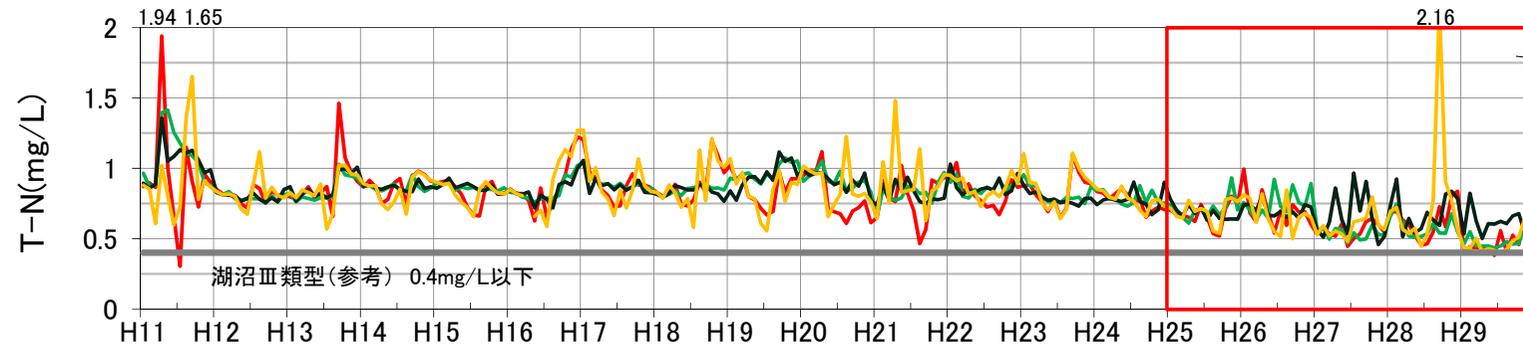
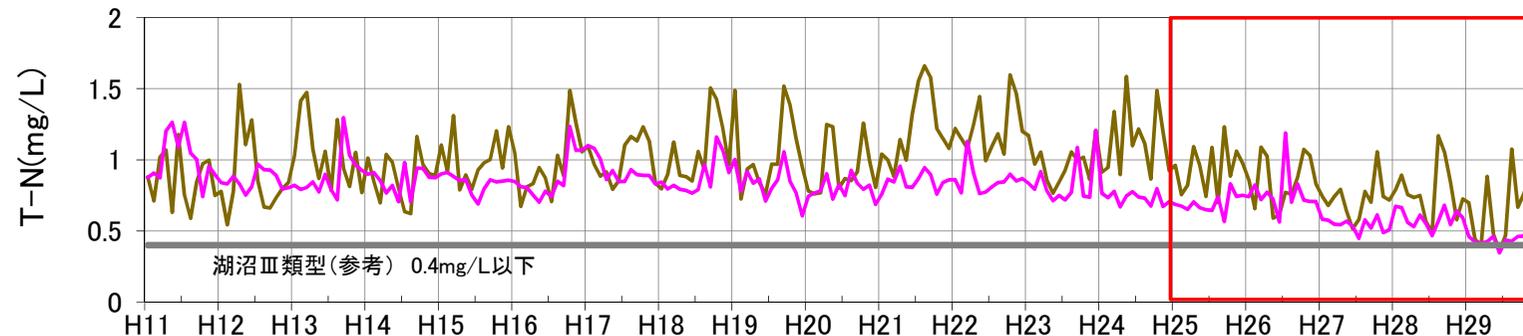
- ・近5ヶ年は、流入河川、下流河川ともに0.4mg/Lを超える値で推移した。
- ・H24以前と比べると、流入河川、下流河川ともに、H25以降、低下傾向が認められ、低い値を示した。

- ・近5ヶ年は、全ての地点において0.4mg/Lを超える値で推移した。
- ・H24以前と比べると、H25以降、低下傾向が認められ、低い値を示した。

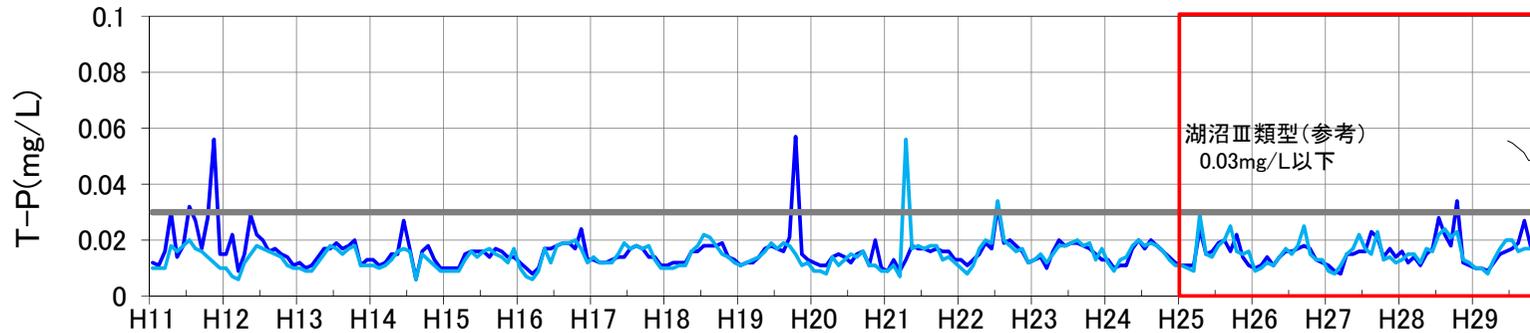
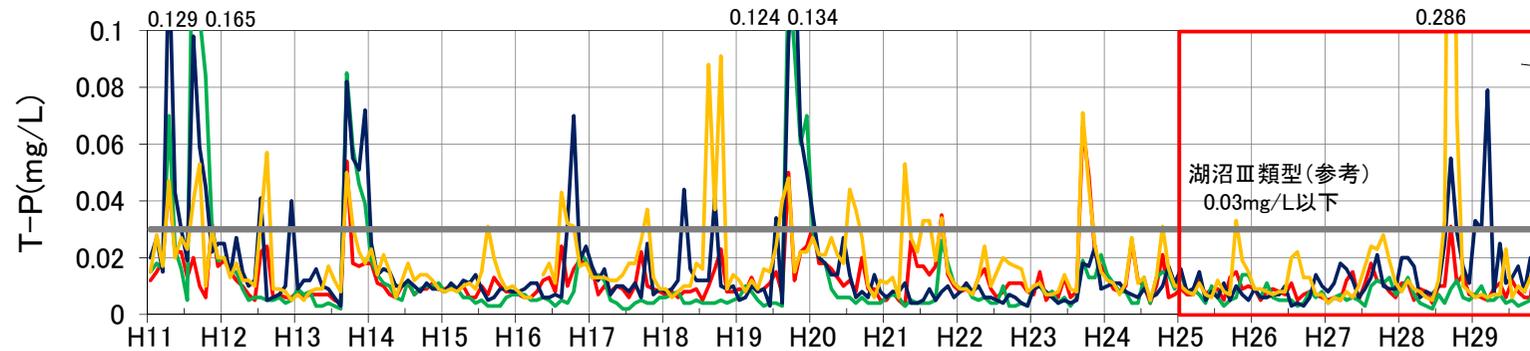
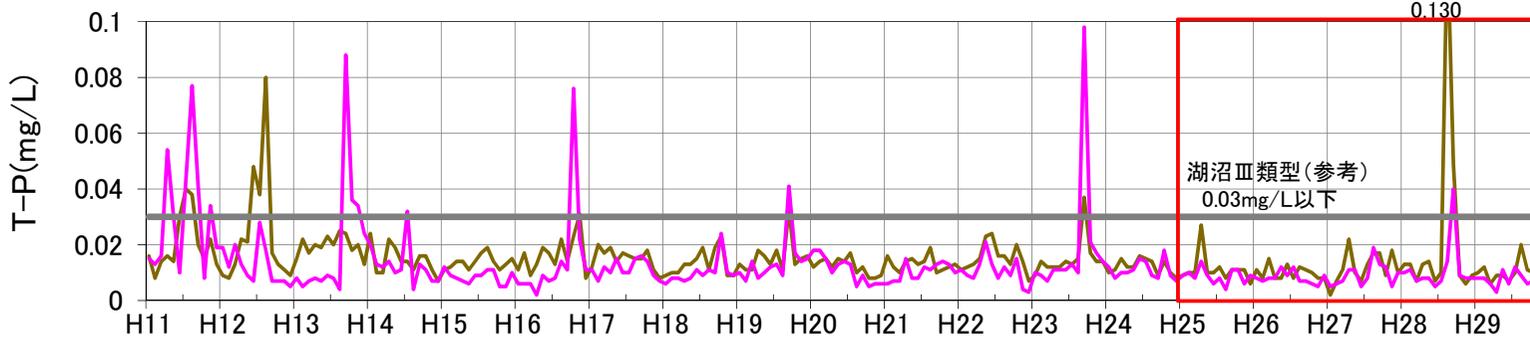
- ・近5ヶ年は、流入河川、下流河川ともに概ね0.03 mg/L以下で推移した。
- ・H24以前と比べると、平常時に大きな変化はなく、平常時は横ばい傾向を示した。

- ・近5ヶ年は、補助地点表層、基準地点底層で一時的に高い値となることがあるが、概ね0.03mg/L以下で推移した。
- ・H24以前と比べると大きな変化はなく、平常時は横ばい傾向を示した。

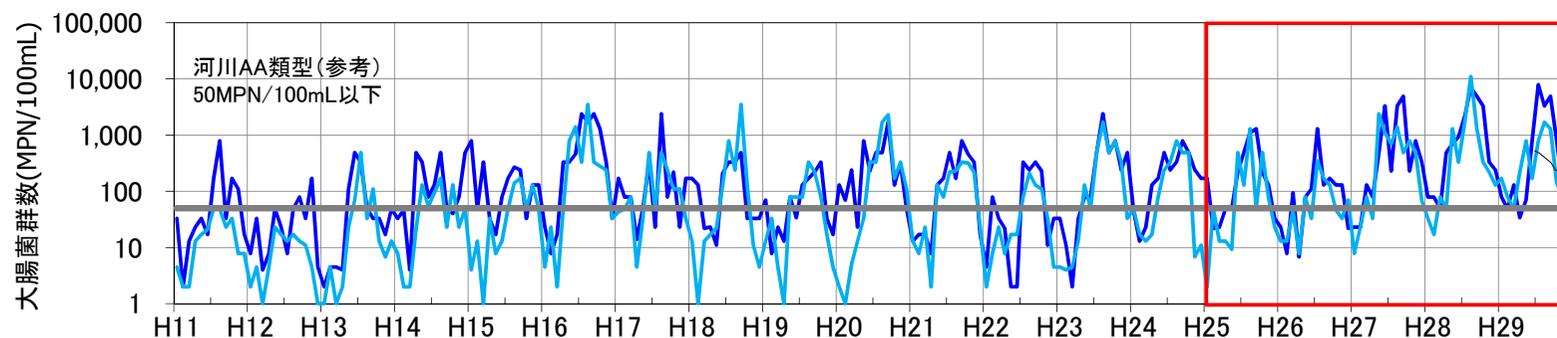
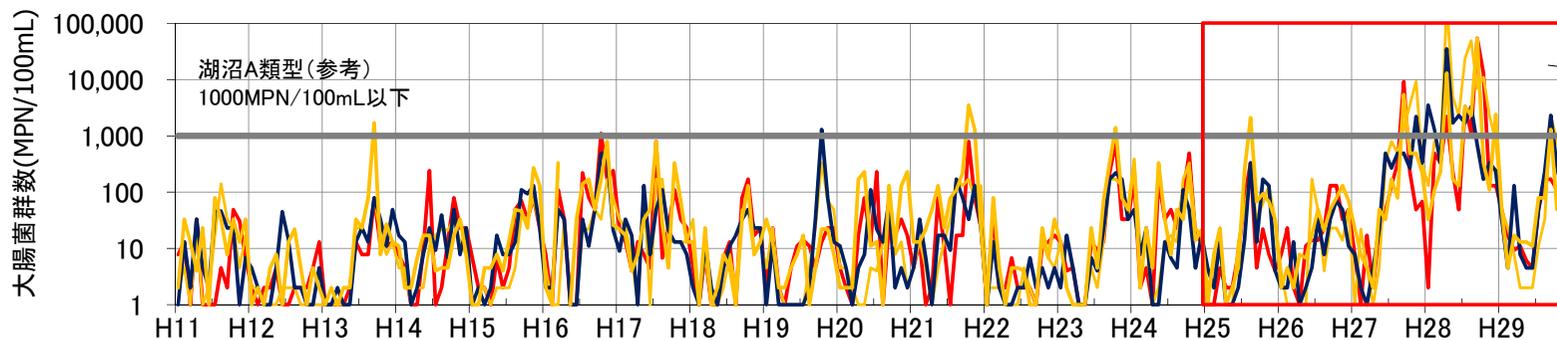
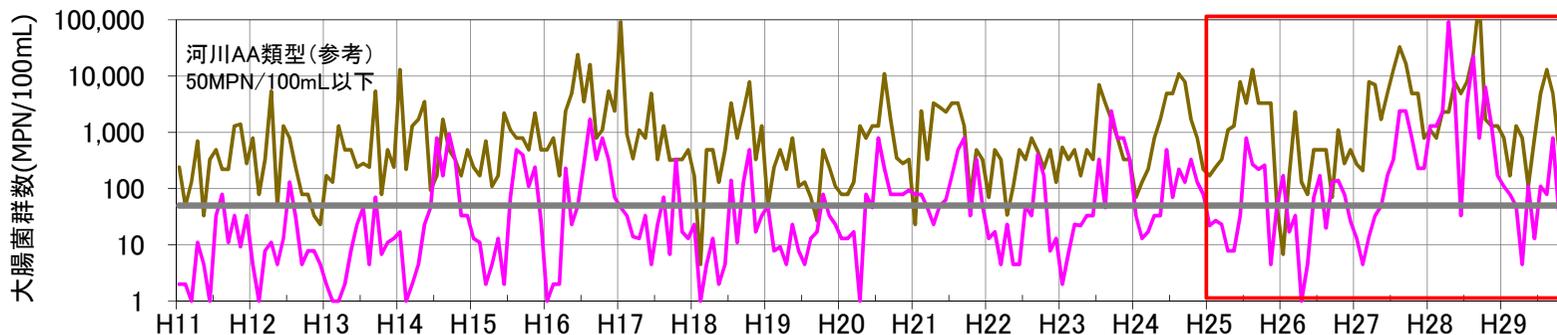
- ・近5ヶ年は、流入河川、下流河川ともに、50MPN/100mLを超過する傾向を示した。
- ・H24以前と比べると、近5ヶ年はやや高い値を示した。

- ・近5ヶ年は、H27, 28に1000MPN/100mLを超過する傾向を示した。
- ・H24以前と比べると、H27,28は高く、その他の年は同程度であった。

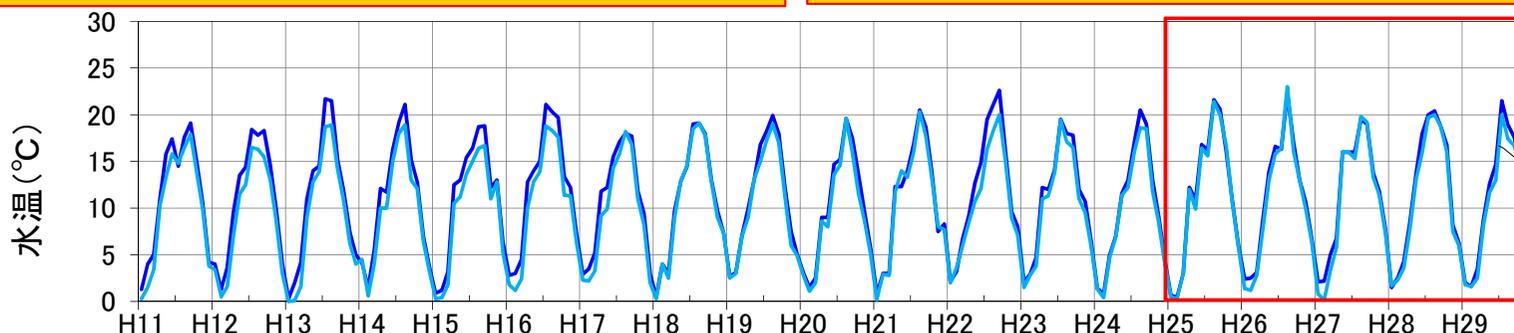
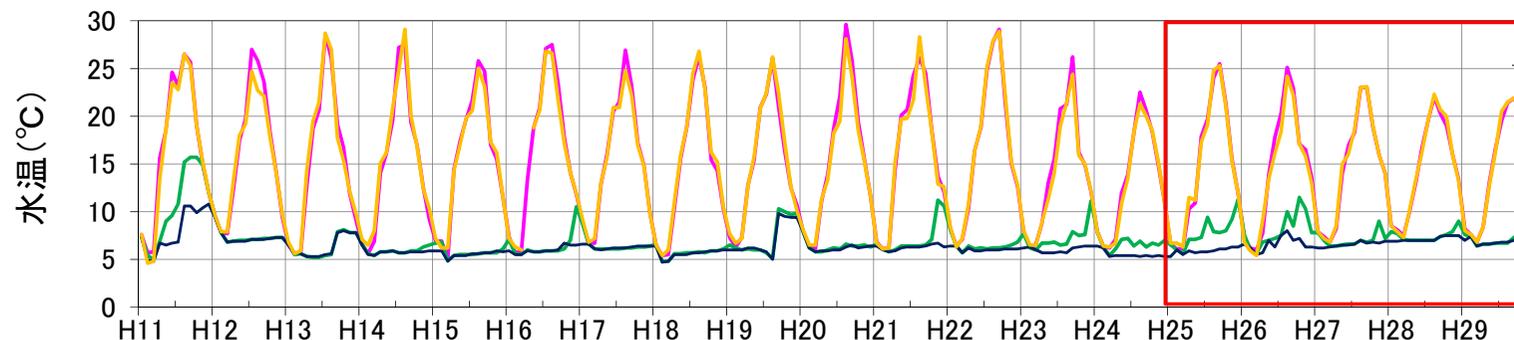
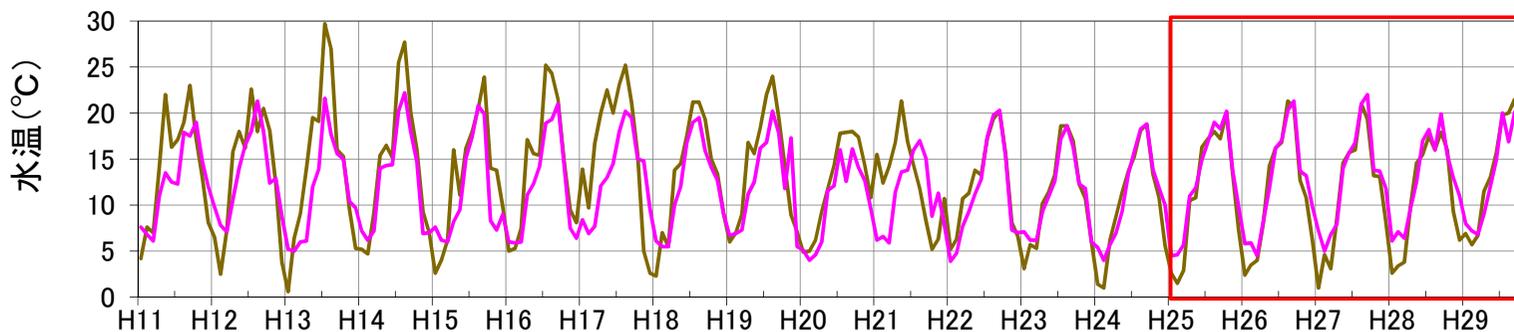
- ・近5ヶ年は、流入河川、下流河川ともに1～22℃程度の範囲の変動で推移した。
- ・H24以前と比べると、流入河川、下流河川ともに、大きな変化はない。

- ・近5ヶ年は、表層で6～23℃程度の範囲で変動し、底層で6～7℃とほぼ一定で推移した。
- ・浅層曝気循環設備が運用されたH23以降、それ以前に比べて夏季の表層水温が低下し、中層・底層はわずかに上昇している。

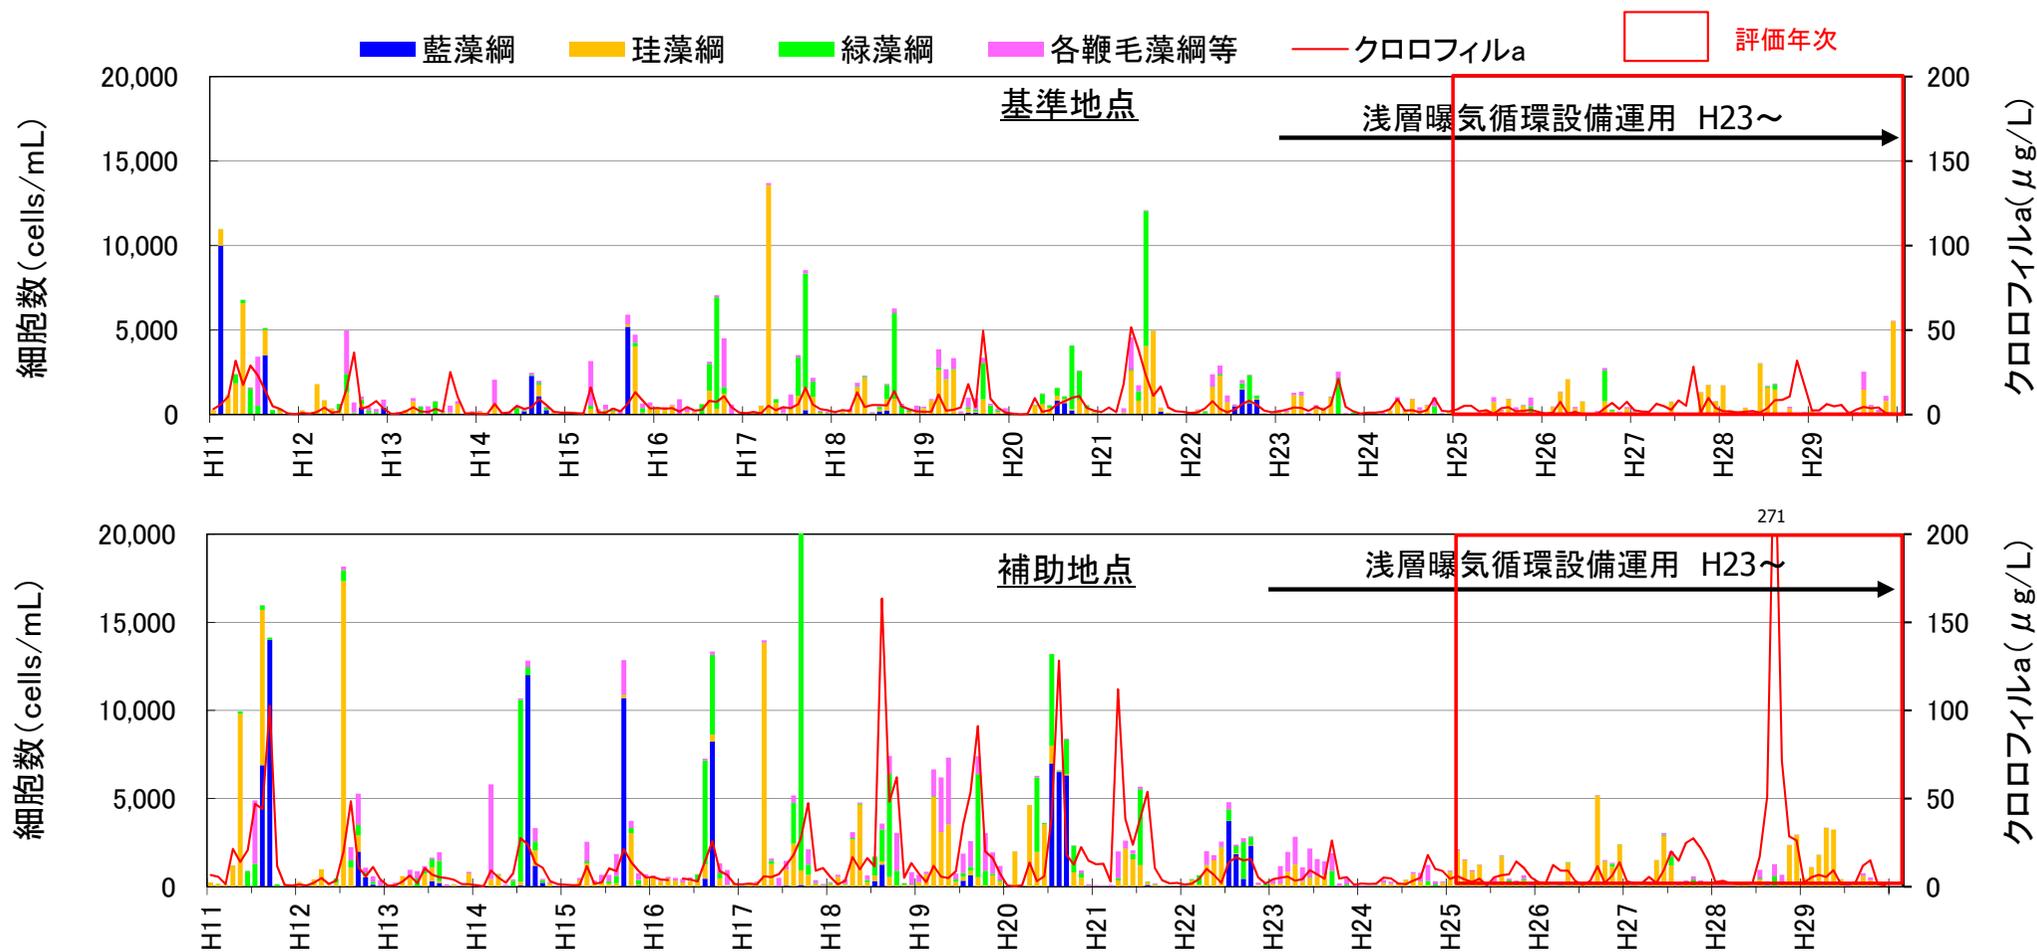
- 近5ヶ年は、基準地点、補助地点ともに、植物プランクトンが概ね3,000細胞/mL以下、クロロフィルaがH28.9の補助地点を除き概ね20  $\mu\text{g/L}$ 以下で推移した。基準地点に比べて、補助地点は細胞数、クロロフィルaともに多い。
- 平成22年までは、夏季にアオコやカビ臭の原因種である藍藻類や緑藻類の細胞数が高い値を示した。
- 浅層曝気循環設備の運用を開始した平成23年以降は、藍藻類や緑藻類の細胞数が少なくなり、珪藻類が優占種となっている。

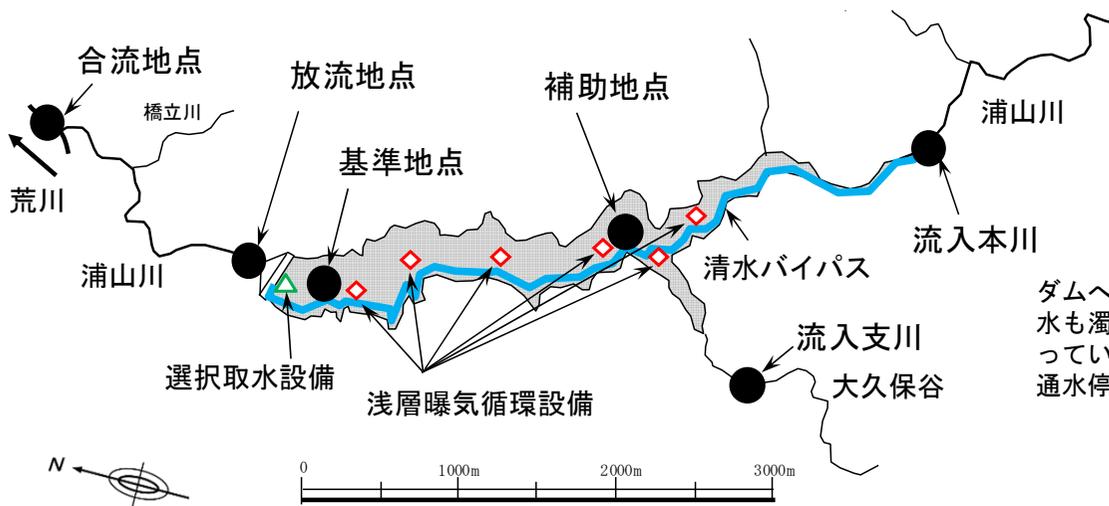
## 清水バイパス

濁水長期化に対する対策として、貯水池の濁度が高い時に上流側で取り込んだ清水を選択取水設備に連結した管路を経由させて下流側に放流することを目的に設置している。

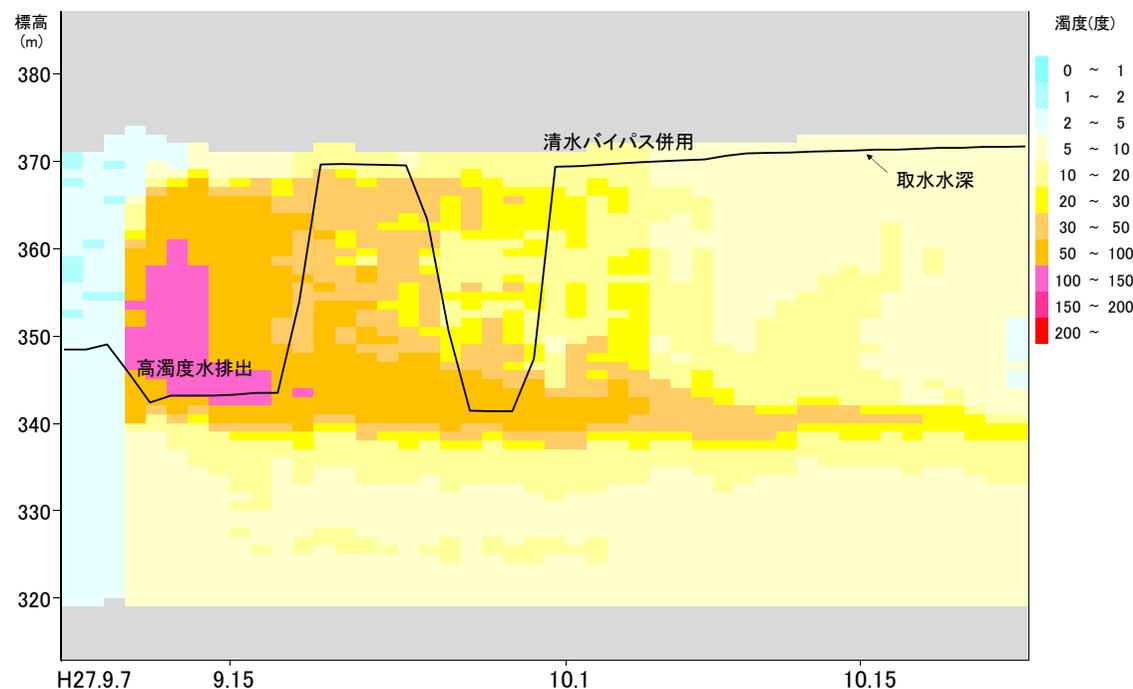
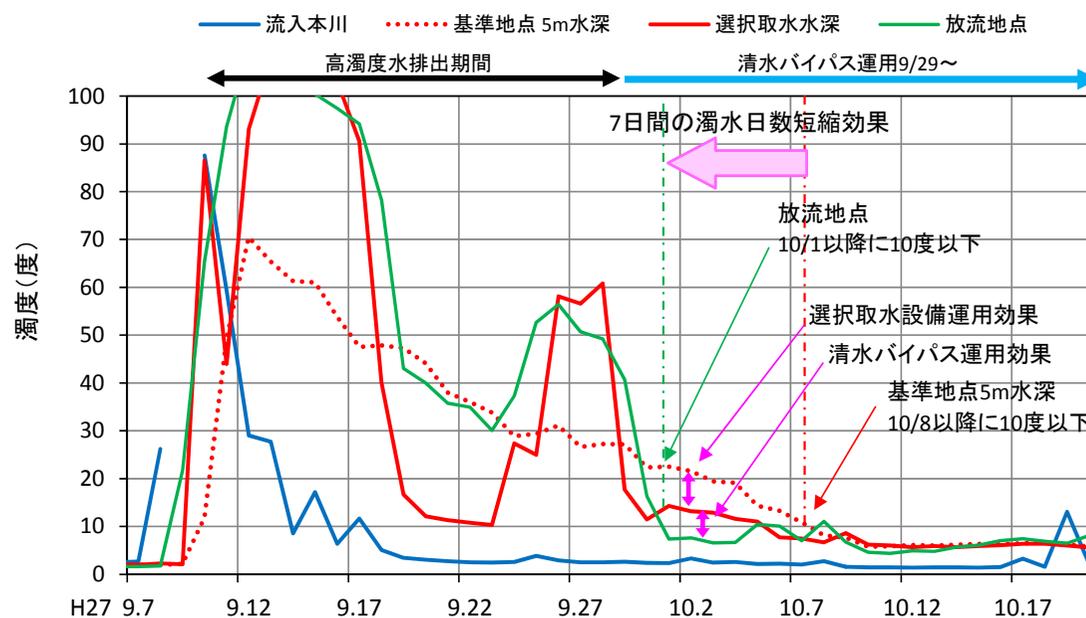
- 平成27年9月出水時の貯水池内濁度
  - ・貯水池内濁度(基準地点5m水深)は、出水翌日の9月9日より上昇し始め、9月12日には70度に達した。
  - ・その後徐々に低下して、10月9日に10度以下となった。
- 選択取水設備の運用
  - ・出水直後から濁水の早期排出操作を行ったため、放流地点の濁度は9月12日の110度をピークに、9月29日まで30度以上の濁度が継続した。
  - ・9月30日以降、取水位置を表層に移したため、10月1日に濁度は10度以下に低下した。
  - ・基準地点(5m水深)から取水したと仮定した場合に比べて、7日間の濁水日数短縮効果が認められた。
- 清水バイパスによる効果
  - ・10月1～4日には、取水地点よりも放流地点の濁度が5度程度低く、清水バイパスによる効果が認められた。

- 浅層曝気循環設備の運用が始まった平成23年以降、アオコやカビ臭による水質障害は確認されなくなり、藻類の優占種は藍藻類・緑藻類から珪藻類に変化した。
- 選択取水設備、清水バイパスの運用により、平成27年9月出水に対して7日間の濁水放流期間の短縮効果が認められた。
- 平成27年以降、夏から冬にかけて底層のDO低下が見られる。
- 底層DOが低下するとマンガンの溶出が懸念されるが、放流水の溶存マンガン濃度は0.01～0.2mg/Lの範囲であり、水質汚濁に係る環境基準 要監視項目指針値0.2mg/L以下となっている。
- しかし、放流水のマンガン濃度は上昇傾向であることから、モニタリングを継続するとともに、状況に応じて適切な対応が必要である。

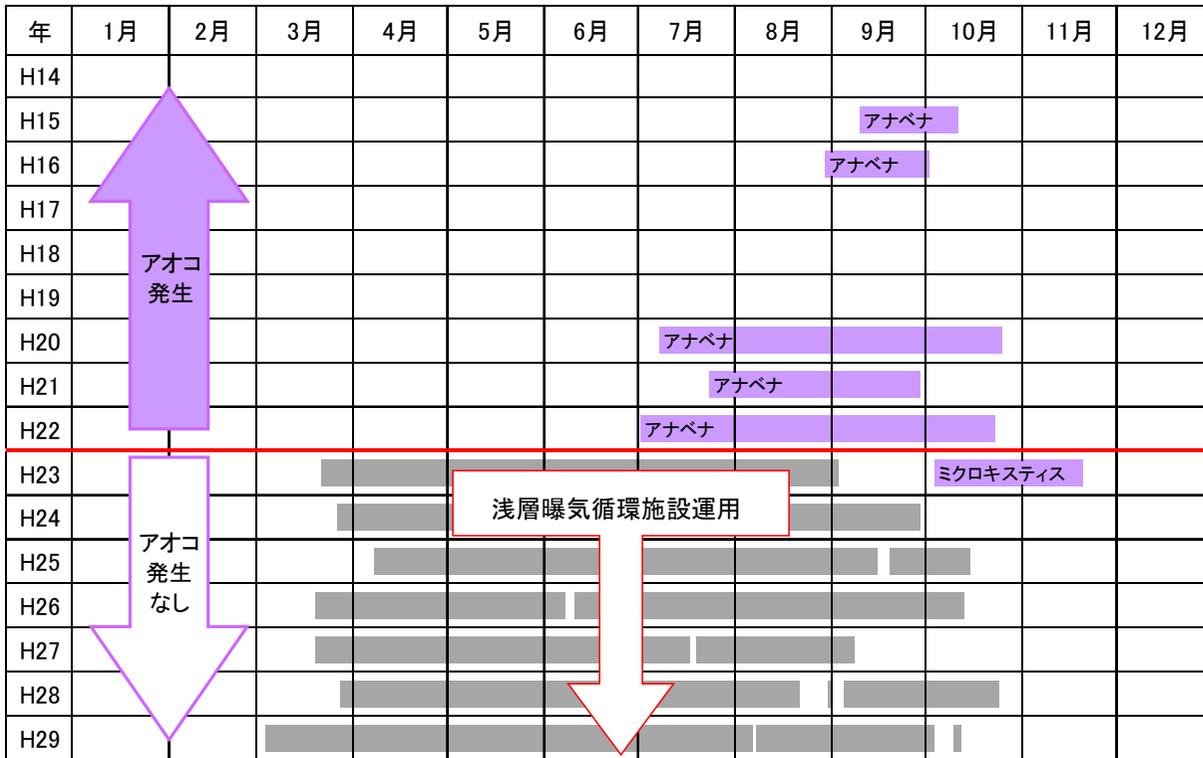
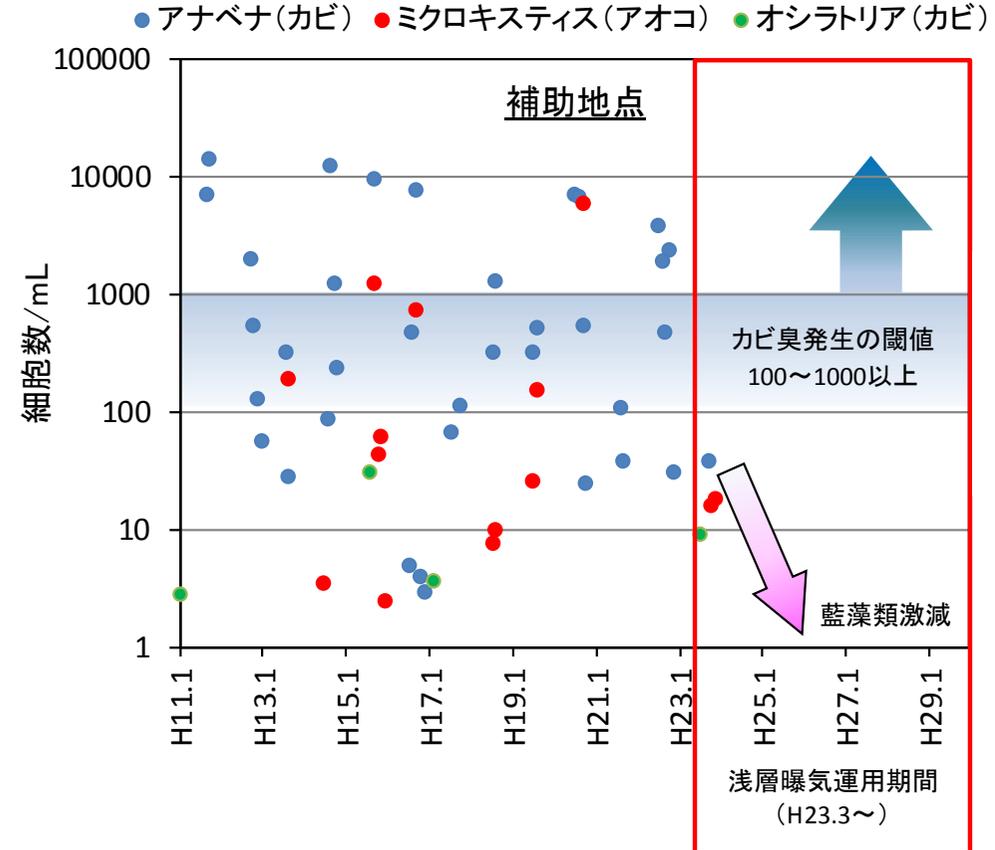
- 浅層曝気循環設備運用後の平成23年以降、夏季のアオコやカビ臭の発生が確認されなくなった。
- 平成24年以降、アオコ原因種のマイクロキスティス、カビ臭発生原因種のアナベナ、オシラトリア、フォルミディウムは確認されていない。

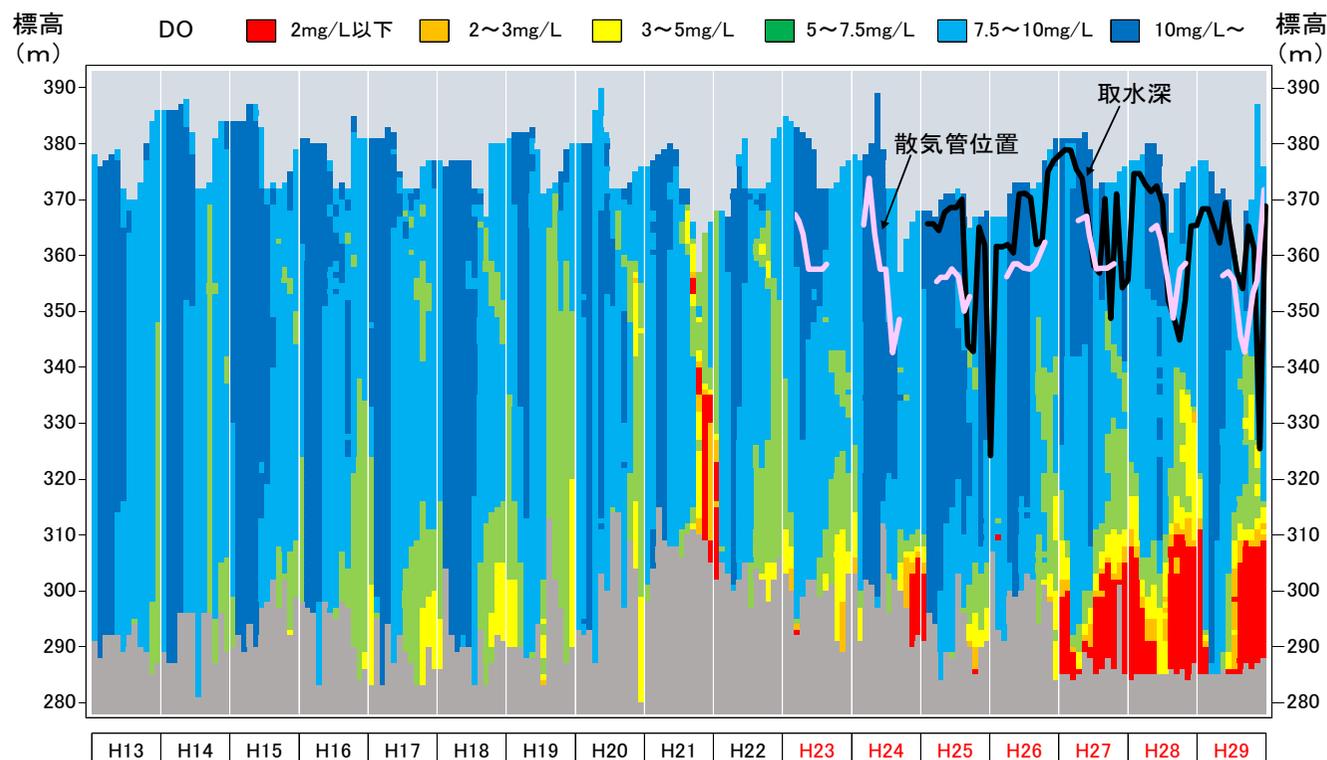
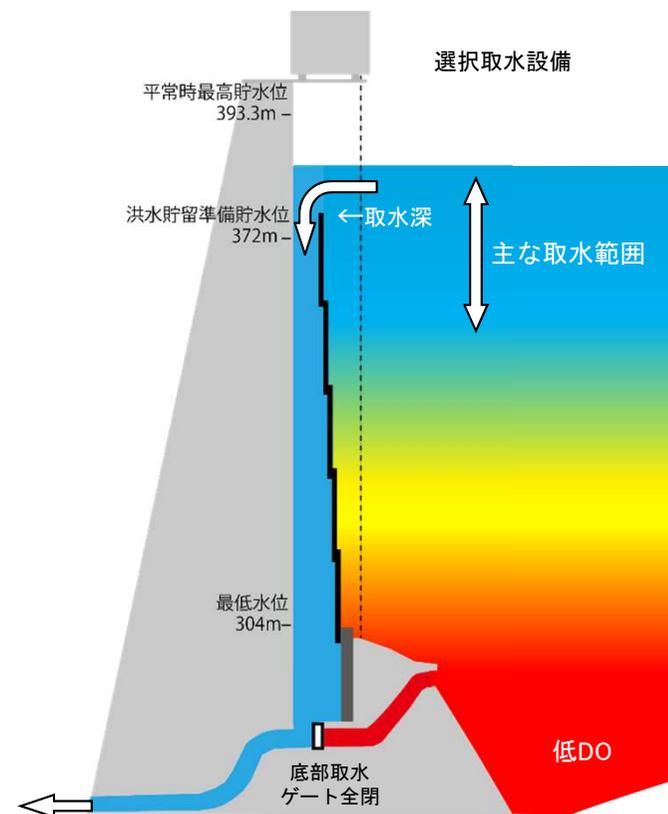
- 平成27年以降、底層DOの減少とともに放流水の溶解性マンガン濃度は上昇しているが、0.01~0.2mg/Lの範囲内であり、要監視項目指針値0.2mg/L以下となっている。
- 浦山ダムでは、選択取水設備の運用により表層取水を基本としているため、下流浄水場等においては、黒水の苦情等の問題は発生していない。

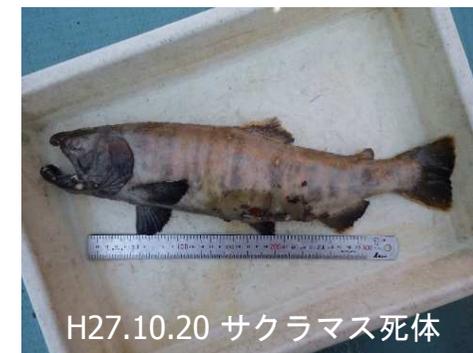
# ダム湖と流入河川における回遊性魚類

- ダム湖と流入河川を回遊する可能性のある魚種は、ワカサギ、アユ、イワナ、サクラマス(ヤマメ)、トウヨシノボリである。
- ダム湖と流入河川双方で確認された魚種はサクラマス(ヤマメ)のみであり、平成19年度には大型化したサクラマスが3個体確認されている。

注) H27調査でサクラマスの死体が3個体確認されたが、調査結果には入っていない。
