# 鬼怒川4ダムでの河川水辺の国勢調査（植物）

町井 悟

関東地方整備局 鬼怒川ダム統合管理事務所 調査課（〒3211-0905 栃木県宇都宮市平出工業団地14-3）.

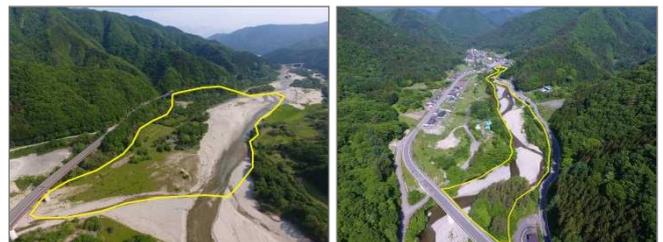
写真1 調査地区の例（左：水位変動域 右：流入河川）

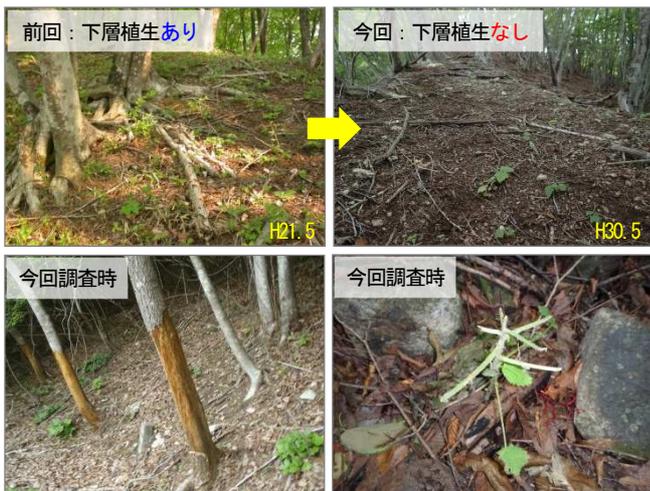
現地調査の結果、全てのダムでシカの食痕や糞、足跡などの痕跡が確認された。また、シカの痕跡が多く確認された調査地区では林床の植生が極めて貧弱で、シカの食害を受けやすい草本や若い樹木がほとんど確認されず、場所によっては土壌が流失している状況も確認された。

また、前回調査報告書では「栃木県内ではシカの食害により、植生の変化や高木の枯死など深刻な被害が見られている場所があり、同じ日光国立公園に属する戦場ヶ原周辺では被害が顕著である。しかし、本調査範囲ではシカに顕著な食害を受けた植物は見受けられず、林床のササ群落も健全であり、また目だつた剥皮も見られなかった。」との記載があることから、前回調査以降シカによる食害が深刻化したことが示唆された。

写真2 (上段) 前回と今回の同一調査地区における下層植生 (下段左) シカによる樹皮剥ぎ (下段右) シカの食痕

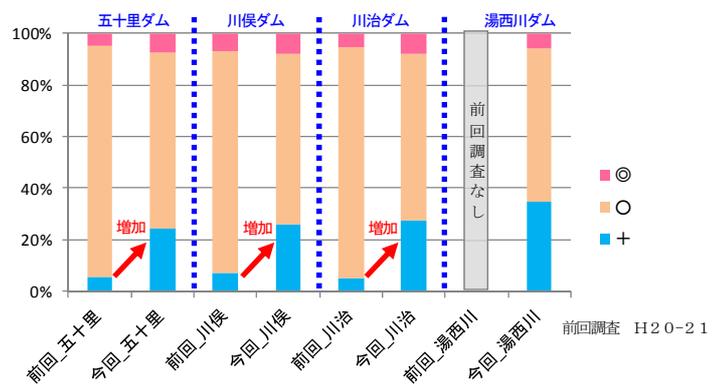
前回調査結果と確認種の生育量の割合をダム別に比較した結果、いずれのダムも○（普通）の割合が減少した。一方で、+（稀）の種の割合が5%程度から約20%増加し、生育株数が少ない種が多くなったことが明らかとなった。なお、完成後間もない湯西川ダムは、他のダムよりも+（稀）の割合が10%ほど高かった。一方、◎（優占）はいずれも4%～7%で大きな差は見られなかった。

図1 前回調査との簡易定量調査結果の比較 (ダム別)

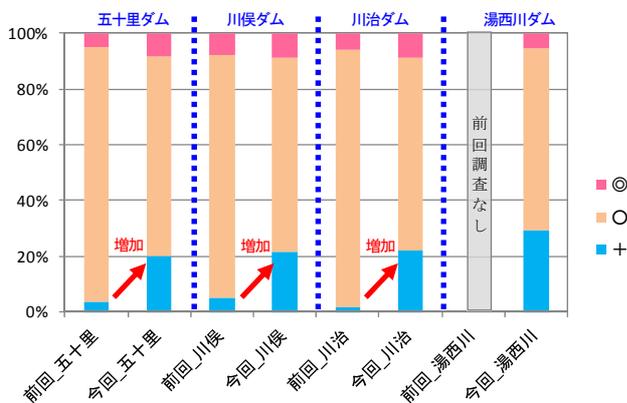
嗜好性植物の生育状況を前回調査と比較した結果を以下の図2に示す。

その結果、嗜好性植物のグループ中で生育量が少ない+ (稀)の割合は確認種全体の傾向 (図1) と同様で、いずれのダムも約20%の増加が確認され、前回調査以降、シカの食害により生育数を減らしたと考えられた。

なお、種別に生育量を比較した結果、前回調査以降最も生育量が減少した種はスズダケであった。

図2 ダム別の生育状況の経年変化 (嗜好性植物)

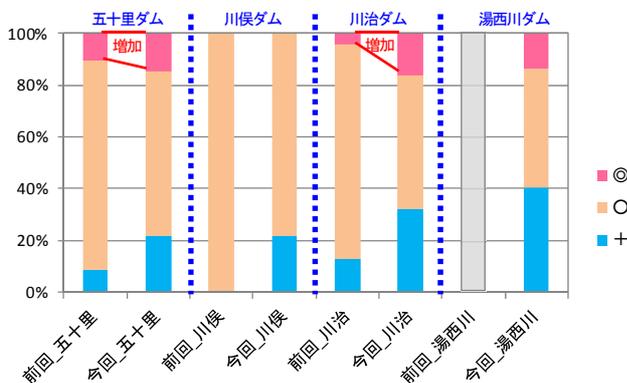
次に、嗜好性植物の生育状況を前回調査と比較した結果を以下の図3に示す。

その結果、◎ (優占)の割合が五十里ダムで約5%、川治ダムで約10%増加しており、不嗜好性植物の生育量が増加する傾向が見られた。一方、+ (稀)についても15%~20%の増加が見られたが、これは不嗜好性植物であっても採食するシカの広い食性によるところが大きいと考えられる。

なお、種別に生育量を比較した結果、シカが強く嫌う事で最も生育量が増えた種はヒトリシズカであった。

図3 ダム別の生育状況の経年変化 (不嗜好性植物)

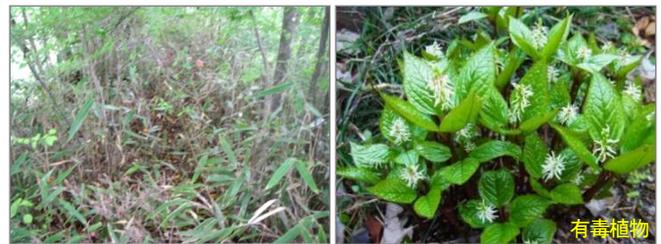
写真3 (左) 生育量が減ったスズダケ (嗜好性植物)

(右) 生育量が増えたヒトリシズカ (不嗜好性植物)

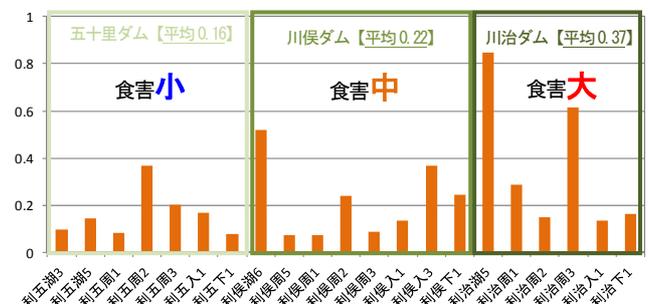
なお、シカの影響度を指標化するため、各調査地区の「+ (稀)の割合の増加/確認種の変化率」(前回よりも+ (稀)の割合が多くなり確認数が減ると値が高くなる値)を算出した。その結果、ダム平均では、五十里ダムが0.16、川俣ダムが0.22、川治ダムが0.37となり、前回調査以降、川治ダムが最もシカの食害の影響を強く受けたことが示唆された (図4)。

図4 調査地区別の食害の影響度

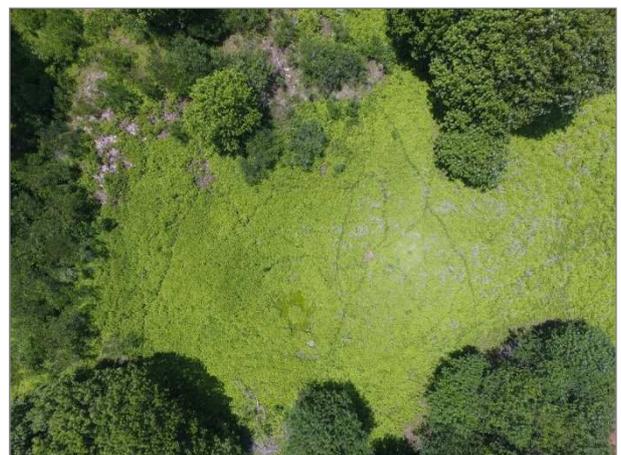
写真4 上空から見たダム湖岸のシカ道 (川治ダム)

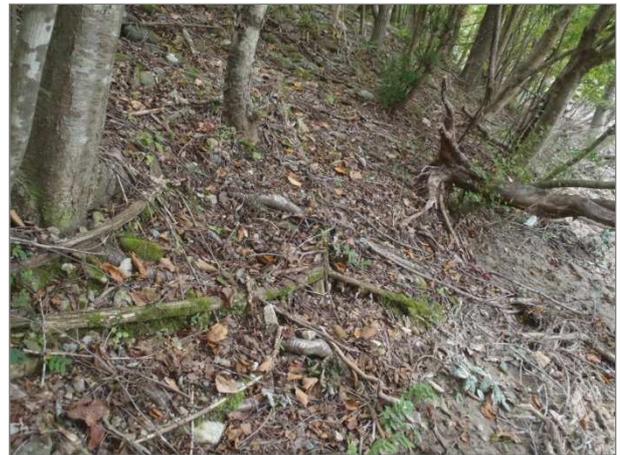
なお、シカによる食害が進行した地域においては、下層植生が貧弱になった結果、山地斜面の土砂が流亡し、ダム湖への土砂流入量が増えることから、シカの食害がダム管理上の課題となることも示唆された。

写真5 土砂が流出し根が露出した林床（五十里ダム）

今回の調査では、調査地区の全てでシカの食痕や糞、足跡が確認され、シカによる食害も進行していることが明らかとなった。アドバイザーからの指摘にもあった通り、シカの食害で下層植生が貧弱になれば土砂が流亡し、ダム湖への土砂流入量が増えるため、今後はダム管理の一環として、シカの食害対策についても検討する事が必要である。

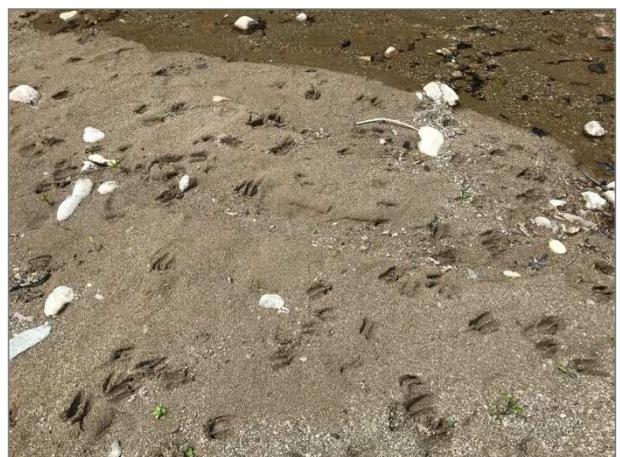
写真6 湖岸部のシカの足跡（川俣ダム）
