軟弱粘性土層におけるニューマチックケーソンの過沈下対策について

川崎港の臨海部と内陸部を結ぶ川崎港臨港道路東扇島水江町線の橋梁工事では、斜張橋の主塔部分にあたるMP4橋脚の基礎構築について、ニューマチックケーソン工法を採用し、施工を実施した。ケーソン基礎を沈設していく施工箇所に、軟弱粘性土層（厚さ約26m）が存在し、地盤の反力の不足による過沈下が懸念されたため、1ロットあたりの施工高さを半分にし、ニューマチックケーソンの沈下力を低減する対策を実施した結果、過沈下や傾斜を抑制し、安全に施工を実施することができた。

キーワード 川崎港，ニューマチックケーソン，軟弱粘性土層，過沈下対策

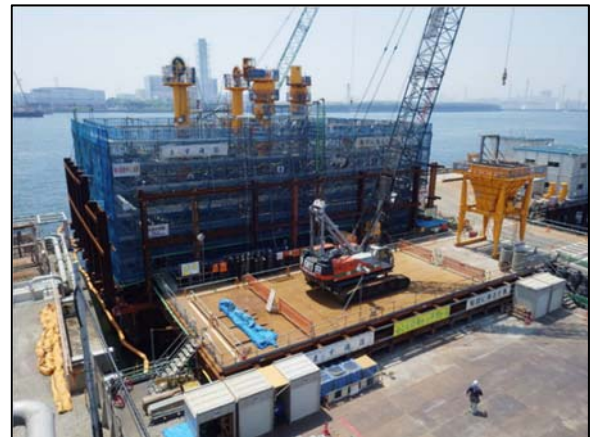
写真-1 ニューマチックケーソン基礎構築状況

本事業における橋梁基礎は、日本最大級の掘削深度であり、MP4のニューマチックケーソンは、基盤層が地下約60mに位置しているが、この基盤層まで掘削し、基礎を構築している。なお、掘削作業等においては、従来のモニターの映像を見ながら遠隔操作を行う方法から、操作室においてヘッドマウントディスプレイを装着して遠隔操作を行う方法を一部採用し、効率的な掘削を実現している。(写真-1, 2)

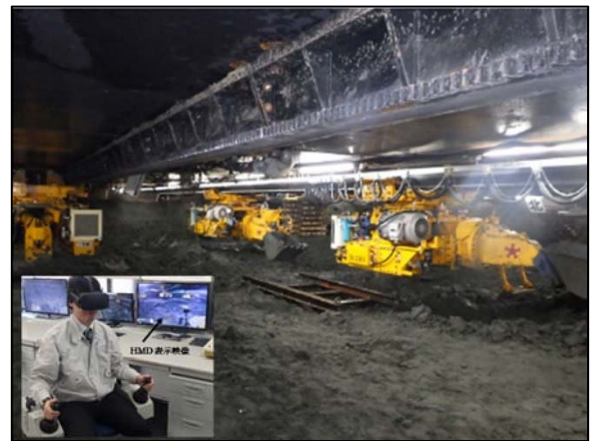
写真-2 ケーソン作業室内掘削状況及びヘッドマウントディスプレイ装着写真

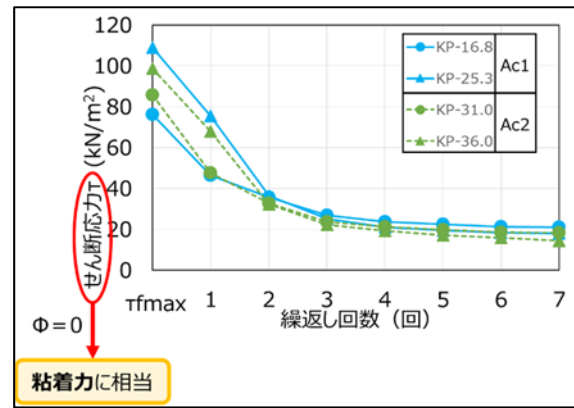
図-6 繰り返し一面せん断試験結果 1)

今回実施した繰り返し一面せん断試験の結果は(図-6)、Ac1, Ac2層ともに、せん断力($\phi=0$ なので粘着力に相当)が、当初の80~110kN/m²が5回で約1/4の20kN/m²程度に低下・収束することが分かった。

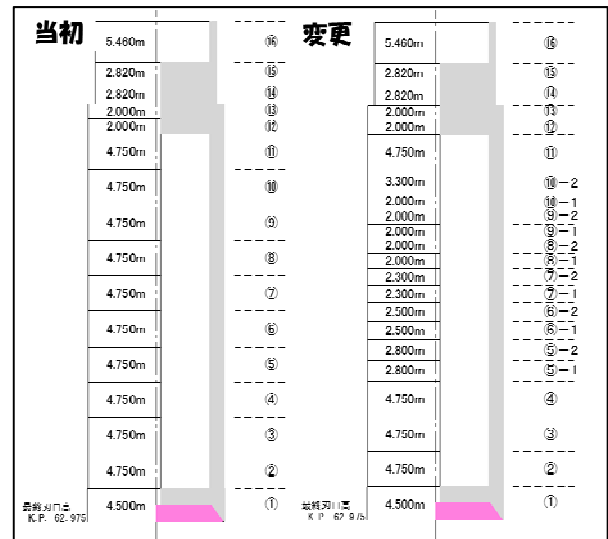
図-9 ロット割の変更

本工事では、施工上の課題を解決するため、施工者や有識者委員会での審議を行った結果、従来の対処法の、開口率を小さくして施工を行うのではなく、ニューマチックケーソンの沈下力を低減させるため、刃口が軟弱粘性土層を通過する範囲の1ロットあたりの施工高さを当初計画の半分として施工する「ハーフロット」を採用し、施工することにした。(図-9)

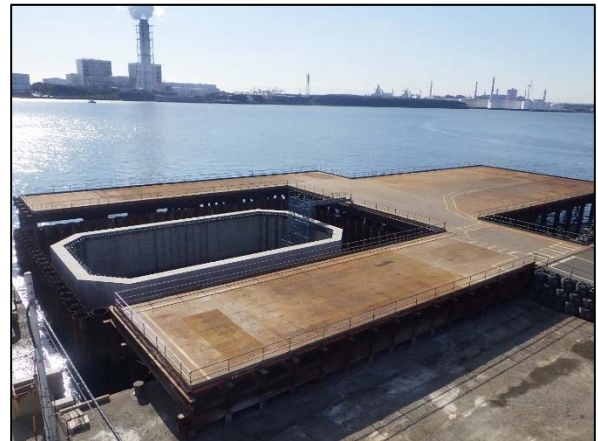
写真-3 MP4 橋脚基礎施工後
