多摩川の特性を踏まえた 帯工袖部の侵食対策について ～袋詰め根固めの構造や施工手法の工夫～

関東地方整備局 京浜河川事務所 調査課 (〒230-0051 神奈川県横浜市鶴見区鶴見中央2-18-1)

洪水時に発生する高速流に対し、弱部となる帯工袖部の侵食対策として、設置した袋詰玉石工が流出したため、本稿では、「流出しにくい袋詰玉石工の構造や施工手法」について報告する。

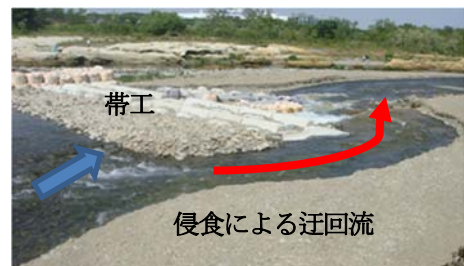
図-7 帯工袖部の侵食状況

帯工の袖部において、侵食による迂回流が発生(図-7)したため、袋詰玉石工(4t)を用いた侵食対策を実施した。

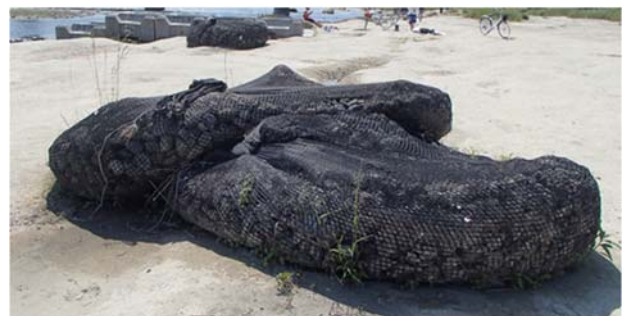
図-9 袋詰玉石工の変異状況

また、袋詰玉石工の形状として、設置時に比べ平面的に丸い形状から、流水の抵抗を受けやすい形状となっている。(図-9, 10)

しかし、袋内部の中詰め材(石)を蜜に詰めることが難しく袋内部に大きな空隙が生じている場合には、洪水時に袋内部の中詰め材(石)が動き、その結果、流れの抵抗をより受けやすい形状となっていた。(図-11)

洪水による流出を防止するためには、袋内の中詰め材(石)移動を抑制することで、袋全体の形状変異を最小限に抑えることが最も重要であると考え、学識者の助言等を踏まえ、従来施工(4t)との比較し、中詰め材(石)を1tの小分けした場合の下記3ケースについて、試験施工を実施した。

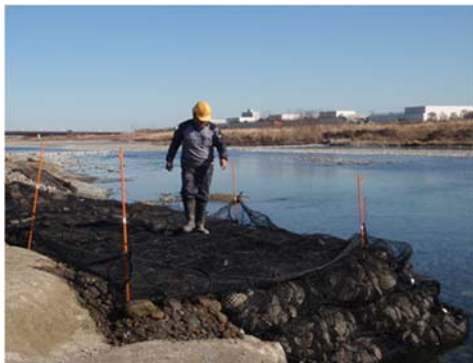
袋詰玉石工(4t)の袋を設置

多摩川44.7k付近に設置した帯工袖部の侵食対策として実施した、「小分けした袋詰根固工」の施工状況を紹介します。(図-14)

- ①小規模な袋詰玉石工(1t)の製作・運搬
- ②袋詰玉石工(4t)の袋を設置
- ③小規模な袋詰玉石工(1t)の設置
- ④袋詰玉石工(4t)の袋の上蓋を閉じる

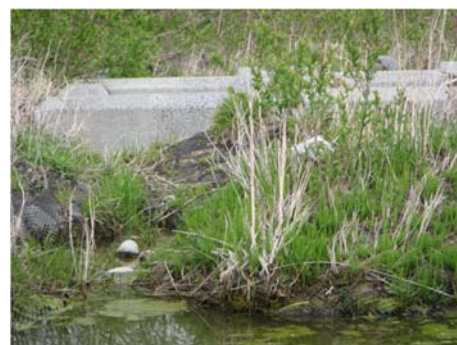
図-15 袋詰玉石工と植生状況

また、袋詰玉石工の利点として、中詰材(石)の隙間へ土砂等が堆積することで植生の回復が図られることから、河岸侵食防止等の治水面のみでは無く、環境面においても優れた対策・施工となる。「治水と環境の調和」した川づくり、河川管理において重要な対策工法と考える。(図-15)
