道路安全診断の取組について

中村 克也

関東地方整備局 東京国道事務所 交通対策課 (〒102-8340 東京都千代田区九段南1-2-1)

キーワード 交通事故対策, 事故危険箇所, 道路安全診断

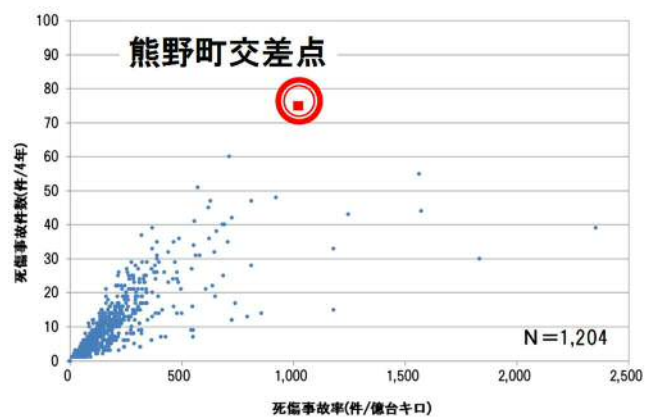
図-4 東京国道管内における死傷事故率及び死傷事故件数（2013年～2016年の4年間）

当該交差点は、過去4年間（2013年～2016年）の死傷事故率が1,022件/億台キロと非常に高く（管内平均死傷事故率：118件/億台キロの約9倍）、死傷事故件数も75件と管内のワースト交差点となっている。

※東京国道管内1,204交差点を対象にプロット

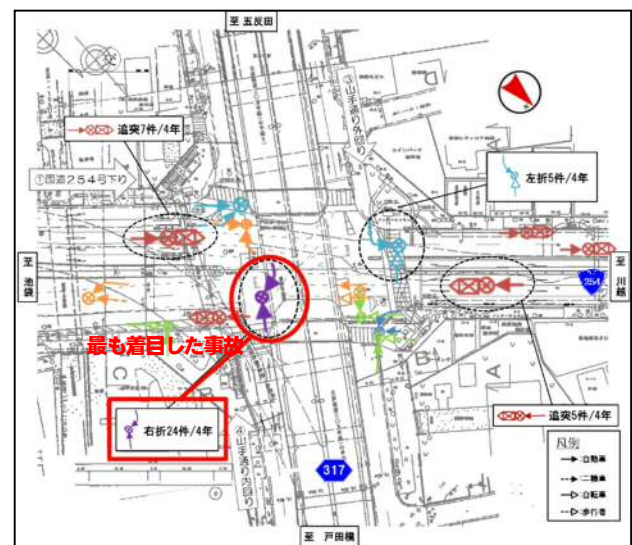
図-7 熊野町交差点における事故発生状況 (主たる事故)

最も着目した事故は、都道317号外回り側道からの右折車と都道317号内回り側道直進車との右直事故であり、過去4年間で24件の死傷事故が発生していた。

上記右直事故の大きな要因は、右折車から対向直進車が見えづらいとの意見であったが、そもそも都道317号はアンダーパスであるにもかかわらず、何故側道直進車両が多いのかという疑問も提示された。

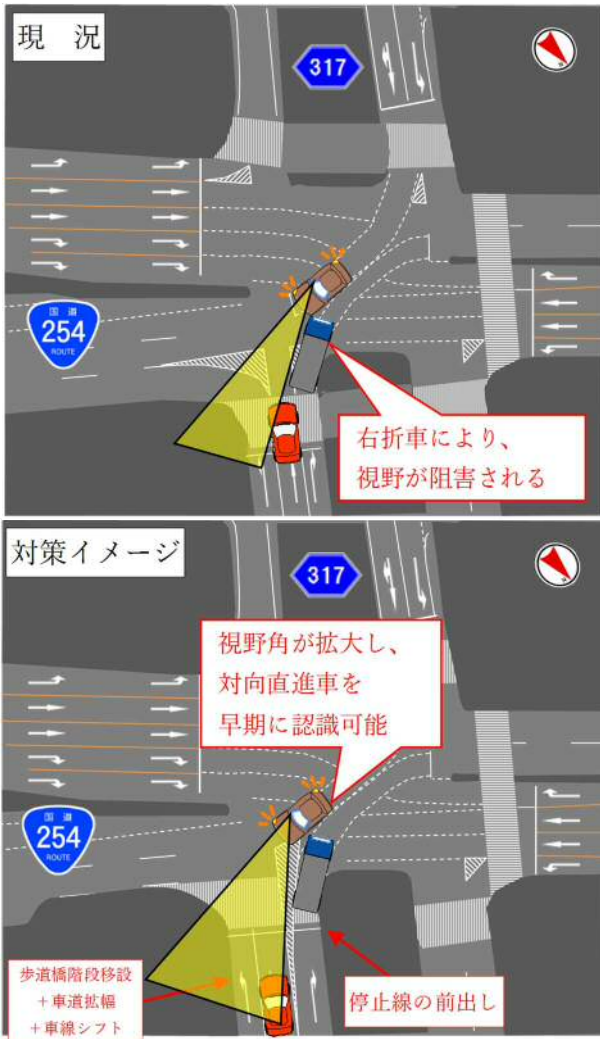
図-8 車道拡幅「視野角の拡大」(現況、対策イメージ)

都道317号外回り側道からの右折車より対向直進車が視認しづらい課題に対しては、視野角の拡大を目的に、既設横断歩道橋階段部を移設し、車道拡幅して直進車の走行位置を歩道側にシフトするとともに、停止線を前出しする案が提案された。

本対策案については、既設横断歩道橋階段部の移設が伴うため、診断員から中長期対策として提案されたものであるが、当該交差点の事故を大幅に減少させるためにこの対策は必要不可欠であると判断し、東京国道では翌年度に歩道橋改良の詳細設計に着手した。
