生活道路におけるビッグデータ（ETC2.0）を活用した交通安全対策の取り組みについて

栗原 功二郎¹

¹関東地方整備局 横浜国道事務所 調査課（〒221-0855 神奈川県横浜市神奈川区三ツ沢西町13-2）

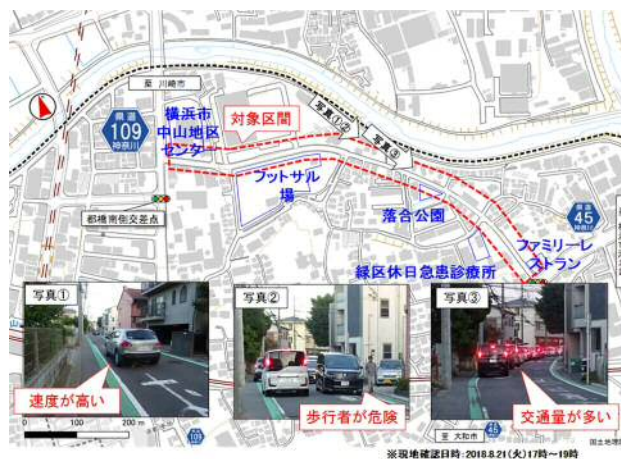
図-2 中山町地区の現状の課題

中山町地区はJR横浜線中山駅の北側にあり、駅、学校があるため、朝夕には通勤・通学の歩行者が多い。特に対象地区を東西に通る道路は大型車の進入は規制されているものの、交通量が多く、自動車の速度が高く、歩行者が危険な状況である。(図-1)に中山町地区の位置図を示し、(図-2)に中山町地区の現状の課題を示す。

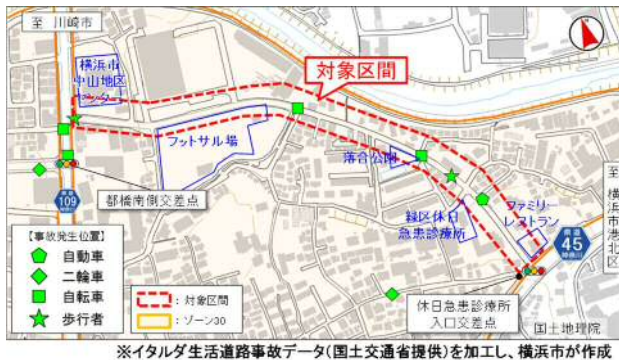
図-3 当事者別事故発生位置

中山町地区の当事者別事故発生状況を(図-3)に示す。対象区間では平成26年～平成28年の3年間に、5件事故が発生しており、そのうち、4件が歩行者又は自転車事故となっていた。

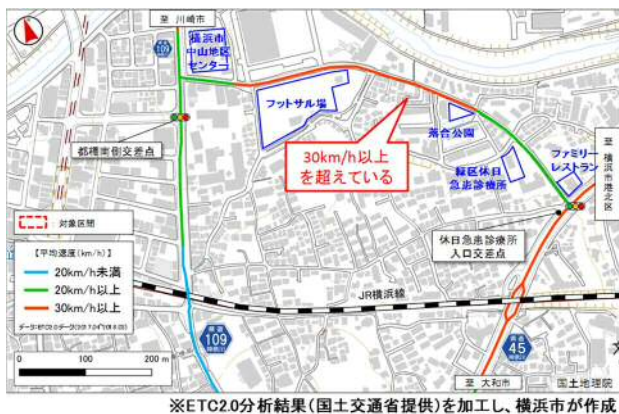
図-4 通行車両の速度 (ETC2.0 プローブデータ)

ETC2.0プローブデータを活用して分析した車両の走行速度を(図-4)に示す。これにより、規制速度が30km/hにもかかわらず、30km/h以上を超える速度で走行していることが分かった。

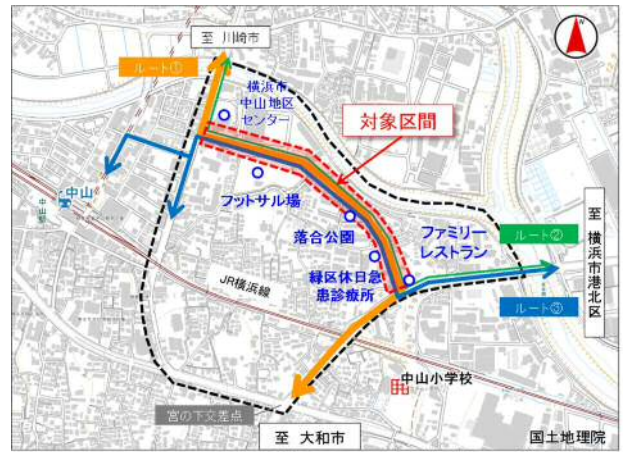
図-5 対象区間の通過経路 (ETC2.0 プローブデータ)

また、対象区間の通過経路を(図-5)、経路別の割合を(図-6)に示す。対象区間を通行している車のうち約8割が通過するだけの車となっており、特に対象区間を利用して南北方向に通行している車が多い。

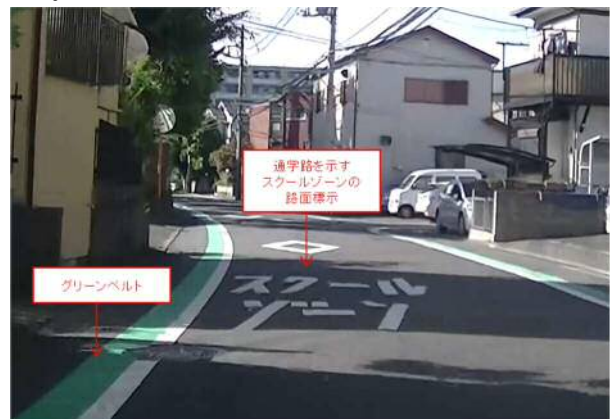
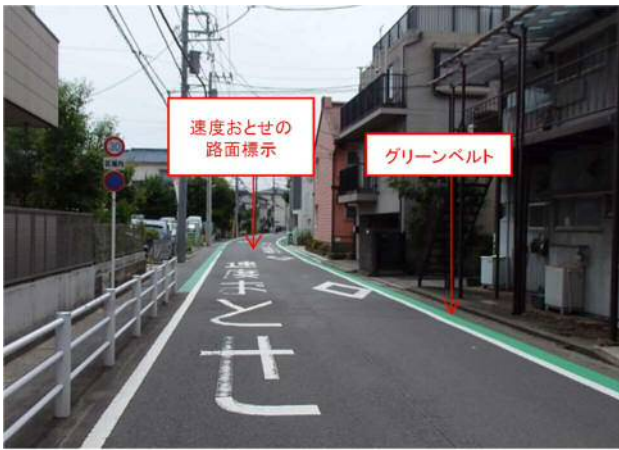
対象区間のこれまでの安全対策の一例を(図-7)(図-8)に示す。この道路は、ゾーン30が設定されているほか、通学を示す「スクールゾーン」の路面標示、歩行者が通行する部分にグリーンベルトや「速度おとせ」の路面標示が設置されている。しかしながら、前述の通り、未だに通行車両の速度超過がみられる状況にあるため、物理的に減速させる構造物の設置の可能性について検討を行った。

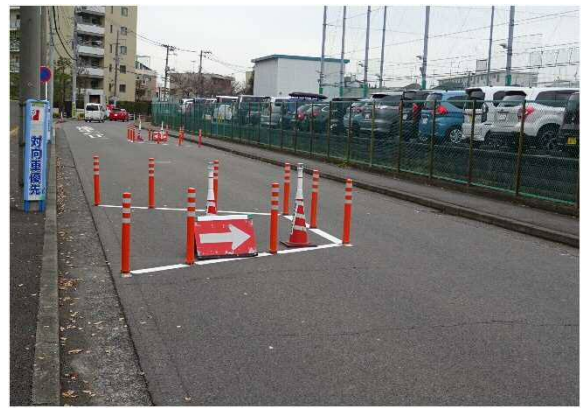
図-11 ①クランク型狭さく

①クランク型狭さくは、長い直線区間になるため、複数の狭さくをクランク上に設置し、区間で速度低下を狙った対策である。

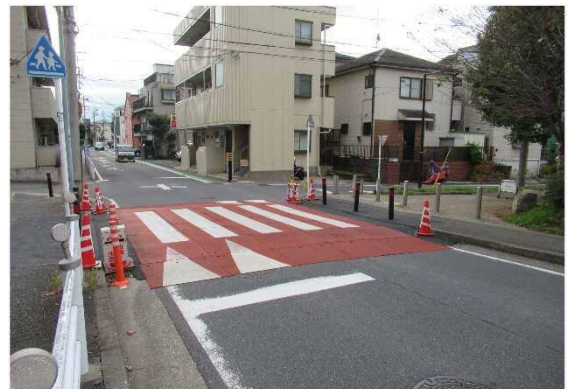
図-12 ②スムーズ横断歩道

②スムーズ横断歩道は、児童が安全に渡ることができる横断歩道とするため、横断歩道部を一段高くし、速度低下を狙った対策である。

スムーズ横断歩道、狭さくに関して、形状を確定する際に、現地を十分に確認し、勾配や線形、車両の軌跡を考慮することが重要である。

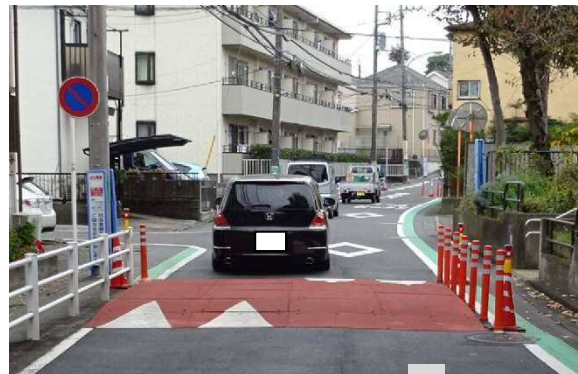
図-13 ③狭さく型ハンプ

③狭さく型ハンプは、道路上に段差を設け、速度低下を狙った対策である。

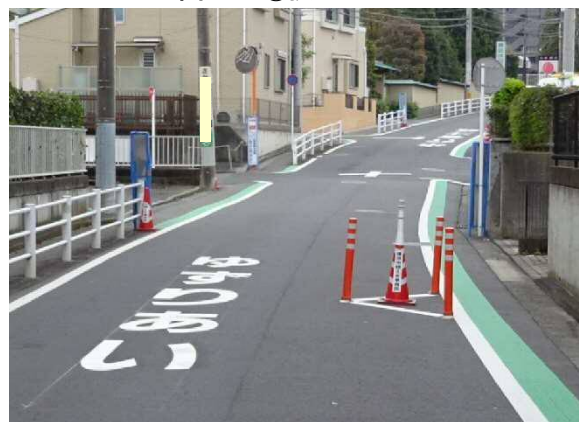
図-14 ④片側狭さく

④片側狭さくは、速度が高いとの意見を踏まえて、道路の片側に狭さくを設け、速度低下を狙った対策である。(図-11～図-14)に対策の写真を示す。

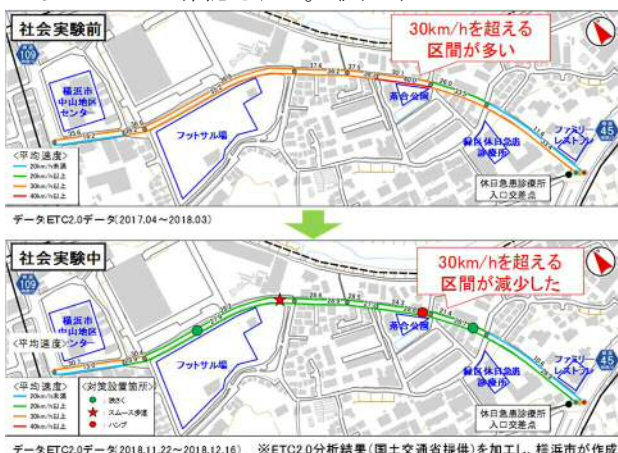
図-15 走行速度

①ビッグデータ（ETC2.0）の分析結果から、社会実験前と比較して、30km/hを超える区間が大幅に少なくなったことが確認された。(図-15)

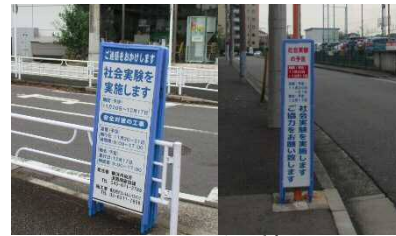
図-19 周知看板

対象区間のような通過交通の多い道路では、周知が重要であり、社会実験実施の約2週間前より、現地において周知看板を設置した。
