アーチリブ取替による吾妻橋の長寿命化 ～歴史的建造物を次世代へ継承～

大森 裕介¹・上田 拓生²

¹ 東京都 建設局 第六建設事務所 補修課 (〒120-0025 東京都足立区千住東 2-10-10)

キーワード 著名橋、長寿命化、アーチリブ、仮支持材、鋼材腐食

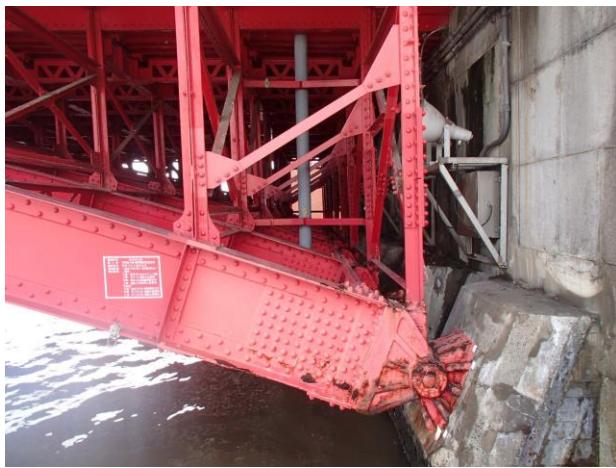
本工事はこれまでの調査・点検において確認した水面付近の橋台部におけるアーチリブ腐食状況(図-2)を踏まえ、200年延命することを目標としてアーチリブの取替を行う長寿命化工事である。12時間で1万5千台という自動車交通量確保しながらのアーチリブ取替は、過去に事例が確認されていない工法であり、施工方法の検討や、施工・品質管理は非常に難易度の高いものであった。

図-2 アーチリブ腐食状況

本橋は海に近いことに加え、A1,A2 橋台の支承部は計画高水位 (H.W.L.) よりも低い位置にあり、潮の干満の影響を受けやすく、また水面に近いため、船舶往来時の飛沫帶となっており、非常に腐食しやすい環境にある。

アーチ部材部分取替工法は、アーチリブを切断しそのまま新設部材に取替えるという工法で、最大限の長寿命化が図れるというメリットがある。しかし、過去に施工例が確認されていないばかりか、大規模な仮設材が必要になるなど、懸案要素が多くあったが、仮設材の転用や分割施工など、施工計画を工夫することで対応可能と判断し、本工法を採用した。

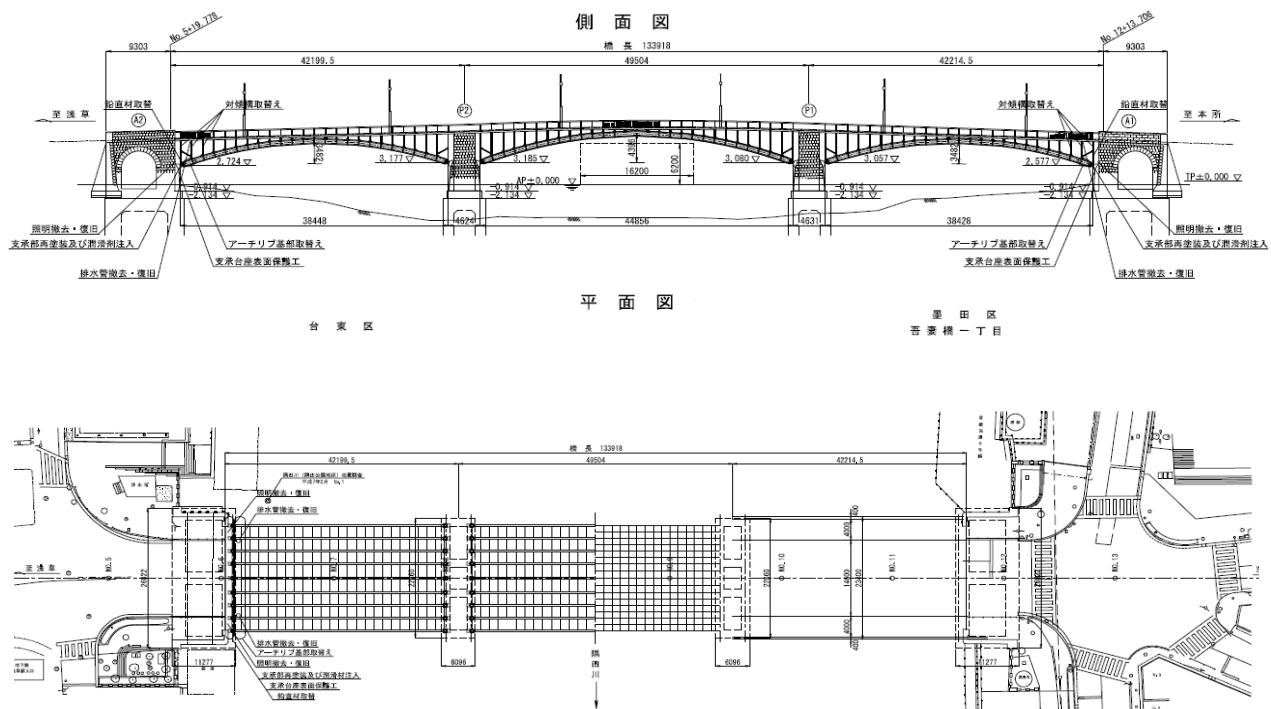
図-3 橋梁側面図・平面図

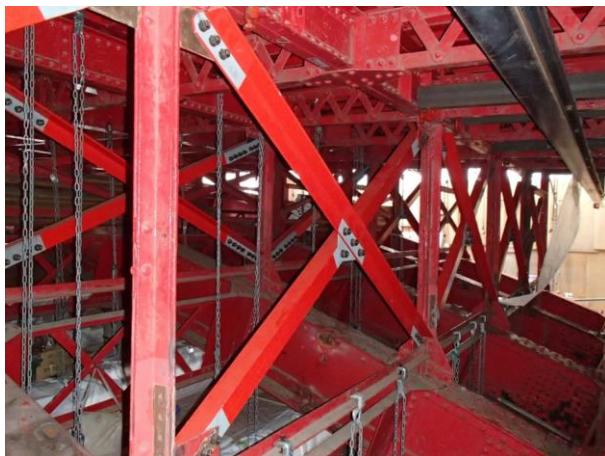
施工に際しては、このような供用中の橋梁のアーチリブを切断し取替えるという工法を誰もが経験していないことに加え、本橋は過去に橋台の移動による支間の修正工事が行われた経緯があり、アーチリブに現状作用する断面力の把握が明確にできない状況であった。そういう状況の中で、橋上の交通を制限せずに、アーチリブを取替える施工管理の方法、また、いくつもの補強材や鉛直材が設置されている極めて狭い空間（図-4）の中で、既設部材を傷つけることなく仮支持材を設置できるかが、大きな課題であった。

図-4 桁下鉛直材・補強材

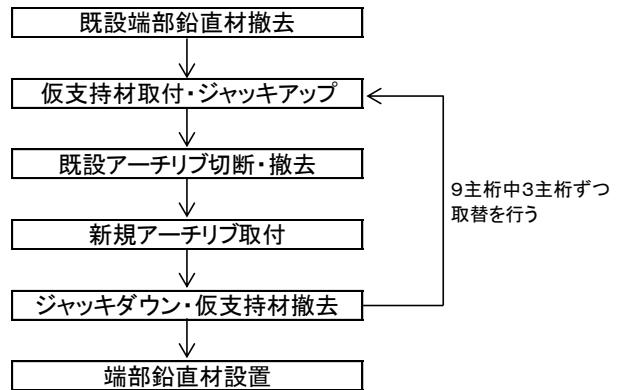
合計で2橋台18主桁あるアーチリブ取替における施工ステップは以下の通りとなる（図-5）。

図-5 施工ステップ図

- ①アーチリブ取替時に支障となるため、端部鉛直材を撤去する。
- ②アーチリブに作用する断面力を一時仮受するための仮支持材を設置し、ジャッキアップを行う。
- ③アーチリブの断面力が仮支持材に完全に移っていることを確認し、切断・撤去を行う（図-6）。
- ④新規のアーチリブと残置部材を高力ボルトにて接合する。
- ⑤ジャッキダウンを行い、仮支持材の断面力を新規アーチリブへ再分配する。
- ⑥仮支持材を撤去し、事前に撤去していた端部鉛直材を現場溶接にて復旧する。

アーチリブ取替は9主桁中3主桁ずつ行い、第1施工の3主桁の取替えを終えた後、仮支持材を盛替え、再利用し上記①～⑥を繰り返した。

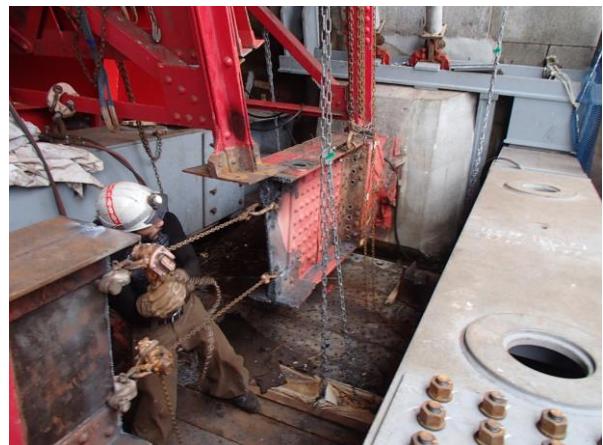
図-6 既設アーチリブ撤去状況

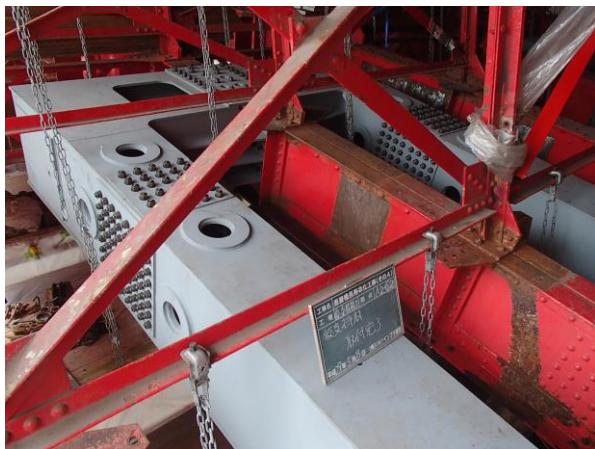
施工管理においては、アーチリブに通常作用している断面力が、確実に仮支持材（図-7）に受け変わっているかどうかが重要なポイントであった。

図-7 仮支持材

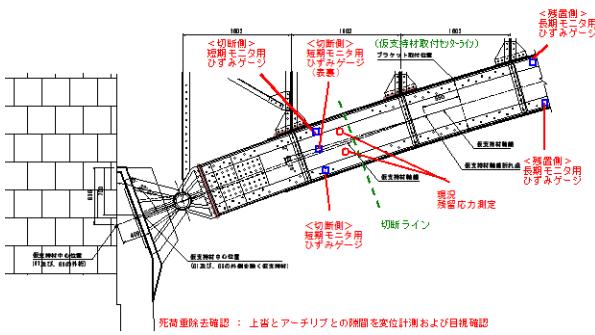
本橋は9本の主桁で構成されているため、1主桁を切った際、周辺部材に負荷がかかっていないよう確認しながらの施工が重要となる。このため、内側の主桁から施工することとし、図-8のように残置部材・切断部材といった全ての部材にひずみゲージや応力測定装置をセットするとともに、施工する桁の両隣の主桁にも測定装置をセットし、仮支持材のジャッキアップ前後の応力の移り変わりを確認することで、断面力の徹底管理をした。

図-8 アーチリブひずみ・変位測定図

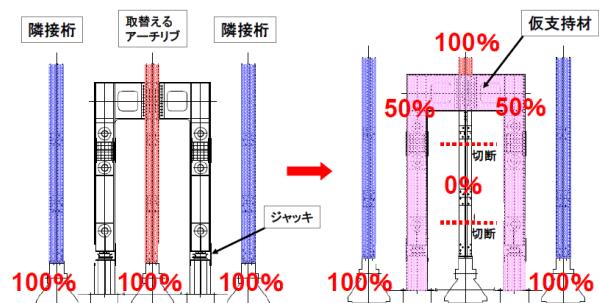
上記内容を確認するための試験施工を事前に比較的死荷重の小さい歩道下のG8桁で実施した。結果として、ジャッキアップ時における既設桁への影

響はG8桁で許容応力度の約5%、隣接桁においては許容応力度の約1%となり、ジャッキアップによる既設桁への影響はほとんどないことが判明した。このことから、残置部材及び両隣の主桁の応力にほとんど変化がない状態であることに加え、切断部材に応力がかかっていないことが確認でき、断面力が仮支持材に確実に受け変わったとの判断ができる（図-9）。

図-9 仮支持材設置、ジャッキアップ後

試験施工の際は、不測の事態に備え、一次管理値及び二次管理値を設定し試験施工を行ったが、管理値に迫る値は観測されなかった。

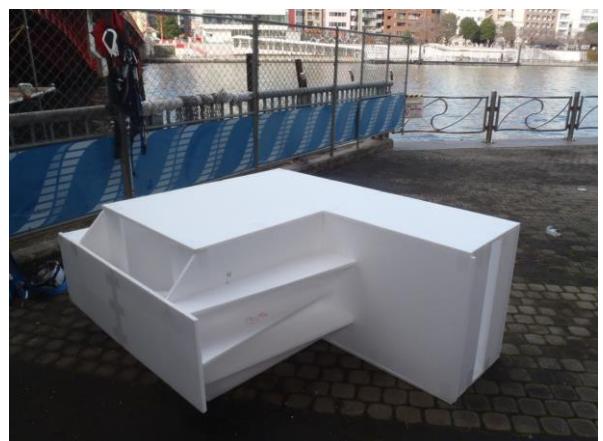
また、仮支持材の搬入については、発砲スチロールで仮支持材の原寸の模型（図-10）を作り、現地で何度も試験設置を繰り返した。その結果、4分割で橋梁内に搬入し高力ボルトで接合することで、狭隘な空間に仮支持材を設置することに成功した。

図-10 発砲スチロール模型

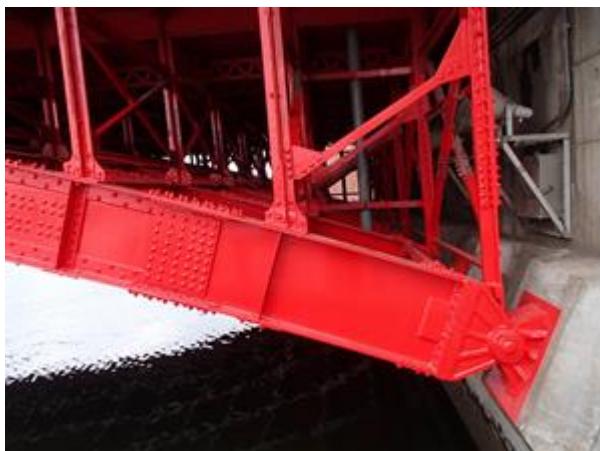
本工事のようなアーチリブを取替える事例は過去に確認されていなく、事前検討を何度も重ね、試験施工を行い臨んだ結果、無事工事を完了することが出来た（図-11）。難工事であったが、本工事が安全に施工できた事で、同様の問題を抱えている橋梁の参考になればと思っている。

図-11 アーチリブ取替完了
