歴史的建造物の積極的な活用と保存について

昭和13年に公衆衛生院として建てられた建物を改修し、新たな用途へ転換した。竣工後、本建物を港区指定有形文化財として指定する予定のため、活用にあたり歴史的建造物としての特徴的な意匠を保存しながら、活用するための工夫、設計・工事での課題と対応について、本稿では報告をする。また、このように歴史的建造物を解体するのではなく、大規模に用途を転換し、活用した一つの事例として紹介する。

これを活用し、港区立郷土歴史館等複合施設（ゆかしの杜）として用途変更した。

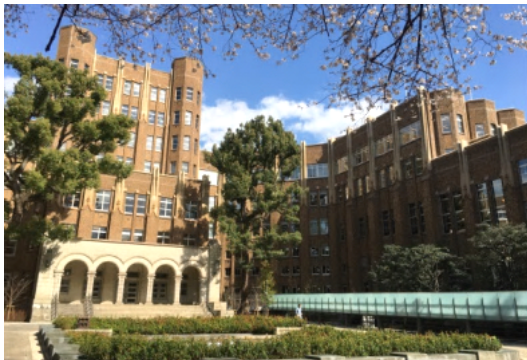
写真-1 竣工後外観

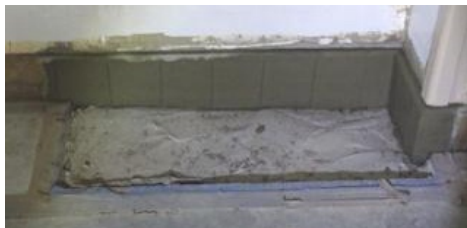
保存 C、保全は主に 2 階から 4 階の中廊下がある。両側に扉や窓が連続して、建物の先端まで続く中廊下はこの建物の特徴でもある。中廊下には格子天井、長押、タイルや洗出しの幅木、漆喰壁など様々な要素がある。しかし、耐震補強や建具を新設する改変による撤去だけでなく、施工上やむをえず、撤去されてしまった部分などが多数ある。保存及び保全範囲では活用による改変は新旧を区別し、それ以外は既存の意匠と馴染ませる補修のため、試験施工で確認し、決定をした。(写真-7)

写真-7 幅木補修試験施工
