# 免震支承を用いた既設橋の耐震補強について

拝島橋は上りが1990年、下りが1986年に完成した橋長527mの多摩川にかかる鋼箱桁橋であり、橋脚基礎型式はニューマチックケーソン基礎である。耐震補強にあたり、施工が困難なケーソン基礎の補強を避けるべく、支承の取替による全体構造系の変更を実施した。支承取替にあたっては橋脚上にジャッキを設置するスペースが不足したため、橋脚横にブラケットを設置しジャッキアップを実施した。

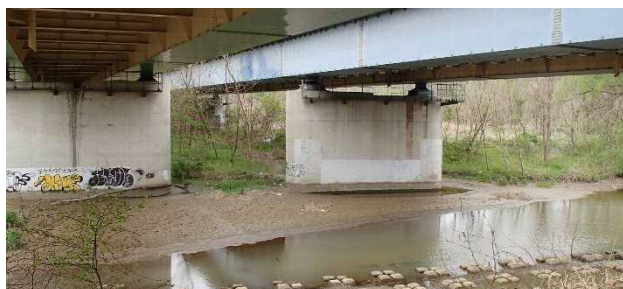
写真-1 現地状況

拝島橋は東京都昭島市拝島町地先に位置する橋長527mの3径間連続鋼箱桁橋である(図-1)。架設年次は下り線が1986年、上り線が1990年であり、架設から約30年経過している。橋脚基礎型式はニューマチックケーソン基礎であり、写真-1のように交差する多摩川河川内に橋脚が位置している。

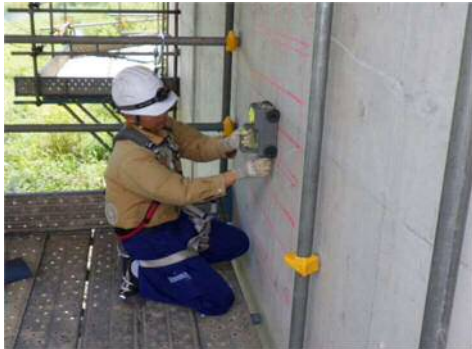
コンクリート巻立て後に支承取替を行う場合、仮受ブラケットアンカーの削孔時に既設橋脚鉄筋、更に巻立て部鉄筋を損傷せずに施工することが課題となった。

写真-5 鉄筋探査の実施

写真-6 コンクリート削孔実施状況

解決策としては、写真-5及び写真-6のように鉄筋探査、メタルセンサー、小口径ドリルにより鉄筋位置の確認を行い、仮受ブラケットアンカー材の規格を設計時(SD345 D51)からM16に変更し、削孔径を61mmから46mmに変更することで既設鉄筋を損傷することなく施工することができた。

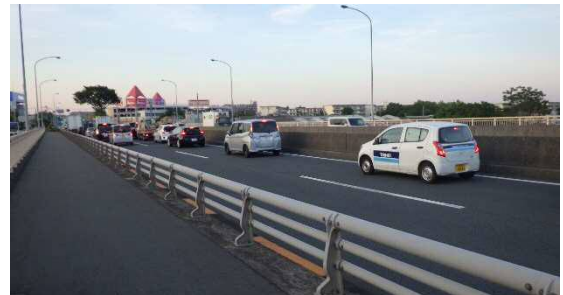
写真-8 支承取替時における橋面の交通状況

箱桁をジャッキアップする際、橋面の交通を確保した状態での施工となる(写真-8)。そのため、通行車両の振動等の設計計算時には考慮されない外力が作用し、不安定な状態でジャッキアップを実施しなければならない。

振動等の影響を軽減するため、仮受ブラケットを設計時より高い位置に設置し、ジャッキと箱桁の離隔を小さくすることで振幅が低減され、安全に施工することができた。

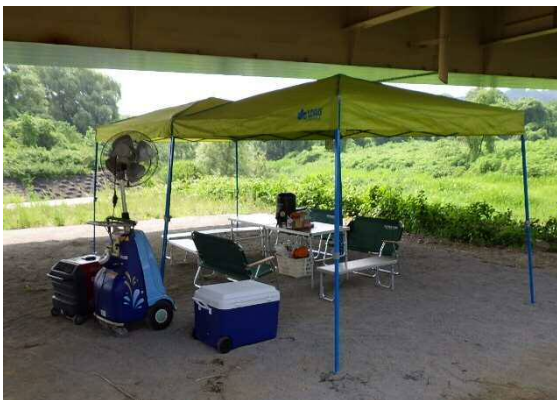
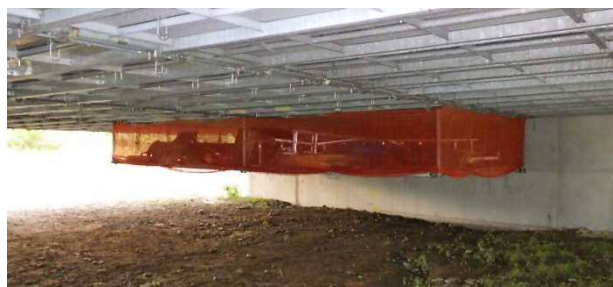
写真-9 出水期間中の仮設現場詰所

写真-10 仮設テントの保管状況

しかし、出水期間中には計画高水位以下に現場詰所を配置できないため、現場内にテントによる仮設現場詰所を設置し、日々の工事終了後にはそれらを全て撤去し、吊足場内に保管する工夫が必要となった(写真-9、10)。
