台風24号による倒木等被害の対応について

国営昭和記念公園事務所 工務課 (〒190-8558 東京都立川市緑町3173).

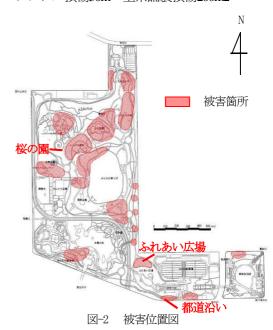
被害樹木については、南からの強風を受け風通しの良い場所に植栽されていた樹木が全体的に北側に倒れたものが多く見られた。主に立川口~西立川口の都道沿いのヒマヤラスギやふれあい広場のヒマヤラスギ、桜の園のサクラの倒木が被害が大きく原因究明のため、現地調査

これらの樹木については、移植木であり舗装等により根張りが 不十分であったものや、根にキノコが生えているものが多く見 受けられた。

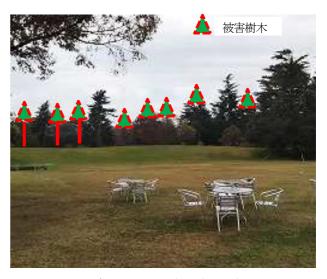
写真-3 ふれあい広場(台風後)

ふれあい広場は、北側斜面の裏側にある管理用園路の緩衝木としてヒマラヤスギが植栽されていたが、今回の台風により、ヒマラヤスギが8本も倒木し、ふれあい広場の背景となっていたヒマラヤスギの緑の帯は途切れ、斜面向こう側にある旧桜の園へ抜けた風景となった。

原型復旧を行わないエリアの一例として、ふれあい広場がある。当該エリアについては、元の樹林地に復旧するのではなく、これを機会に、更に魅力ある空間への改善を図る事を検討した。

当該エリアについては、メインゲートである立川口ゲートより入園されたお客様へのアプローチを図るため、単なる通行のみの広場ではなく、ふれあい広場から伐採後の園路沿いを中心に花木を植栽し、魅力ある散策路のある広場への再整備を行う。

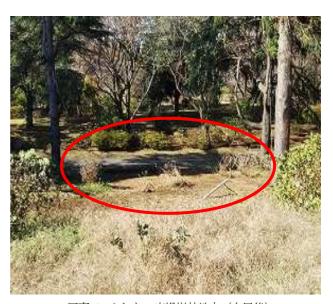
写真-4 ふれあい広場樹林地内(台風後)

樹林地内には、アジサイが植栽されており、旧桜の 園に続く土系園路があった。しかし、ヒマラヤスギが多 数倒木した事により、林床に直接光が入り以前より開け た場所となり旧桜の園が視野に入る明るい場所となった。 また、土系舗装や丸太階段についても、倒木や根上がり により破損した。

元々、ふれあい広場の樹林地内には、アジサイが植 栽されていた事からアジサイをメインに補植し、桜の開 花時期以外でも旧桜の園を経由して花木園に誘導出来る 様、アジサイを連植したアジサイロードとして整備する 事を検討している。
