関東地方整備局管内 工事事故事例 【令和元年度 5月期】

関東地方整備局
企画部 技術調査課

【事故事例①】 堤防除草中に飛石により、第三者車両の窓ガラスを損傷

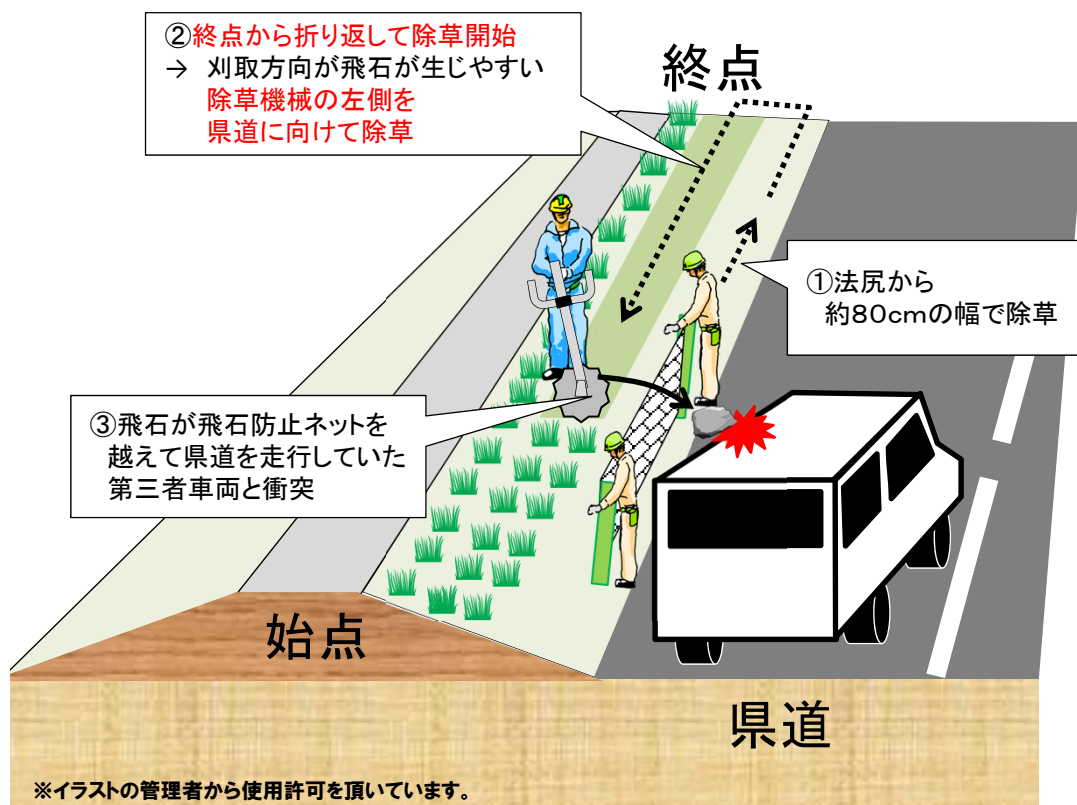
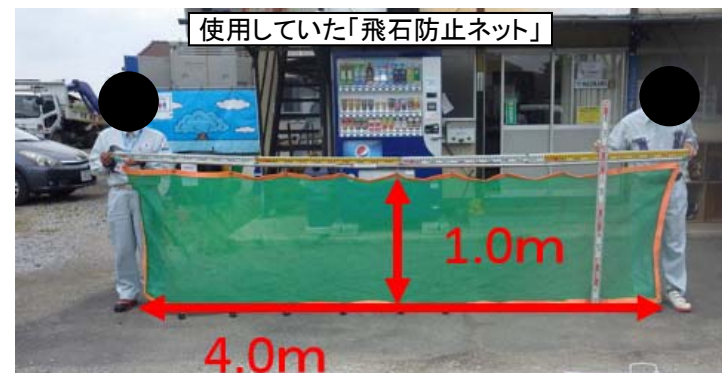
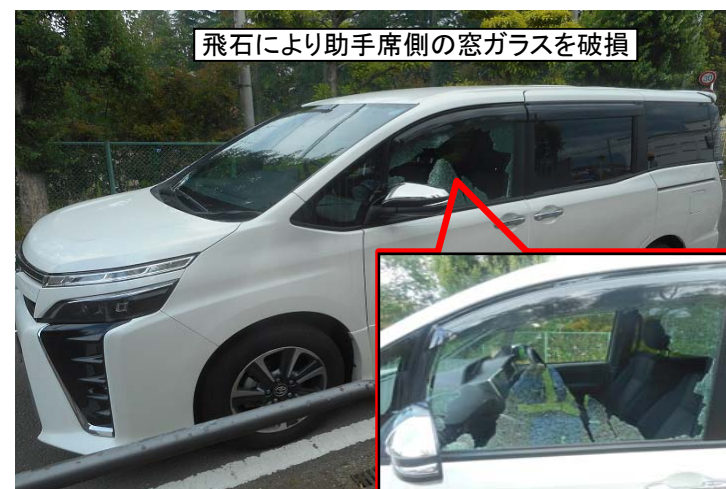
■事故発生状況

- ・ 肩掛式除草機械で堤防を除草中、飛び石により、堤防脇の県道を走行中の第三者車両の窓ガラスを破損させた。

肩掛け式除草機械の刈刃は反時計回りに回転する方向であるため、飛石が除草機械の左側方向に飛びやすい状況であった。

法尻付近で、作業員2名で持っていた飛石防止ネットの高さが不足、ネットを越えて県道へ石が飛び出してしまった。

飛石が生じやすい除草機械の左側を県道へ向けないように周知徹底する。

H=1.0m、W=4.0mであったネットをH=1.5m、W=4.0mとし、さらに張り出しを設けるなどネットを拡大する。

「逆回転ハサミ刈り式刈刃」を採用することにより、飛石によるリスクを低減する。
