国土交通省関東地方整備局

荒川上流河川事務所

# 越辺川 右岸 0.0k 付近の排水について【第3報】

## 排水ポンプ車による対応状況について（越辺川右岸 0.0k 付近）

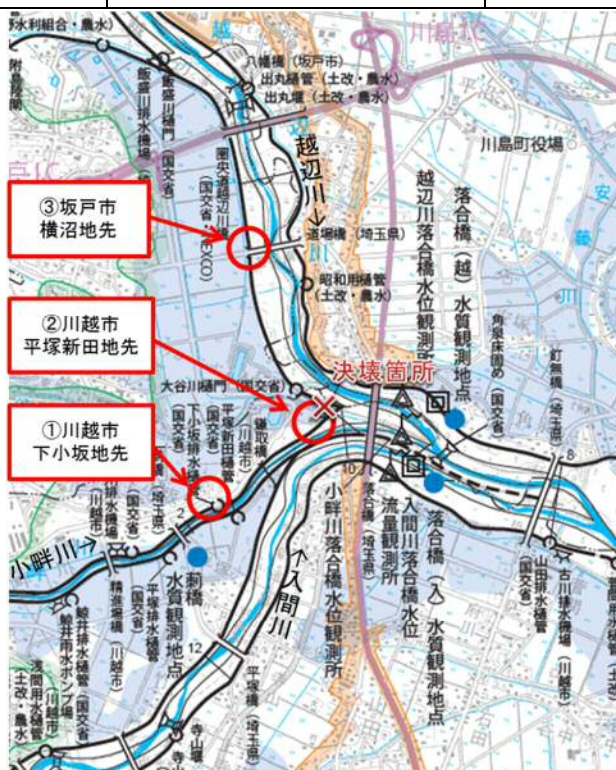
設置場所

設置箇所	設置台数	運転状況
① 埼玉県川越市下小坂地先 （小畔川左岸 1.6k 天端付近）	1 台（関東地方整備局保有） 排水能力 30m <sup>3</sup> /min 級	10月13日（日） 16:45 排水開始 10月14日（月） 08:00 作業完了
② 埼玉県川越市平塚新田地先 （小畔川左岸 0.0k 天端付近）	3 台（中国地方整備局保有） 排水能力 30m <sup>3</sup> /min 級	10月14日（月） 08:30 排水開始 10月14日（月） 12:10 2台を他現場へ移動 10月15日（火） 11:25 作業完了
③ 埼玉県坂戸市横沼地先 （越辺川右岸 1.4k 道場橋付近）	4 台（九州地方整備局保有） 排水能力 30m <sup>3</sup> /min 級	10月14日（月） 22:00 排水開始 10月15日（火） 17:50 作業完了

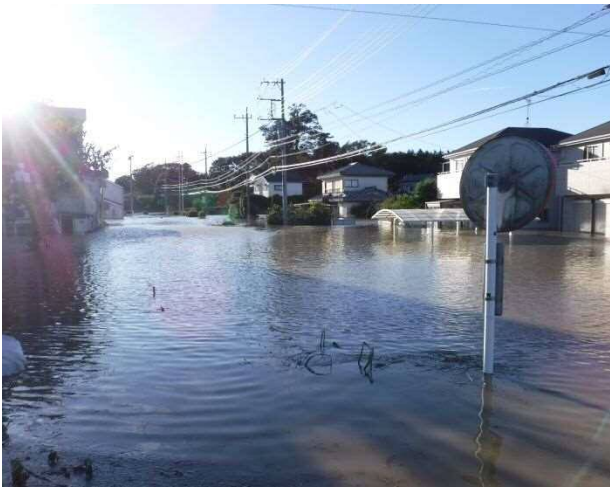
① 埼玉県川越市下小坂地先（小畔川左岸 1.6k 天端付近）

10月13日 排水前（川裏）

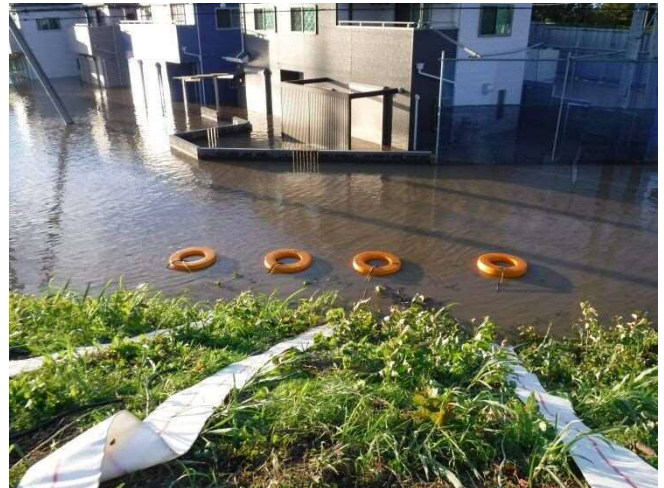
10月13日 設置状況（川裏）

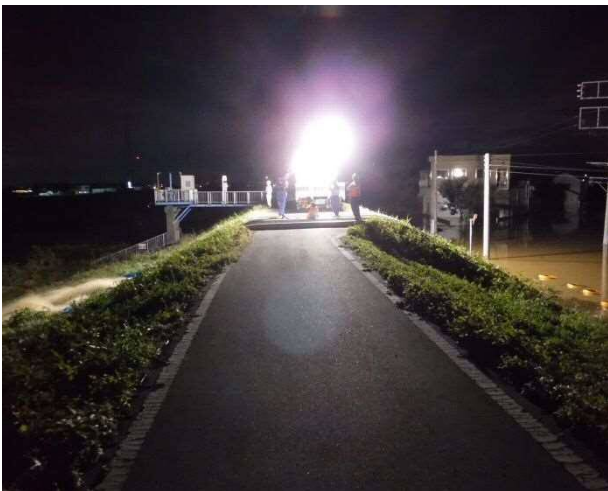
10月13日 排水状況

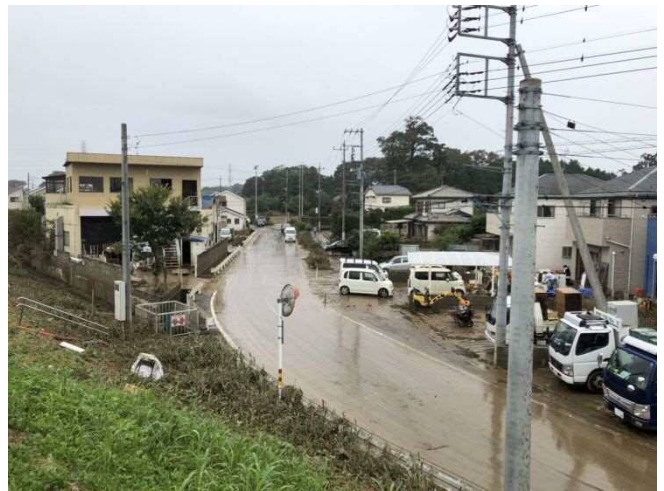
10月14日 排水後（川裏）

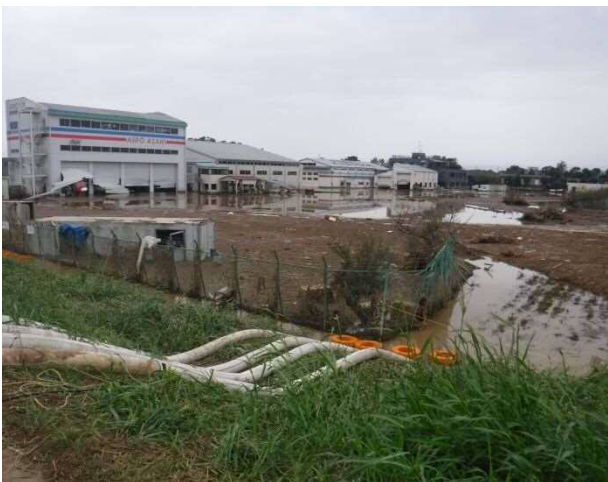
② 埼玉県川越市平塚新田地先（小畔川左岸 0.0k 天端付近）

10月14日 排水前（川裏）

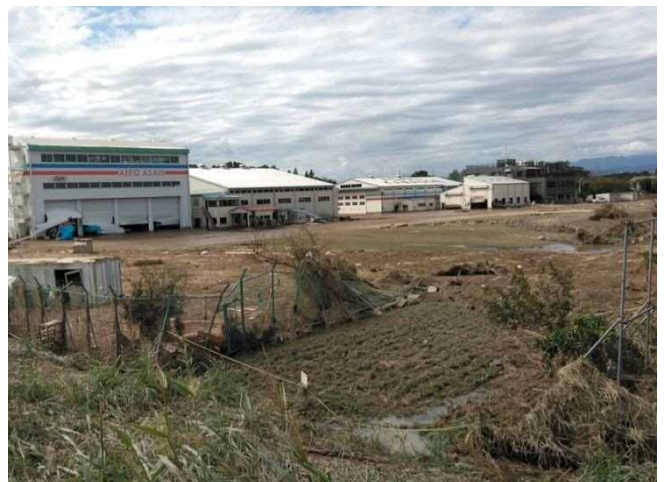
10月15日 排水後（川裏）

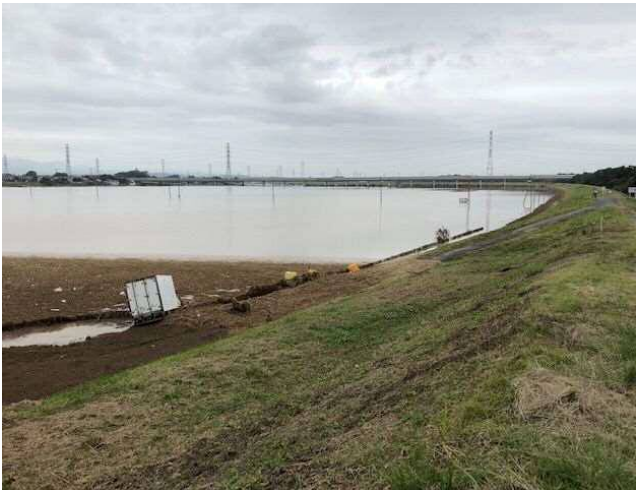
③ 埼玉県坂戸市横沼地先（越辺川右岸 1.4k 道場橋付近）

10月14日 排水前

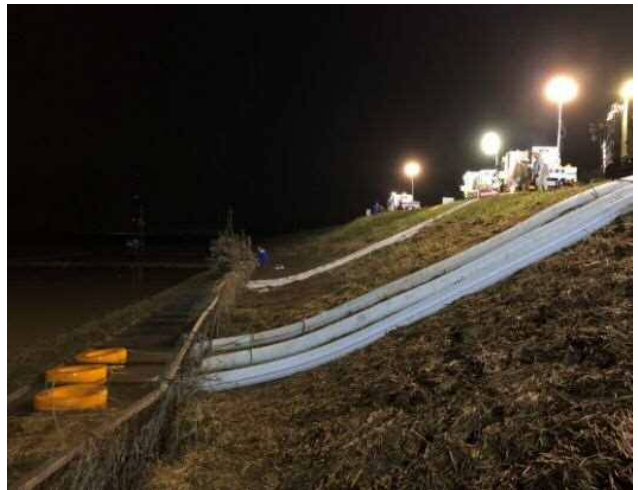
10月14日 設置状況（川裏）

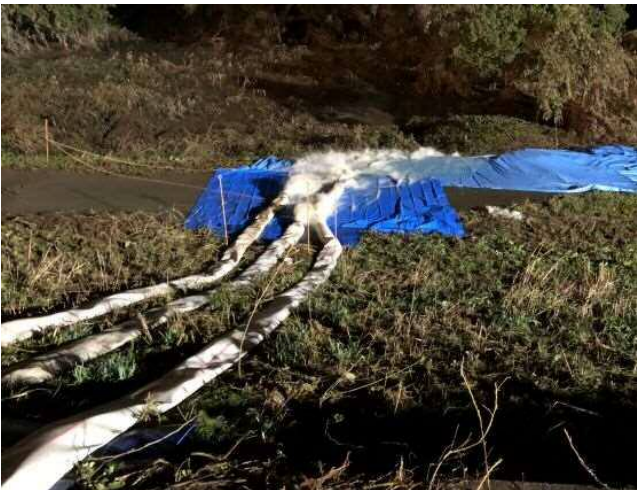
10月14日 排水状況（川表）

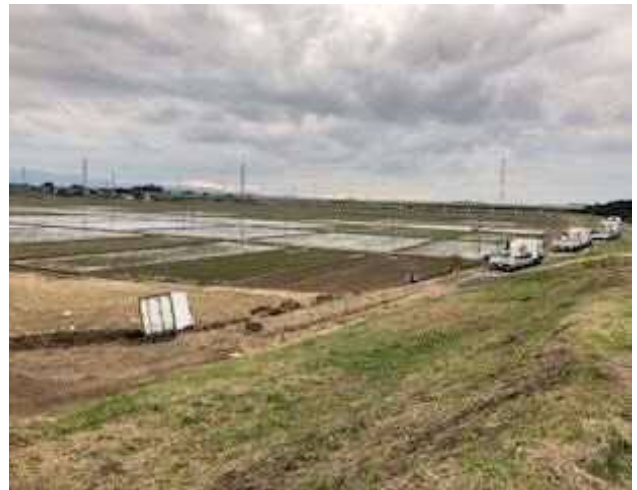
10月15日 排水後
