令和元年10月11日～13日（台風19号）の大雨 富士川の出水状況 （第3報）

令和元年10月18日
国土交通省 関東地方整備局
甲府河川国道事務所

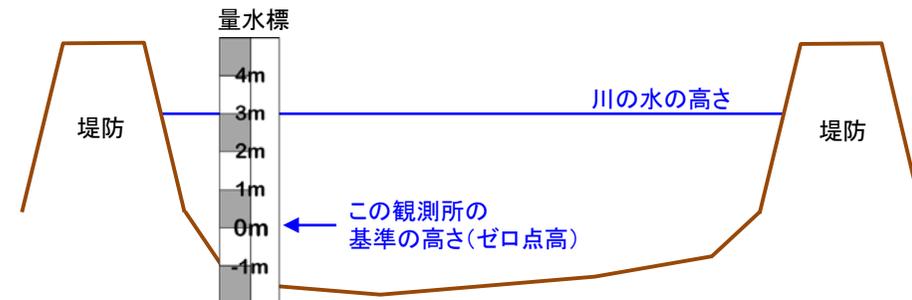
●河川の水位は、各場所ごとに定めた基準の高さ（ゼロ点高）からの水の高さを表しており、水深とは意味が異なります。

- ・ゼロ点高は必ずしも川底とはかぎりません
- ・ゼロ点高よりも水が低い位置にある場合には、水位はマイナスの値となります

水位計測のイメージ
この場合の水位は+3.0m

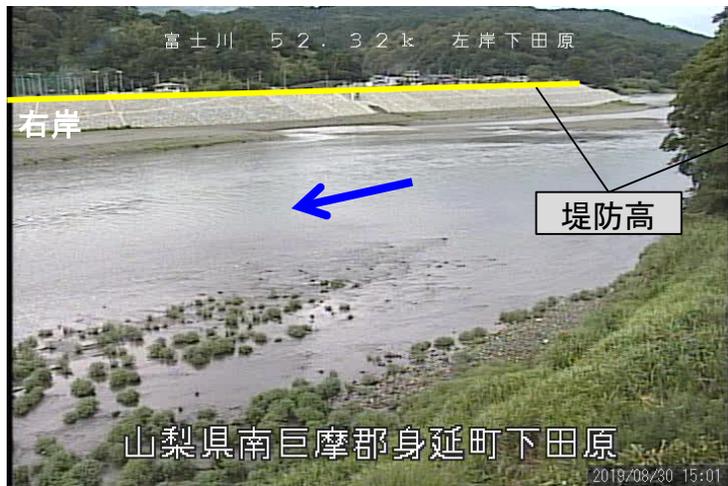
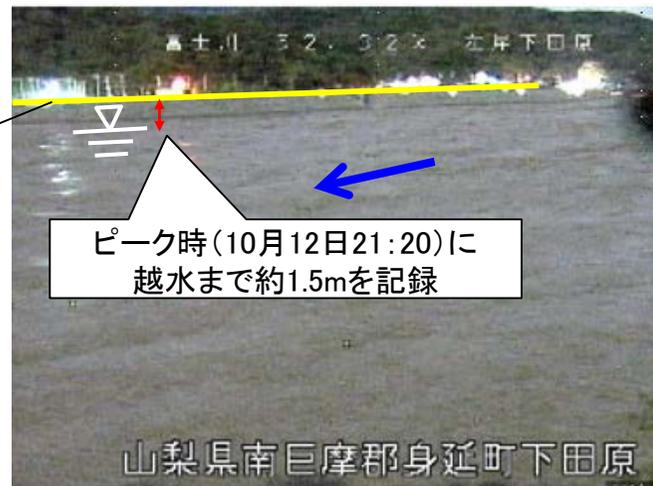
◆富士川H286右岸(身延町切石)地点の観測状況

下田原CCTV画像(平常時)

下田原CCTV画像(出水時)

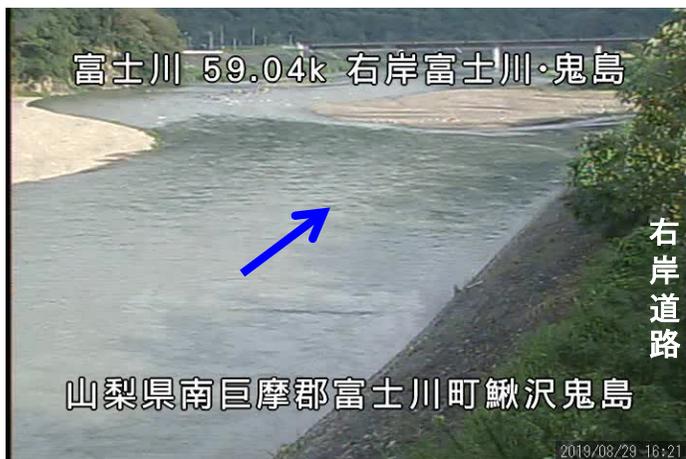
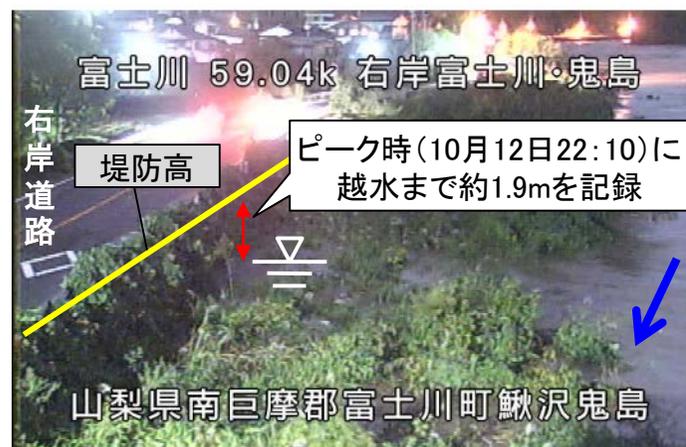
◆富士川K12右岸(富士川町鬼島)地点の観測状況

鬼島CCTV画像(平常時)※下流側を望む

鬼島CCTV画像(出水時)

※水位上昇に伴い、カメラの監視範囲を上流側に変更しています。

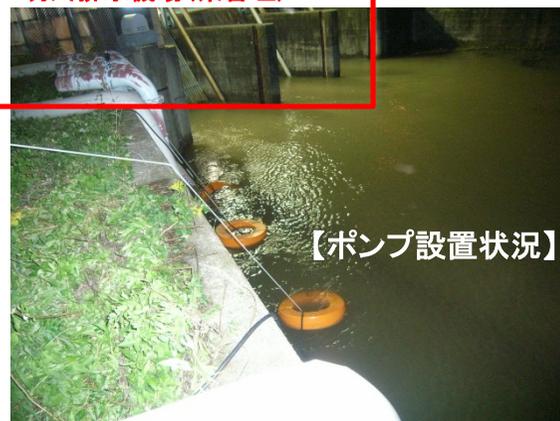
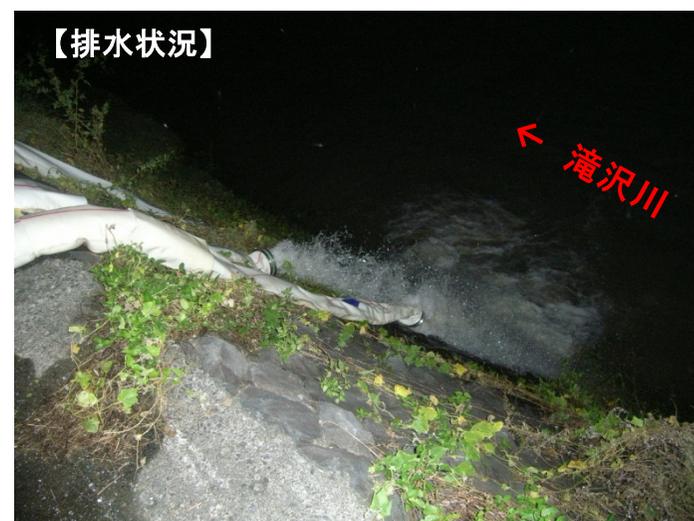
五明川排水機場(県管理)

3. 概 要: 台風19号の影響による降雨により、五明川の水位が上昇。排水機場の排水能力以上の流入が有りさらなる水位上昇が見込まれることから山梨県からの要請を受けて、排水ポンプ車1台(30m³/min)が出動。

4. 排水量: 2822m³
12日~13日 22:25~0:30 3/4台運転
※1台あたり7.5m³/min

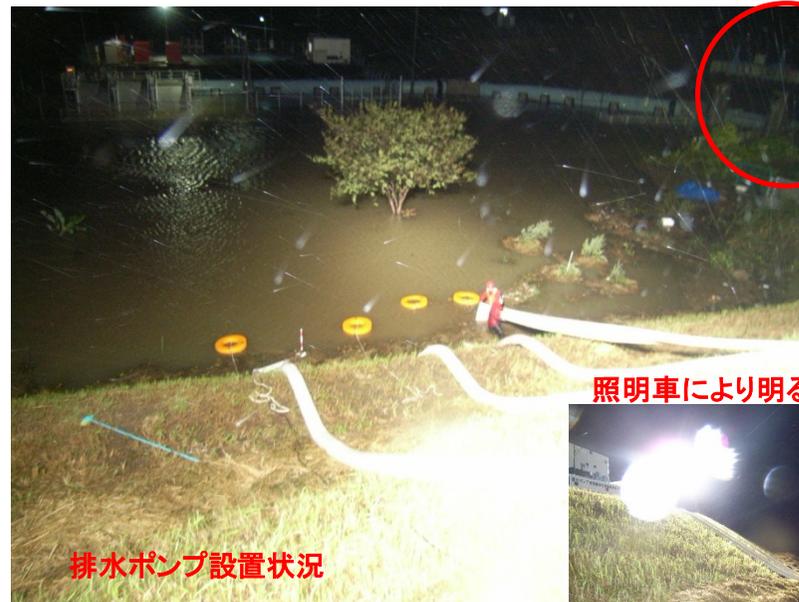
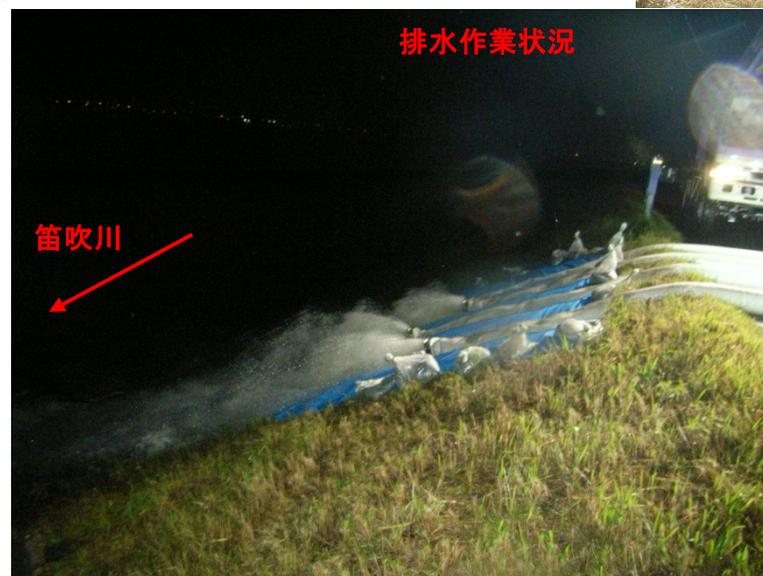
高田排水機場

照明車により明るさ確保

排水ポンプ設置状況

排水作業状況

1. 日時: 令和元年10月12日(土) ~13日(日)
2. 現場: 西八代郡市川三郷町高田地先(高田排水機場)
3. 概要: 台風19号の影響による降雨により、鳴沢川の水位が上昇し、排水機場の排水能力以上の流入が有り、さらなる水位上昇が見込まれることから、市川三郷町からの要請を受けて、排水ポンプ車1台(30m³/min)が出動。
4. 排水量: 6750m³
12日~13日 20:45~0:30 4/4台運転
※1台あたり7.5m³/min

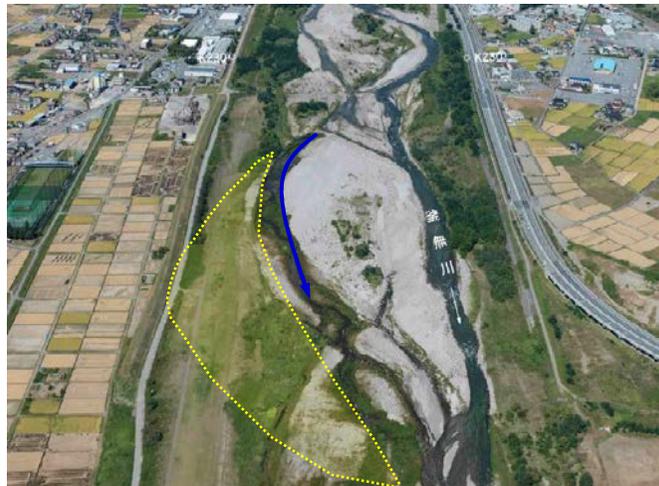
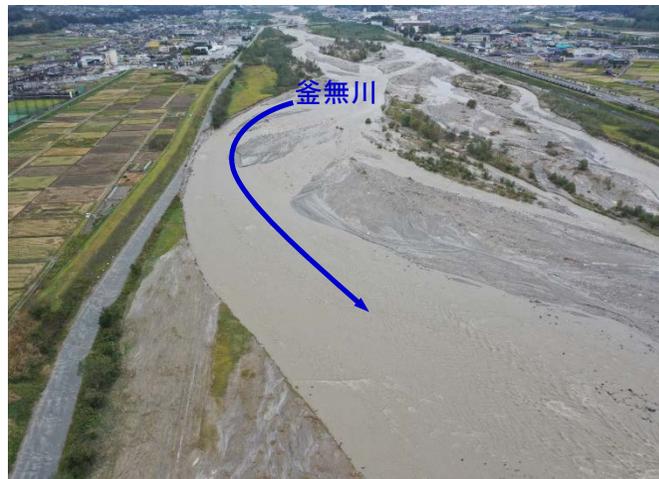
韮崎市 下條東割(K-225 右岸)

河川名	位置	地先	被害	延長	対応状況
釜無川	右岸 K-225 地点	さいたま市 下條東割地先	河岸侵食 堤防護岸の損傷	L= 70m	10/16より準備工着手 10/17より瀬替え着手
釜無川	左岸 K-195 地点	甲斐市 下今井地先	河岸侵食	L= 600m	安全対策実施済み 経過観察
釜無川	右岸 K-181 地点	南アルプス市 下高砂地先	河岸侵食	L= 100m	10/16より準備工着手
釜無川	右岸 K-118 地点	南アルプス市 藤田地先	河岸侵食 堤防護岸の損傷	L= 300m	10/18より準備工着手
笛吹川	左岸 F-204 地点	山梨市 大野地先	河岸侵食 堤防護岸の損傷	L= 25m	10/18より準備工着手
笛吹川	左岸 F-175 地点	笛吹市 下平井地先	河岸侵食	L= 30m	応急復旧方法検討中
笛吹川	右岸 F-165 地点	笛吹市 四日市場地先	河岸侵食	L= 100m	経過観察
笛吹川	右岸 F-104 地点	甲府市 下曾根地先	河岸侵食	L= 50m	経過観察
笛吹川	左岸 F-104 地点	甲府市 下曾根地先	河岸侵食	L= 30m	経過観察
笛吹川	左岸 F-83 地点	甲府市 下曾根地先	河岸侵食	L= 150m	経過観察
笛吹川	左岸 F-76 地点	中央市 高部地先	河岸侵食	L= 28m	経過観察
富士川	左岸 H-79 地点	富士市 北松野地先	観測所ケーブル切断	1箇所	対策検討中

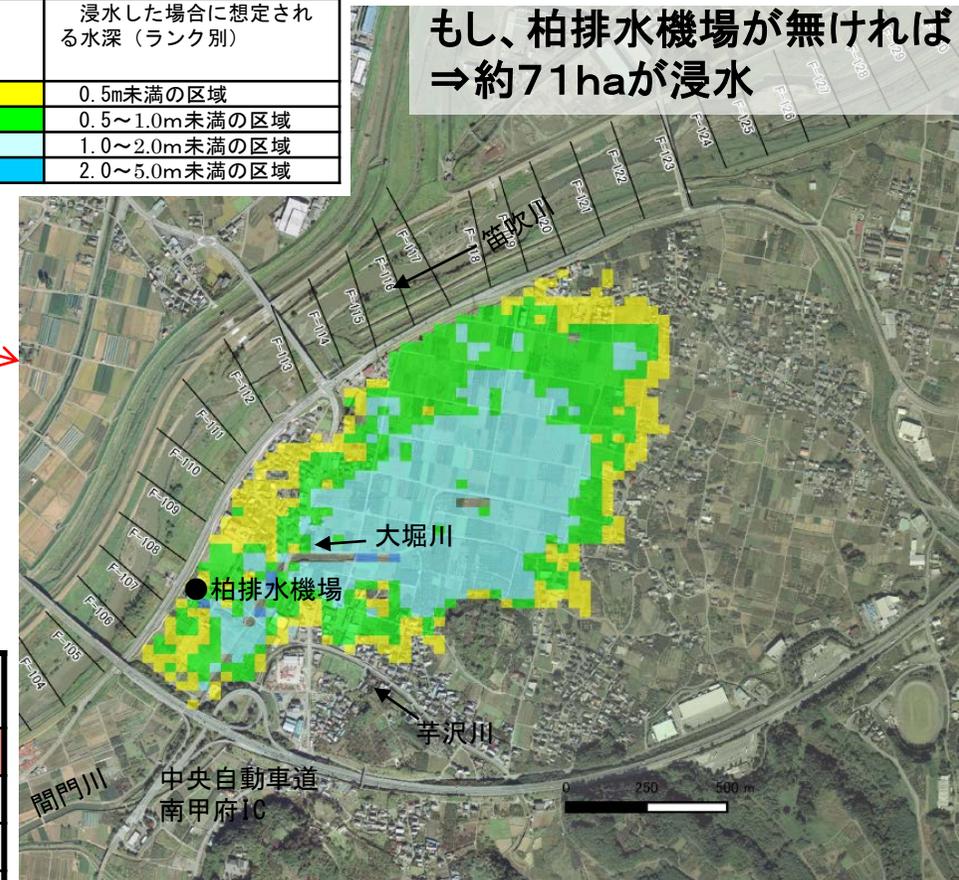
- 今回の洪水により柏排水機場が稼働しました。この上流域にある笛吹市石和雨量観測所では、総雨量209mmを記録しました。
- 柏排水機場では22時間25分運転を行い、総排水量は657,000m³ (小学校の25mプール約1,350杯に相当(*1))でした。
- もし柏排水機場が無ければ、台風19号の降雨により、面積約71haが浸水したと想定されます。

もし、柏排水機場が無ければ
⇒約71haが浸水

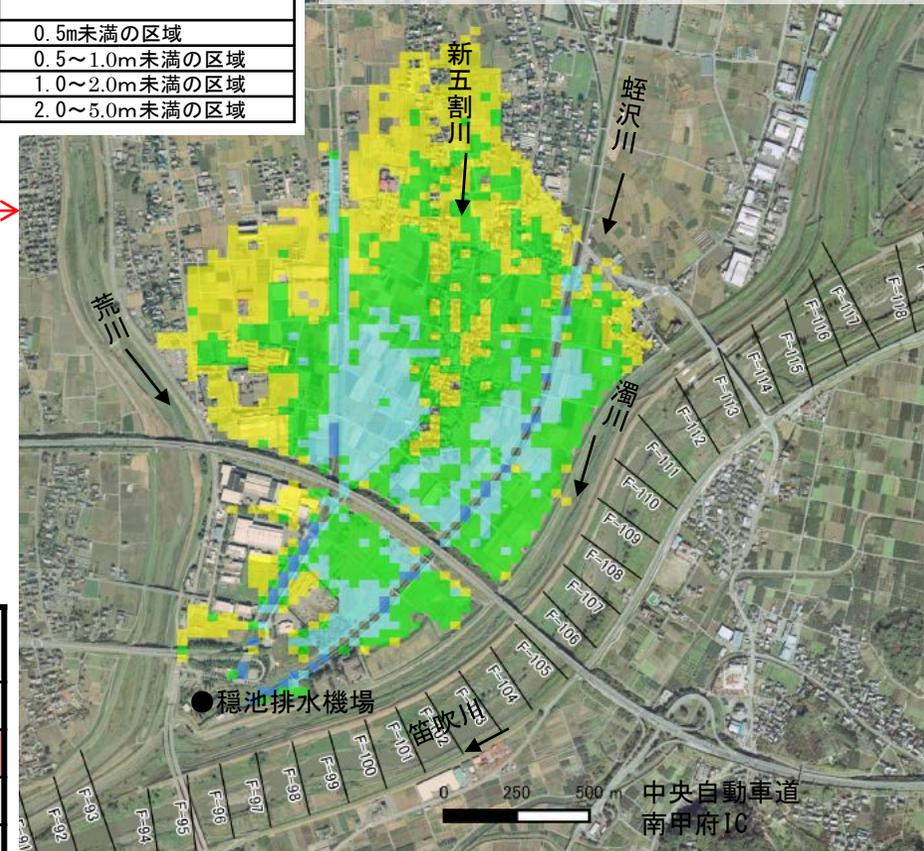
- 今回の洪水により穂池排水機場が稼働しました。この上流域にある甲府市甲府雨量観測所では、総雨量179mmを記録しました。
- 穂池排水機場では21時間35分運転を行い、総排水量は871,200m³ (小学校の25mプール約1,800杯に相当(*1))でした。
- もし穂池排水機場が無ければ、台風19号の降雨により、面積約108haが浸水したと想定されます。

もし、穂池排水機場が無ければ ⇒約108haが浸水

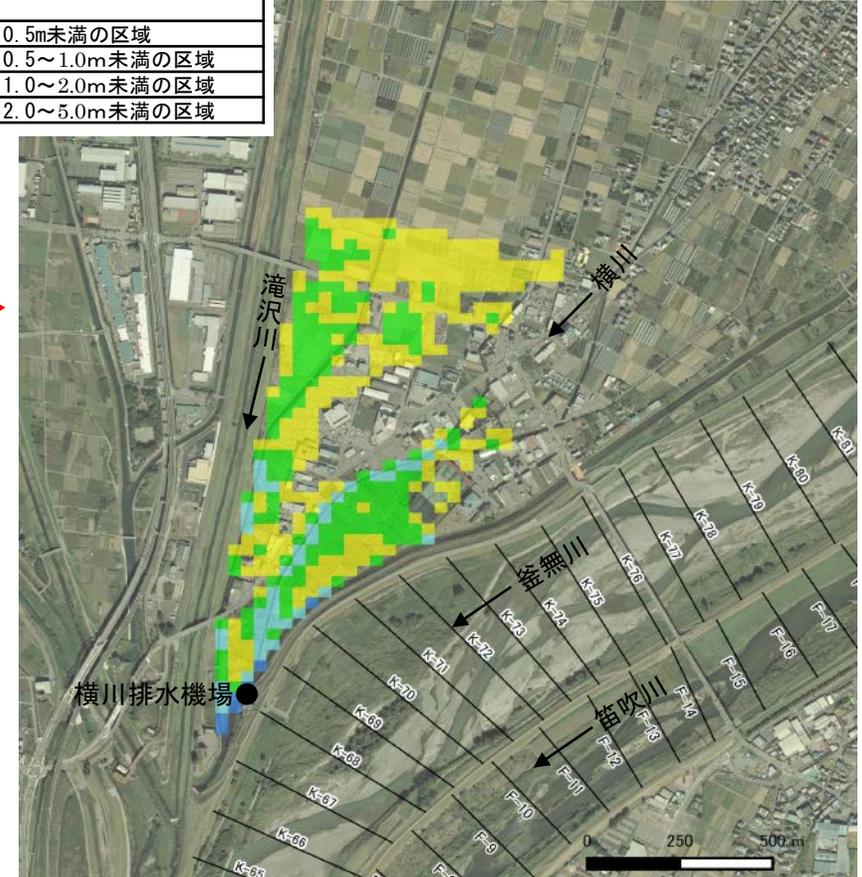
- 今回の洪水により横川排水機場が稼働しました。この上流域にある南アルプス市藤田雨量観測所では、総雨量164mmを記録しました。
- 横川排水機場では11時間10分運転を行い、総排水量は108,000m³ (小学校の25mプール約220杯に相当(*1))でした。
- もし横川排水機場が無ければ、台風19号の降雨により、面積約24haが浸水したと想定されます。

もし、横川排水機場が無ければ
⇒約24haが浸水

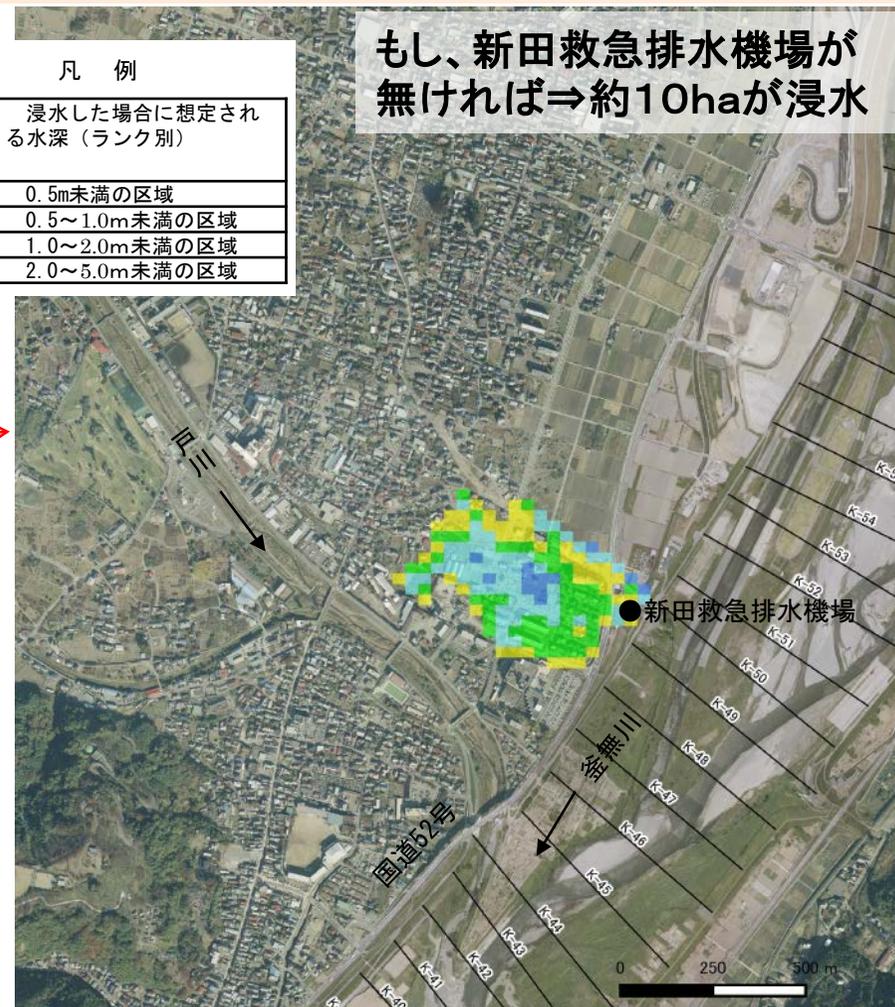
- 今回の洪水により新田救急排水機場が稼働しました。この上流域にある富士川町富士川雨量観測所では、総雨量271mmを記録しました。
- 新田救急排水機場では12時間50分運転を行い、総排水量は105,120m³ (小学校の25mプール約220杯に相当(*1))でした。
- もし新田救急排水機場が無ければ、台風19号の降雨により、面積約10haが浸水したと想定されます。

もし、新田救急排水機場が無ければ⇒約10haが浸水

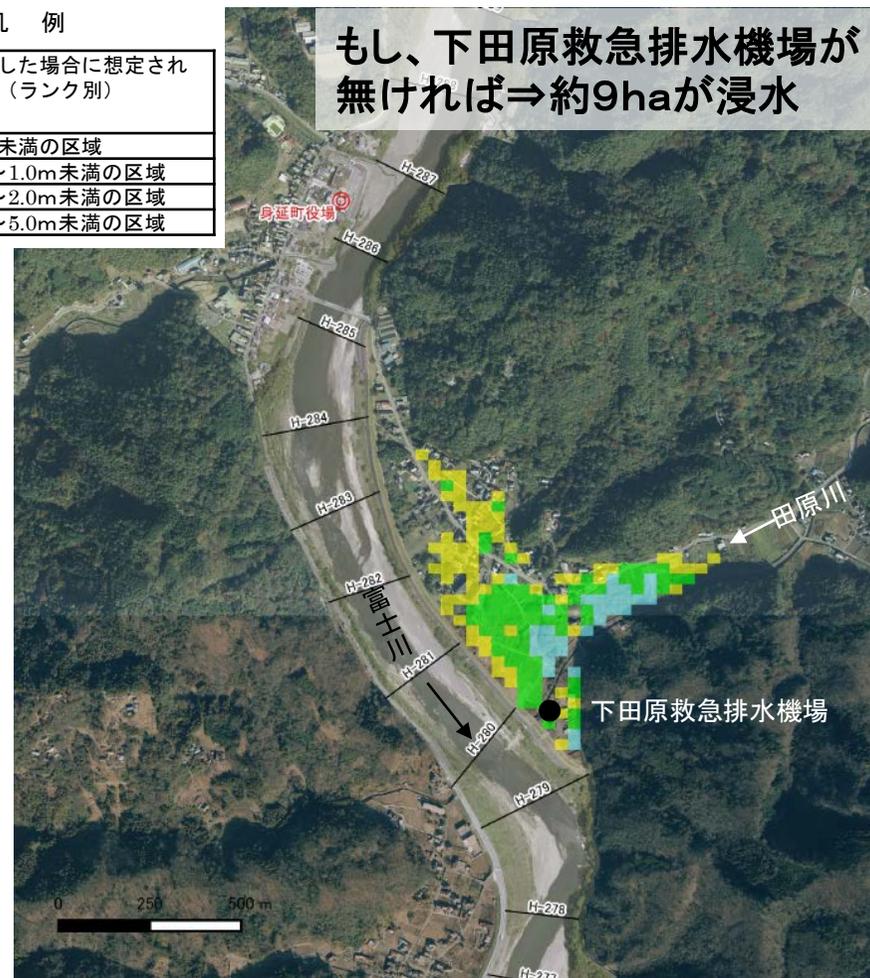
- 今回の洪水により下田原救急排水機場が稼働しました。この上流域にある身延町下部雨量観測所では、総雨量447mmを記録しました。
- 下田原救急排水機場では7時間30分運転を行い、総排水量は66,240m³ (小学校の25mプール約140杯に相当(*1))でした。
- もし下田原救急排水機場が無ければ、台風19号の降雨により、面積約9haが浸水したと想定されます。

もし、下田原救急排水機場が無ければ⇒約9haが浸水
