『令和元年10月台風19号』についての出水速報(第1報) を発表します。

『令和元年10月台風19号』 出水速報(第1報)

令和元年10月18日 国土交通省 関東地方整備局

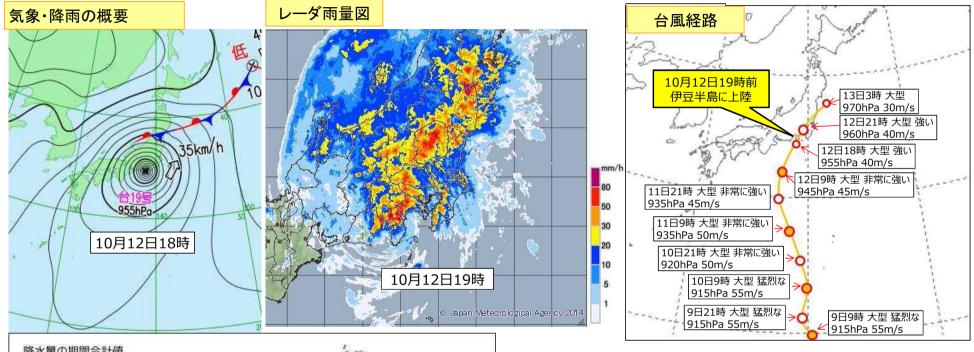
- 台風本体の発達した雨雲や台風周辺の湿った空気の影響で、静岡県や関東甲信地方、東北地方を中心に広い 範囲で記録的な大雨となった。
- 10日からの総雨量は神奈川県箱根町で1000ミリに達し、関東甲信地方と静岡県の17地点で500ミリを超えた。

降水量の期間合計値 期間: 2019年10月10日~2019年10月13日 4時00分 (mm)

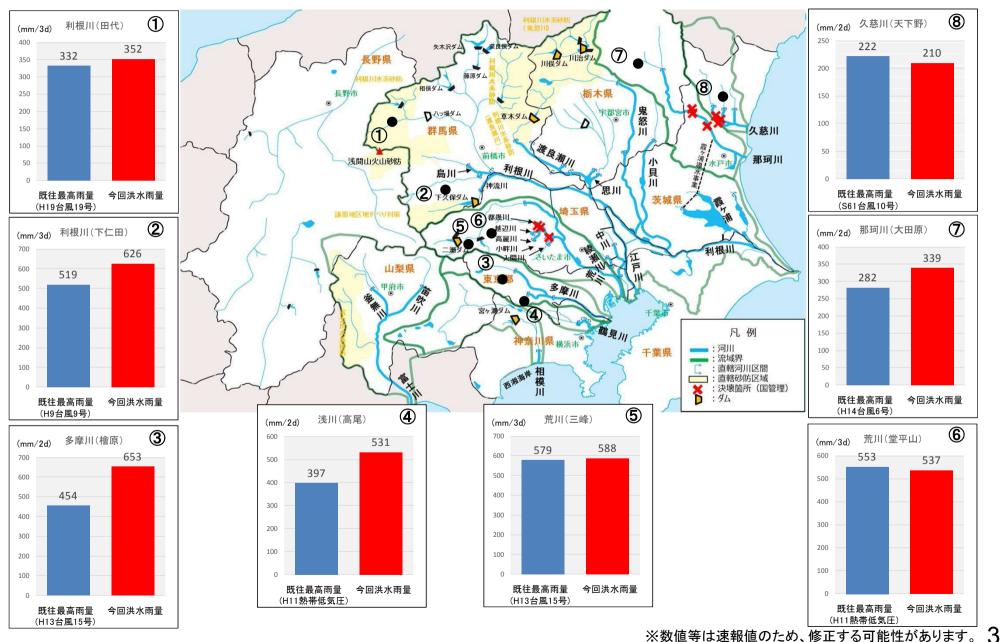
2. 雨量の状況

■ 関東地方整備局管内では、台風19号の降雨により、多くの雨量観測地点で既往最高雨量となりました

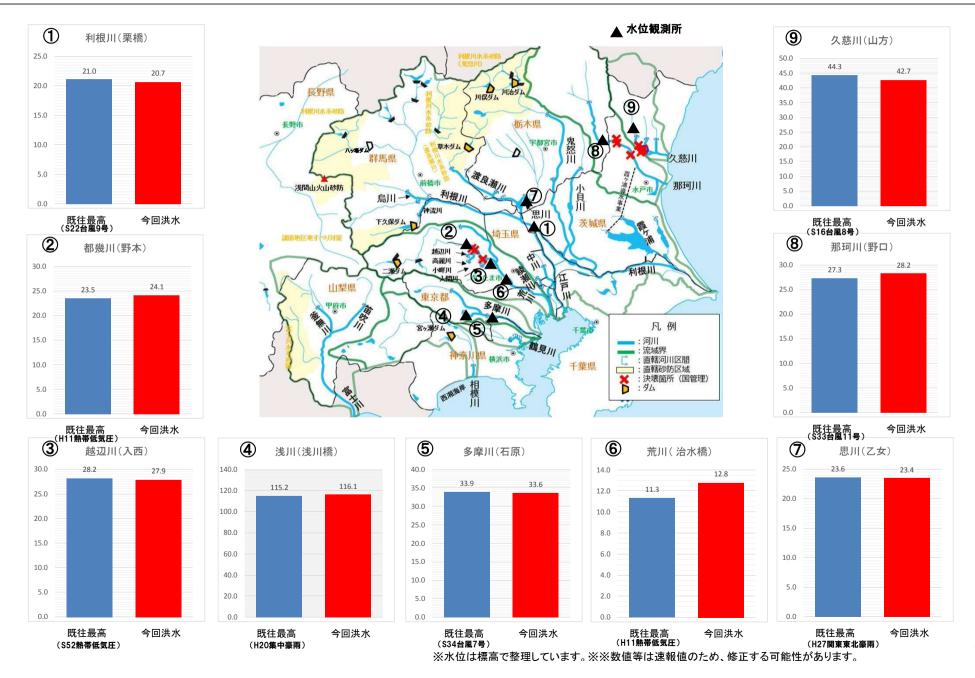
3. 水位の状況

■ 関東地方整備局管内では、台風19号の降雨により、多くの水位観測地点で既往最高水位となりました

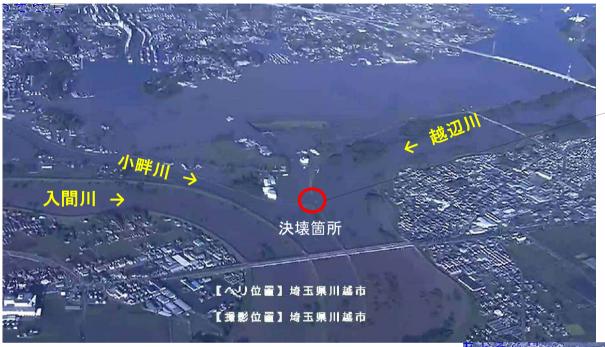
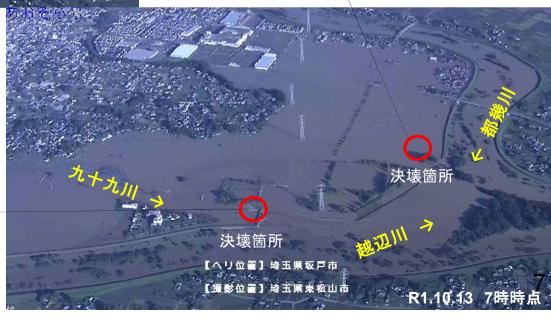
■ 荒川水系越辺川・都幾川では堤防が3カ所決壊する被害がありました

荒川水系 越辺川右岸Ok付近

荒川水系 都幾川右岸O. 4k付近

荒川水系 越辺川左岸7.6k付近

荒川水系越辺川、荒川水系都幾川(埼玉県)の決壊箇所では、緊急復旧工事を行っています

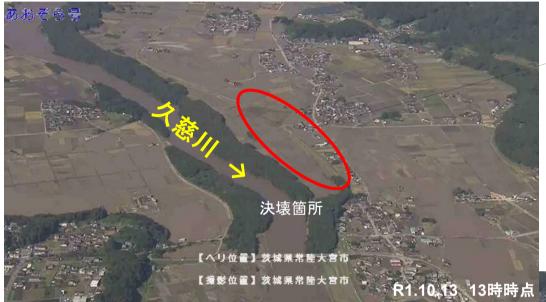
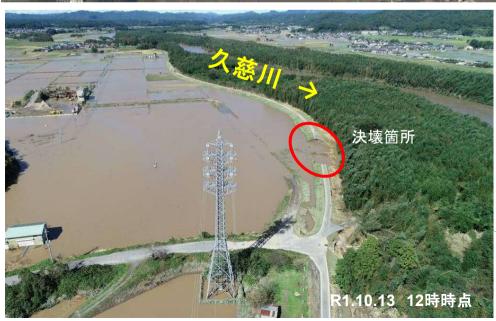
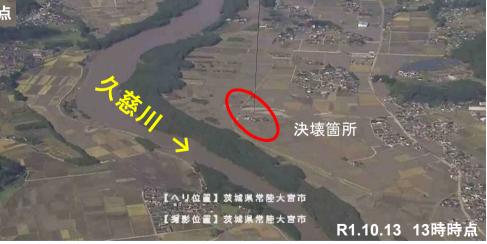
■ 久慈川水系久慈川では堤防が3カ所決壊する被害がありました

久慈川水系 久慈川左岸25.5k付近

久慈川水系 久慈川左岸27. Ok

久慈川水系 久慈川右岸25.5k付近

久慈川水系久慈川(茨城県)の決壊箇所では、緊急復旧工事を行っています

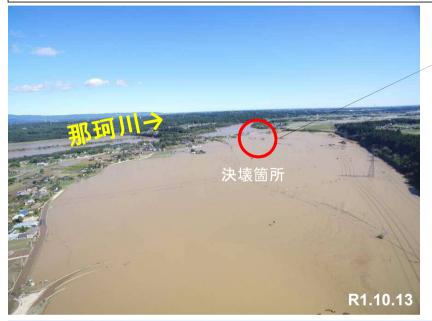
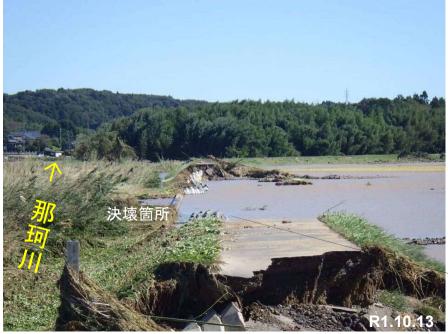
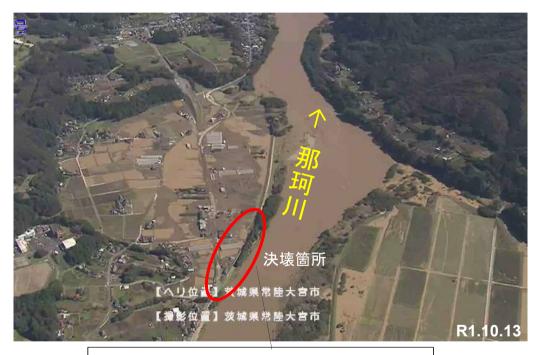
■ 那珂川水系那珂川では堤防が3カ所決壊する被害がありました

那珂川水系 那珂川右岸28. 6k付近

那珂川水系 那珂川左岸40. Ok付近

那珂川水系 那珂川右岸41. 2k付近

那珂川水系那珂川(茨城県)の決壊箇所では、緊急復旧工事を行っています

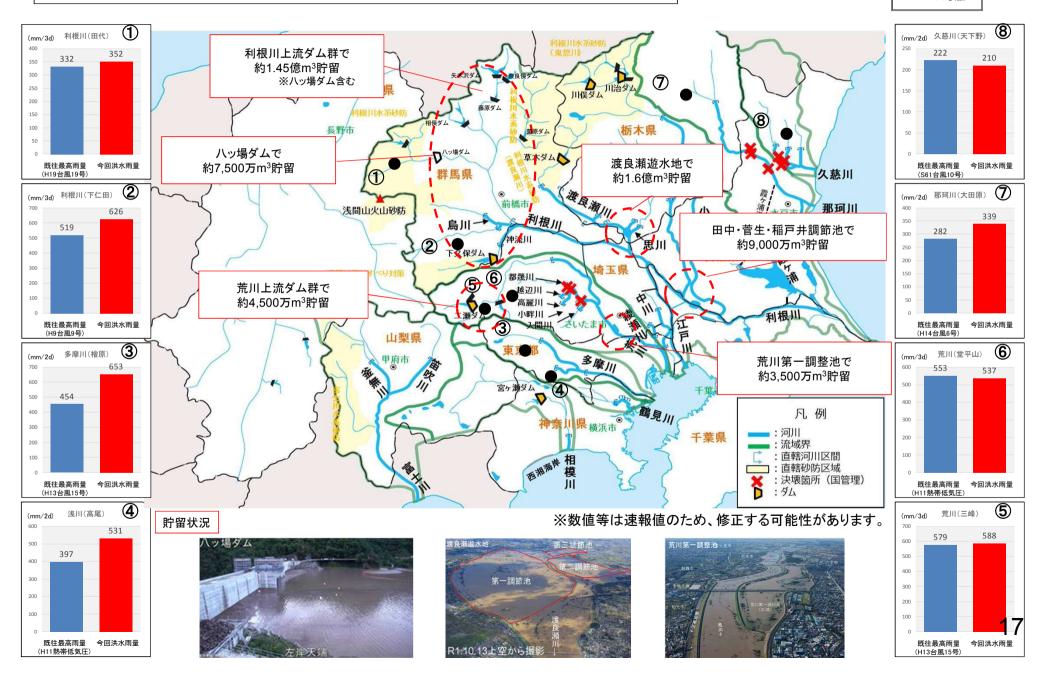
8. 洪水調節施設の効果 利根川・荒川流域

■利根川·荒川流域の主な洪水調節施設で約4.8億m3貯留しました

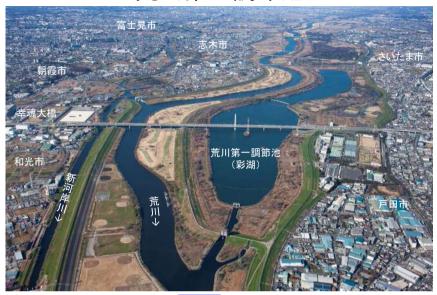
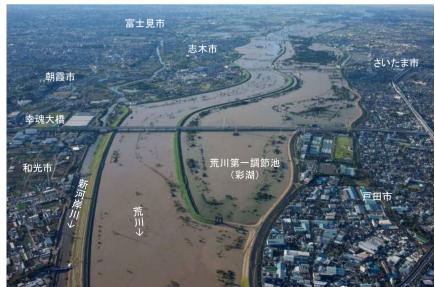
【平常時】 荒川第一調節池

洪水調節容量 3,900万m³

約3, 500万m³ 貯留

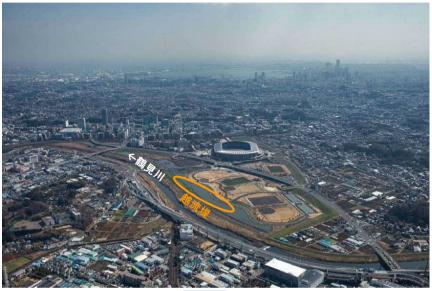
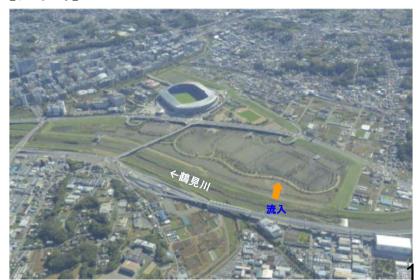
【平常時】 鶴見川多目的遊水地

総貯水容量 390万m³

約94万m³ 貯留

- 鶴見川多目的遊水地においては、台風19号による大雨で鶴見川の水位が上昇し<mark>約94万m3</mark>の洪水を一時的に貯留しました。
- 鶴見川多目的遊水地にある横浜国際総合競技場(日産スタジアム)では、ワールドカップラグビー2019大会の横浜会場があり、 令和元年10月13日(日)に開催された「日本対スコットランド」戦は、無事開催されました。

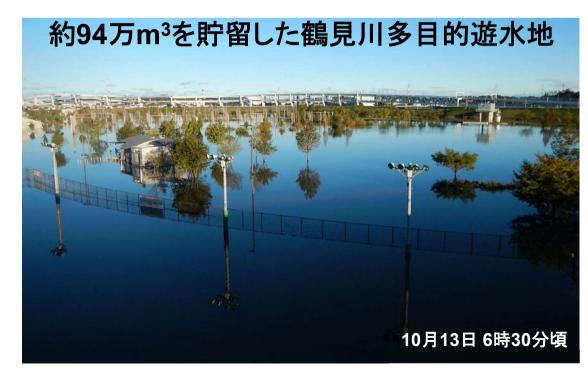
鶴見川多目的遊水地は、平常時には公園等として利用

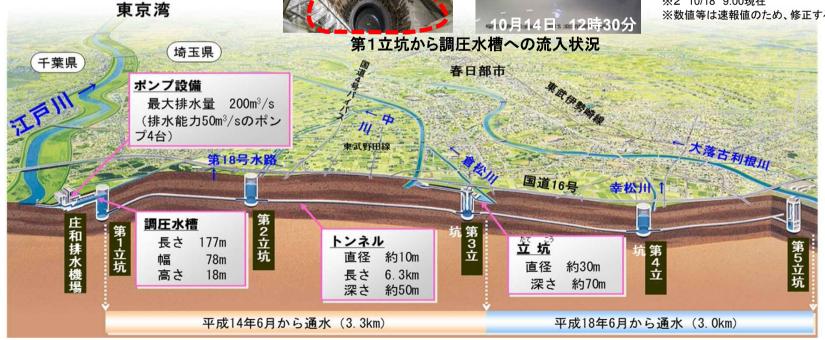
首都圏外郭放水路の稼働状況

首都圏外郭放水路を稼働し、中川・綾瀬川流域の洪水を江戸川へ流しました。

第2立坑(18号水路) 12日 11:30流入開始 16日 1:10流入終了

1号ポンプ	13日	1:10	運転開始
	13日	16:20	運転停止
2号ポンプ	12日	18:50	運転開始
	13日	1:15	運転停止
3号ポンプ	12日	19:07	運転開始
	13日	22:45	運転停止
4号ポンプ	12日	21:35	運転開始
	15日	15:13	運転停止

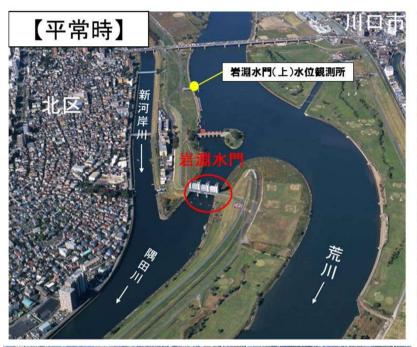
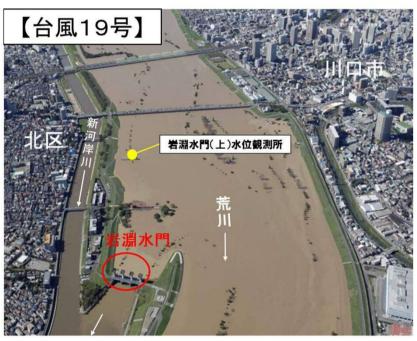
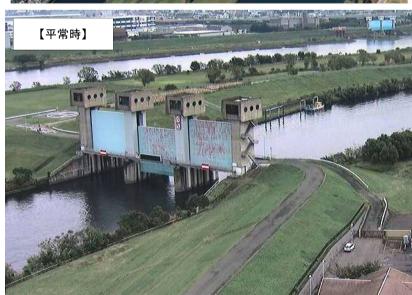
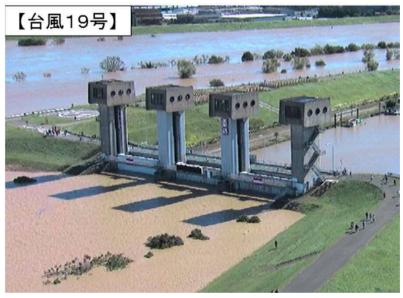
9. 施設の効果 隅田川を洪水から守る(岩淵水門)

洪水時には岩淵水門を閉鎖し、荒川の洪水が隅田川へ流入することを防ぎ、隅田川の洪水氾濫を防止します。 令和元年10月12日 (土) 20:50に岩淵水門 (上) 水位観測所の水位がA.P.+4.00mに達したため、閉門操作を開始し、21:07に全閉しました。

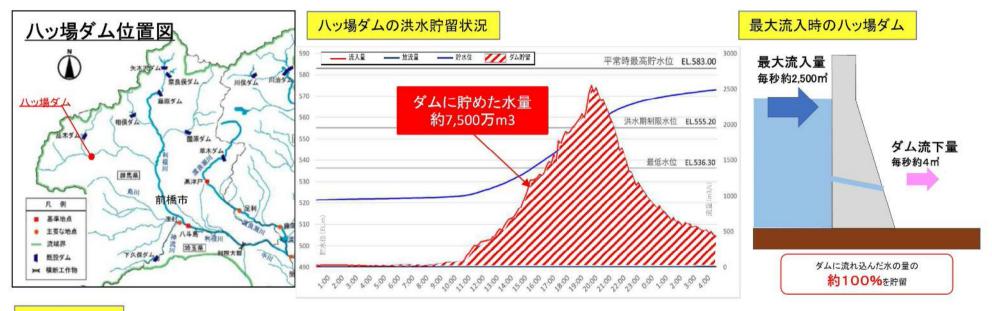
貯留状況写真

今回の洪水(台風19号)により試験湛水のため貯留を開始していた、ハッ場ダムの貯水位が平常時最高貯水位583. Omに対し、573. 2mまで上昇しました。

(台風19号)は10月11日2時から10月13日5時にかけて長野原観測所では累加347mm、時間最大雨量37mm(12日18時)の大雨をもたらしました。この降雨に伴い<mark>ハッ場ダムの貯水位は518.8mから573.2mまで、約54m水位が上昇しました。</mark> ハッ場ダムでは流入量(最大流入量約2,500m3)の約100%をダムで貯留。

10月12日 9:00(EL.522.7m) 状況写真

10月13日 6:00(EL.573.9m) 状況写真

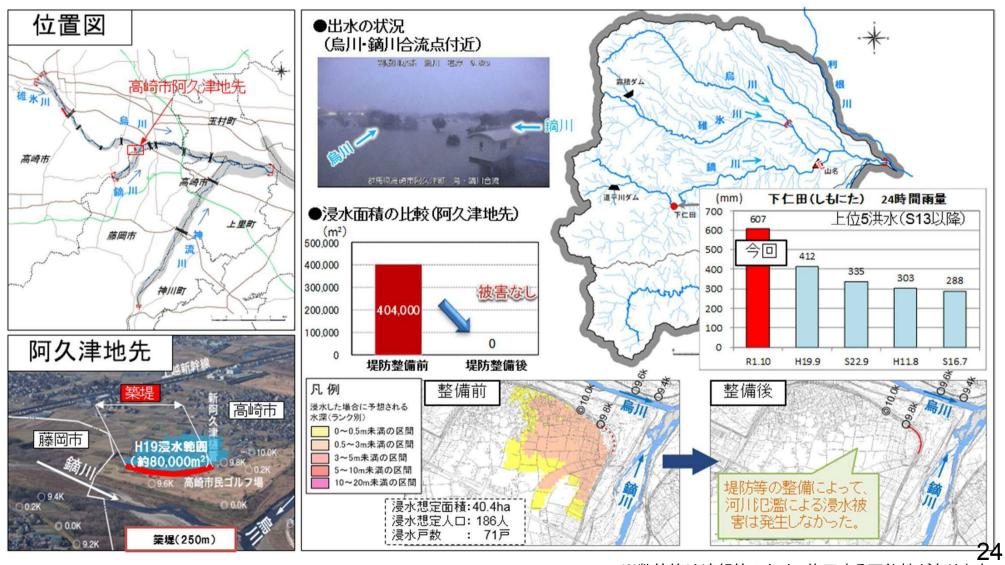
11. 堤防整備による治水効果 (鳥・神流川)

- しもにフ
- ■鳥・神流川流域では、下仁田雨量観測所において、24時間雨量が607mmと観測史上最大を記録。
- ■山名観測所では、水位が5.60mに達し、氾濫注意水位(2.6m)を3.00m超過。
- ■完成した堤防の効果により、高崎市阿久津地先において、台風第19号では河川氾濫による背後地への浸水被害なし。
