国道20号「ほううんじばし法雲寺橋」に関する応急復旧の見通しについて ～11月末までに通行止めを解除します～ 【第16報】

国道20号「法雲寺橋」位置図と通行規制状況等

国道20号「法雲寺橋」の応急復旧イメージ（1/2）

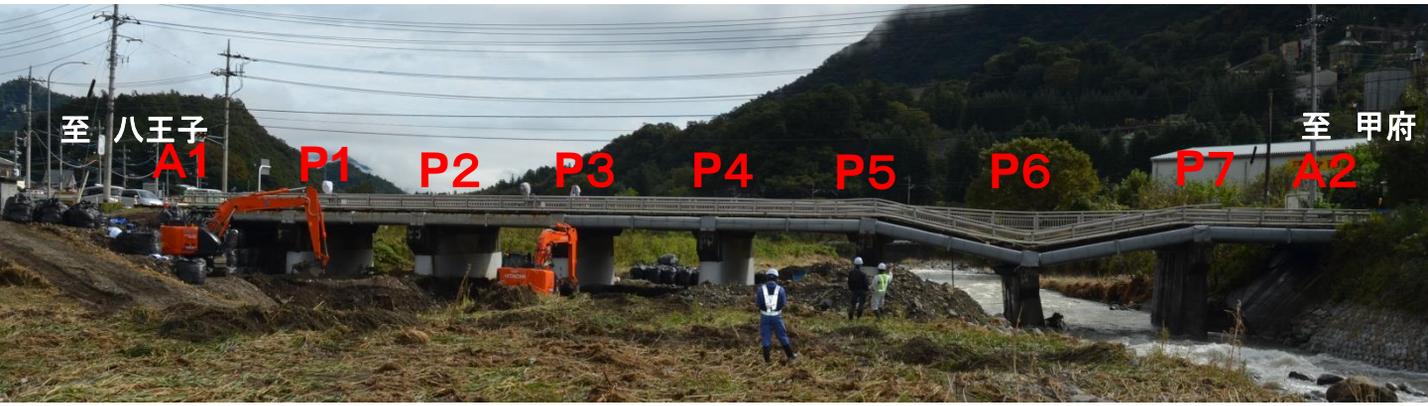
【法雲寺橋の被災状況】

名称: 法雲寺橋(ほううんじばし)
橋長: 64m
上部構造形式: 単純PCプレテン床版橋8連
下部構造形式: 重力式橋台(RC)2基(A1、A2)
壁式橋脚(RC)7基(P1~P7)
竣工: 昭和34年1月

橋脚部洗掘が原因と思われる下部工沈下により発生した路面段差のため通行止め

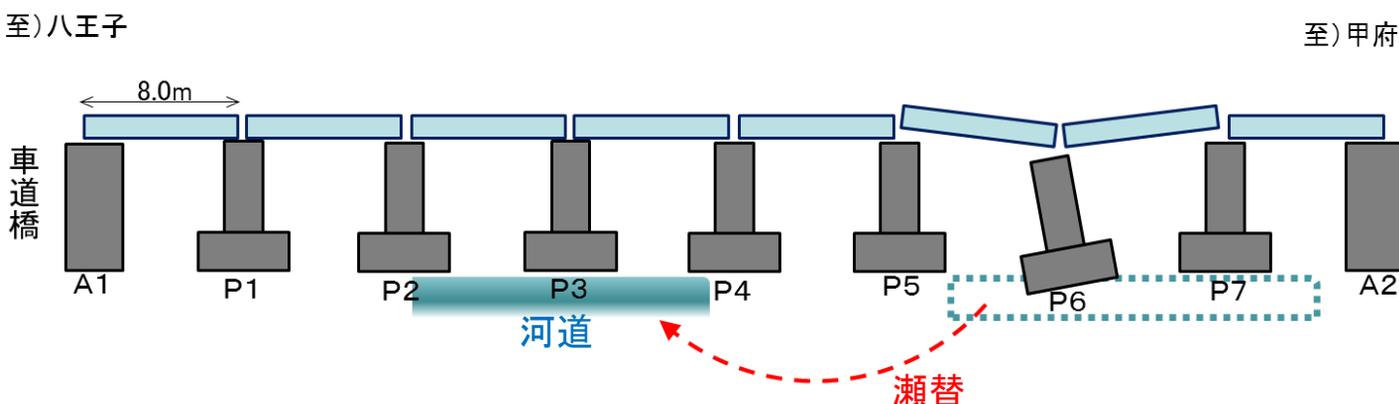
【②応急復旧中（河川瀬替による工事用ヤード確保）】

【現在、施工中】

復旧工事に向け河川の瀬替工事を実施中

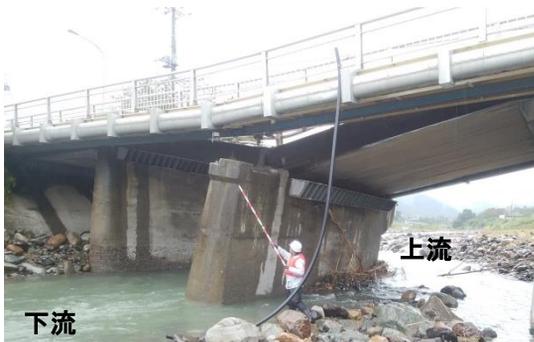
令和元年10月17日の状況

笹子川の水位が低下したため、橋脚部等の現地調査と
復旧工事に向けた工事用進入路の工事に着手
