# 今年度の取り組み(案)

## 現地視察資料

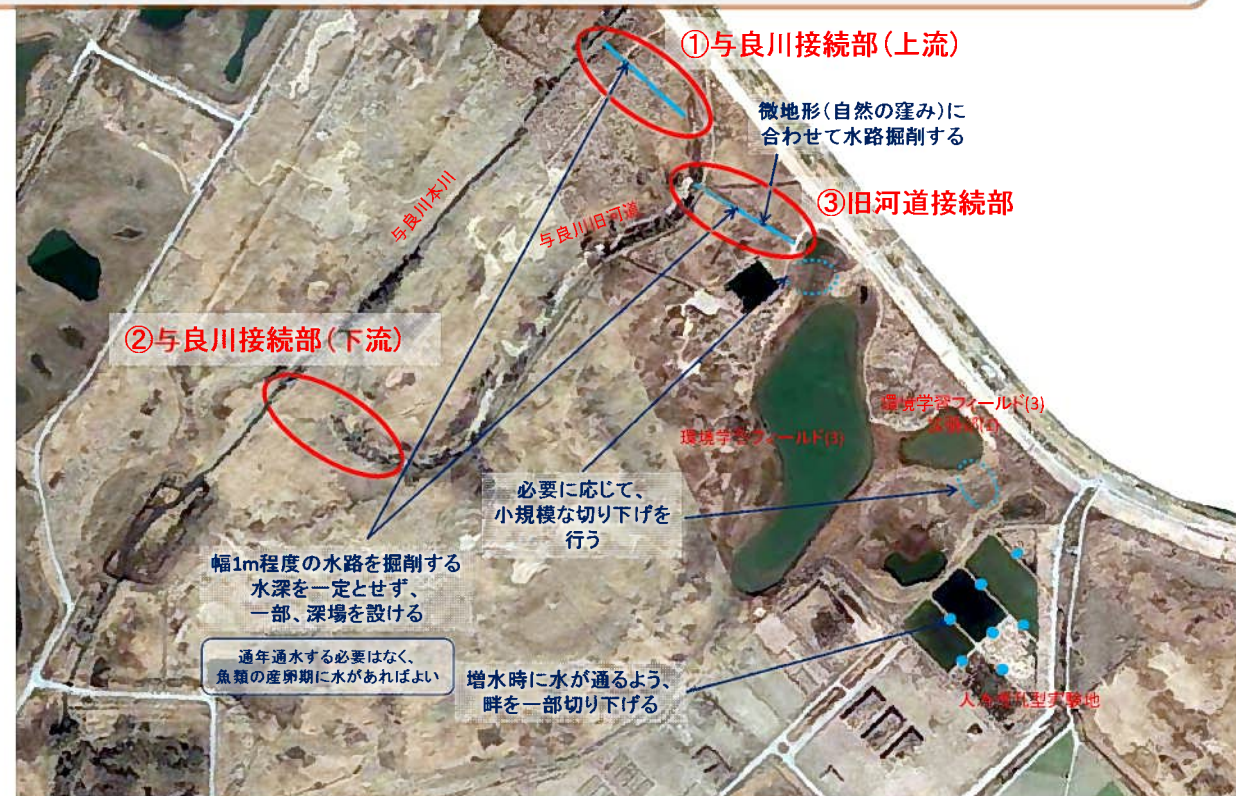
■コウノトリの採餌環境改善のため、与良川と環境学習フィールド(3)を簡易水路で接続することを渡良瀬遊水地エリアエコロジカル・ネットワーク推進協議会において検討中。
