台風19号に伴う嬭恋村田代地先と 上野村新羽地先の護岸損傷等の 応急復旧の完了

群馬県嬭恋村田代地先の田代床固群と上野村新羽地先の野栗沢床固群の応急復旧工事を昨日完了しました。

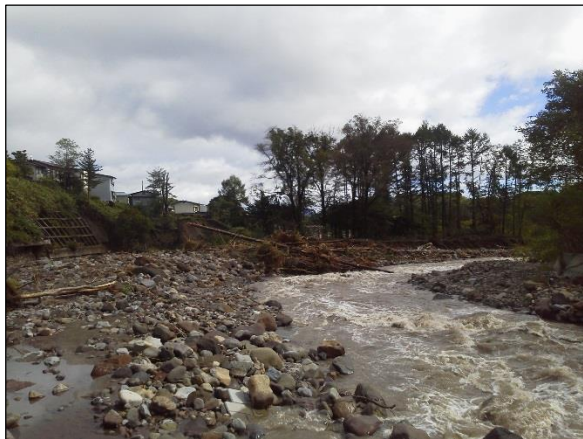
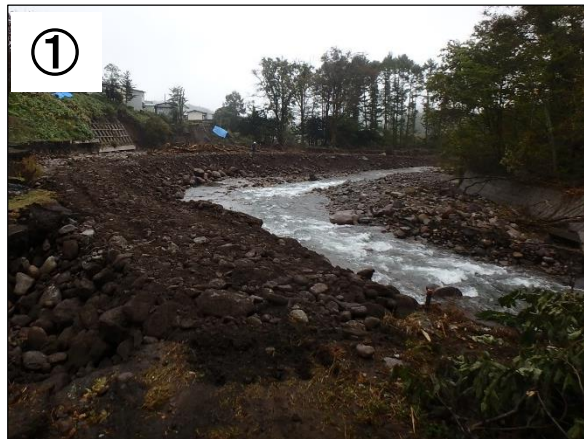
田代地先の災害は河道外に氾濫流が流下し、宅地・農地を洗掘し、護岸を損傷させる被害であった。

高さ3m、延長145mの土堤を築造（写真①）

第一段階は、河道外に流れ出す恐れのある箇所対策として、土堤の整備(写真①)及び大型土嚢を設置し、護岸の応急復旧(写真②)を行った。

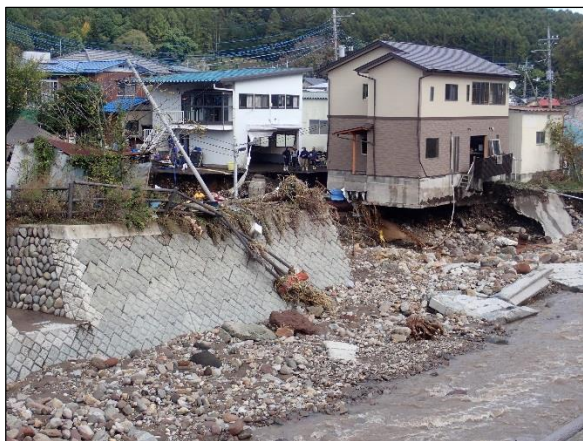
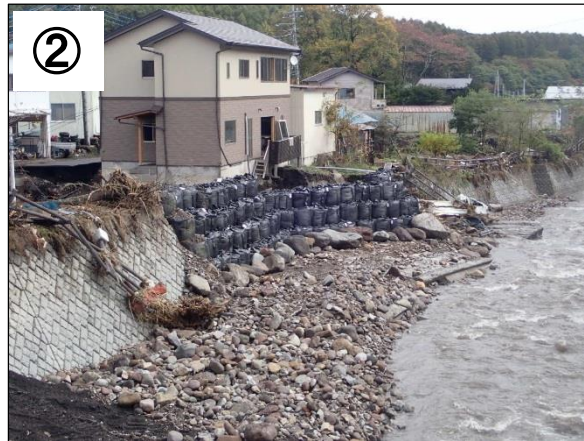
大型土のう 645個を設置（写真②、③）

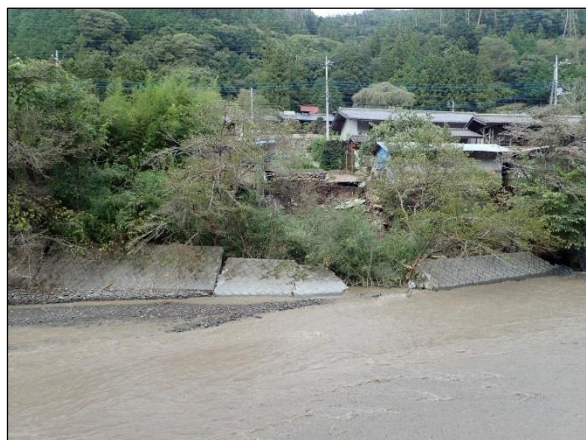
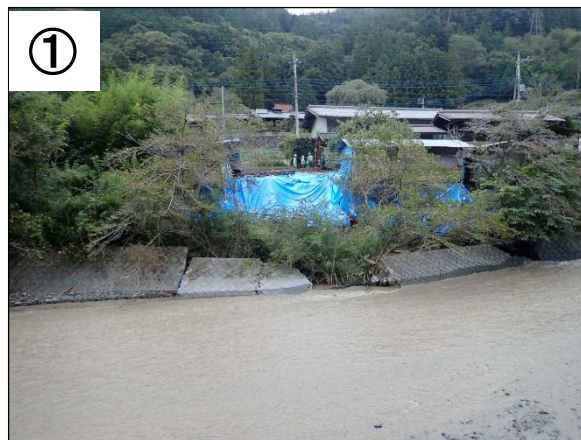
シート張り 1式 (写真①)

護岸被災延長は約30mで、応急復旧対策として、土堤部のブルーシートの保護対策及び護岸損傷箇所の被害の拡大防止のため、大型土嚢を設置し、応急復旧対策を完了させた。

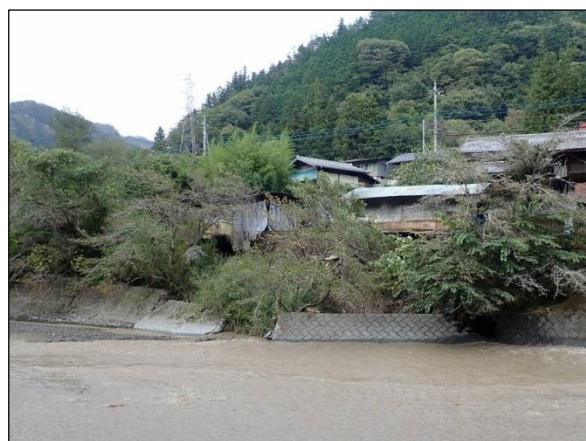
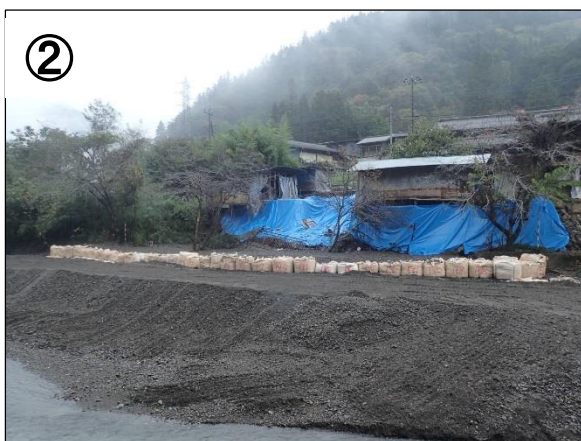
大型土のう 250個を設置 (写真②)
