# 『令和元年10月台風19号』 出水速報(第3報)

令和元年11月6日  
国土交通省 関東地方整備局

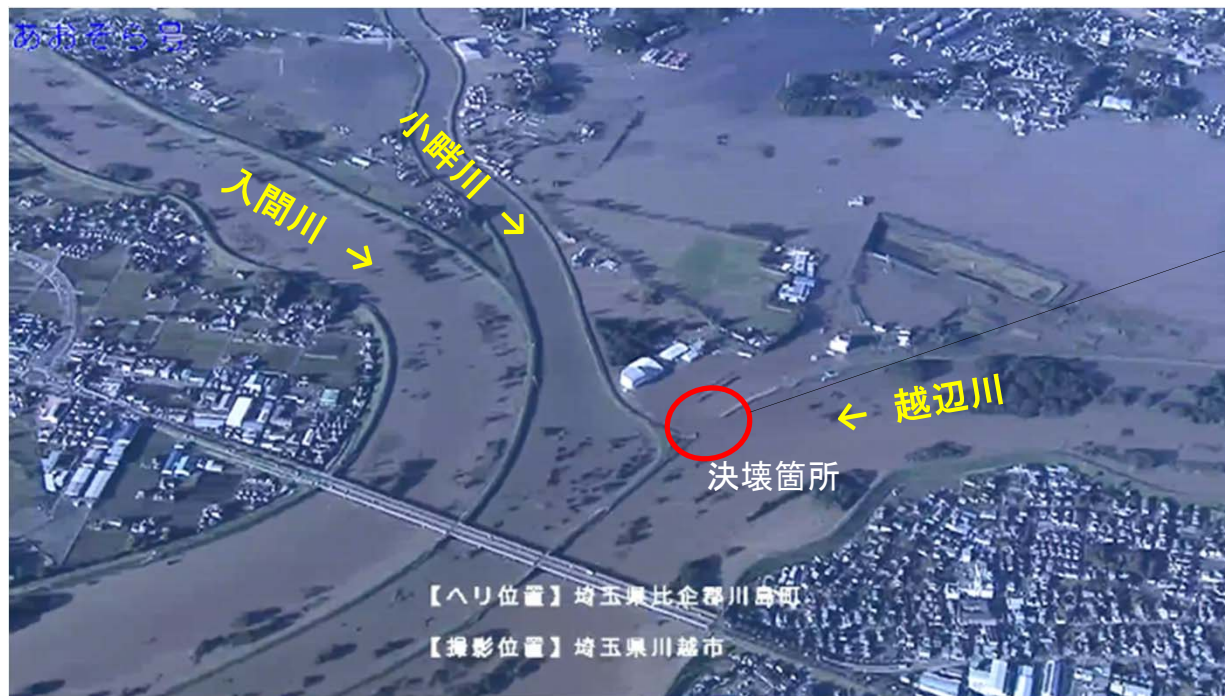
荒川水系  
越辺川右岸0k付近

- 荒川水系越辺川・都幾川では堤防が3カ所決壊する被害がありました

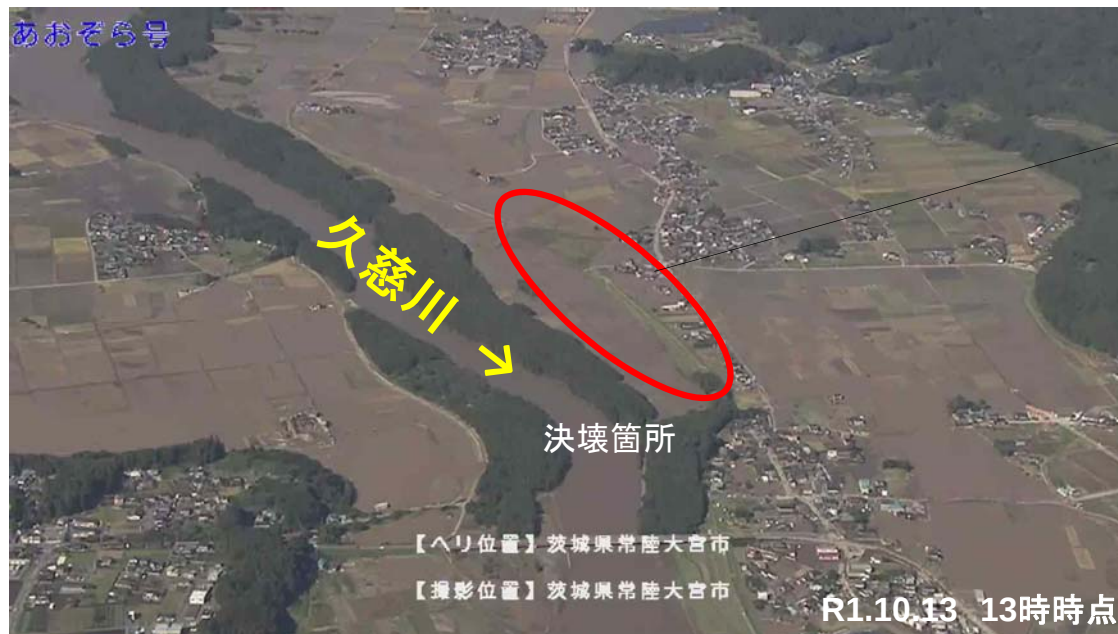
久慈川水系  
久慈川左岸25.5k付近

- 久慈川水系久慈川では堤防が3カ所決壊する被害がありました

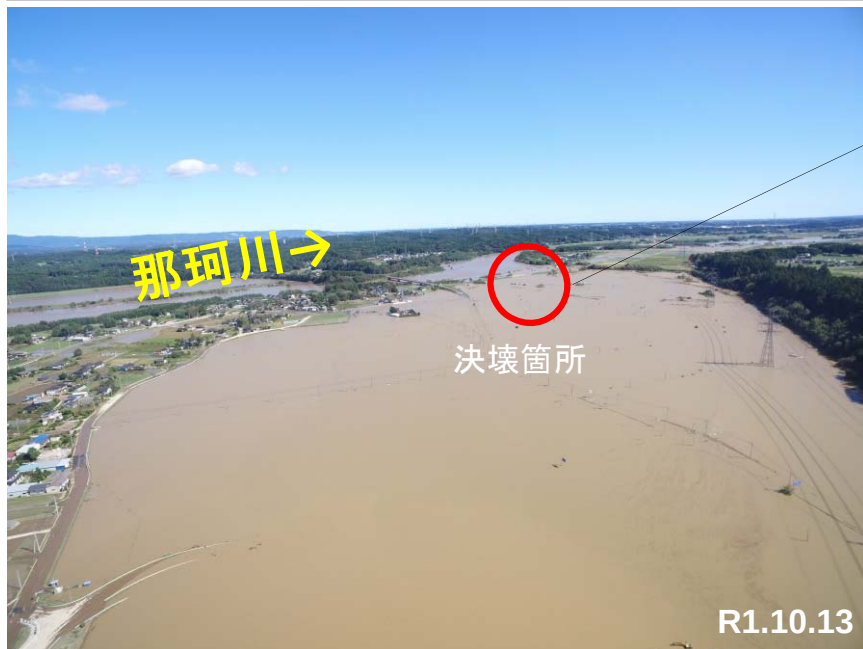
那珂川水系  
那珂川右岸28.6k付近

- 那珂川水系那珂川では堤防が3カ所決壊する被害がありました

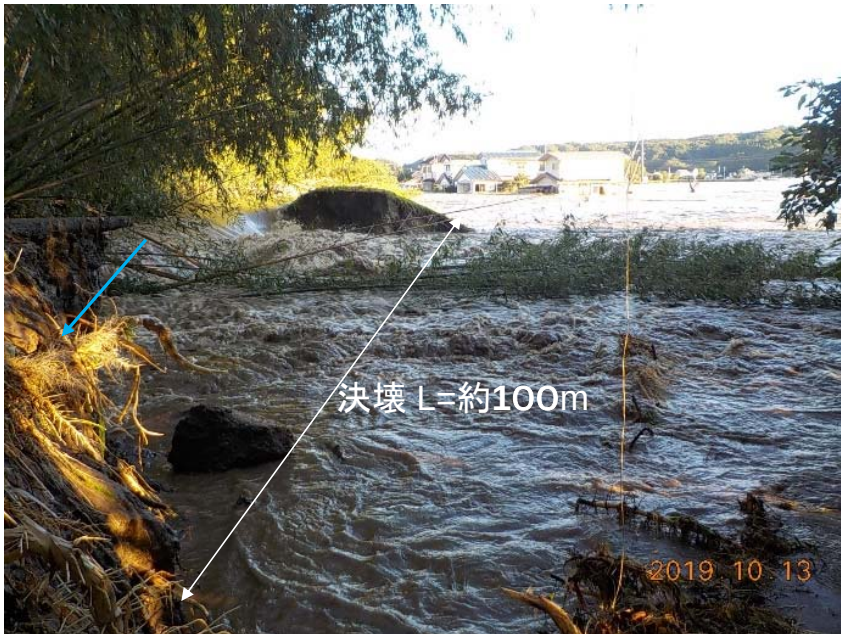
撮影日2019.10.13 5時45分頃

久慈川水系久慈川 茨城県常陸大宮市富岡地先(左岸25.5K) 被災～復旧状況  
2019年11月5日(火)15時00分完了

被災状況

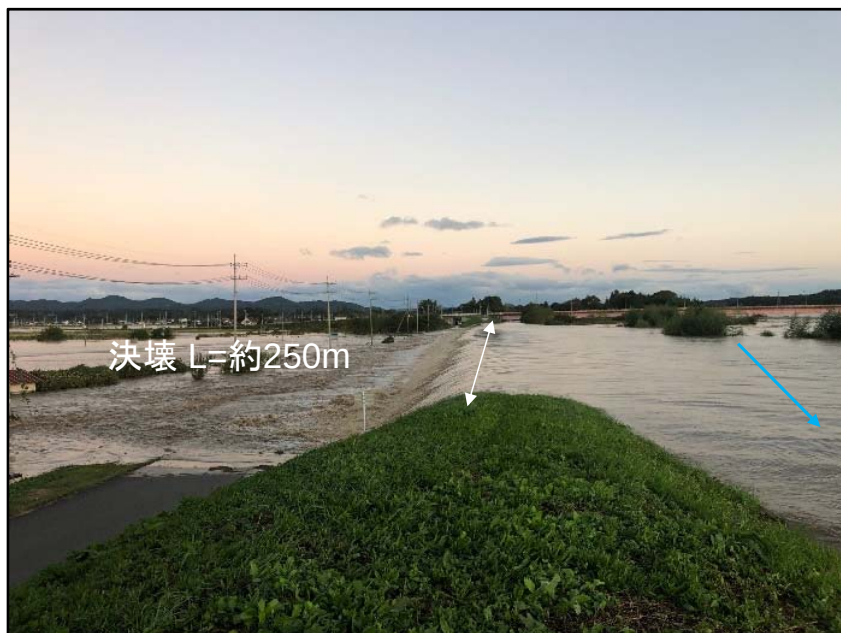
撮影日2019.10.13 6時15分頃

なかがわ なかがわ しもえど  
那珂川水系那珂川 茨城県那珂市下江戸地先(右岸28.6K) 被災～復旧状況

決壊 L=約250m

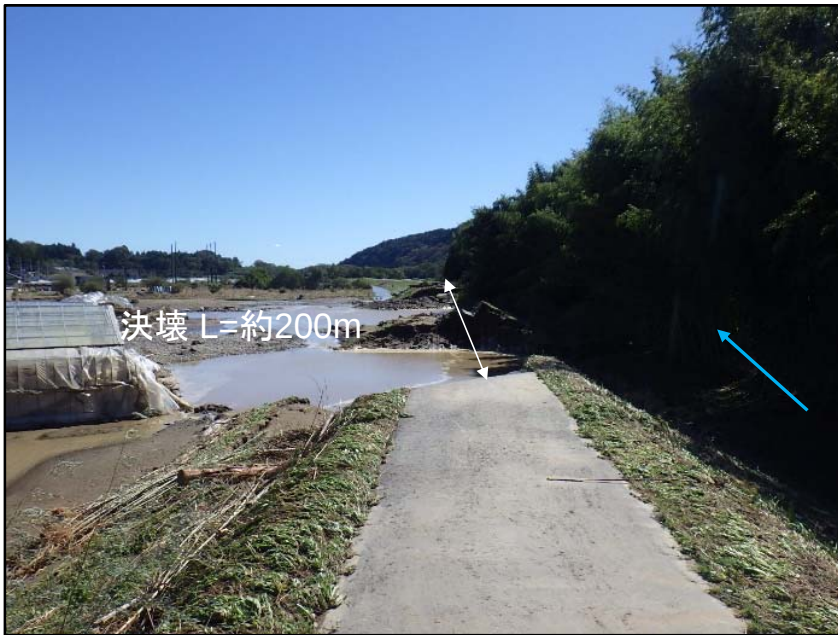
撮影日2019.10.13 11時00分頃

決壊 L=約200m

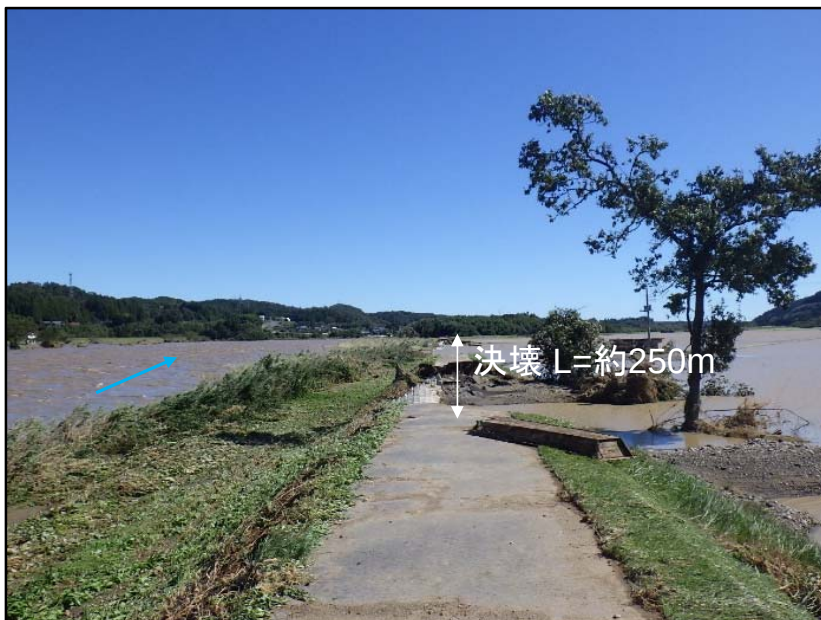
撮影日2019.10.13 11時50分頃

被災状況

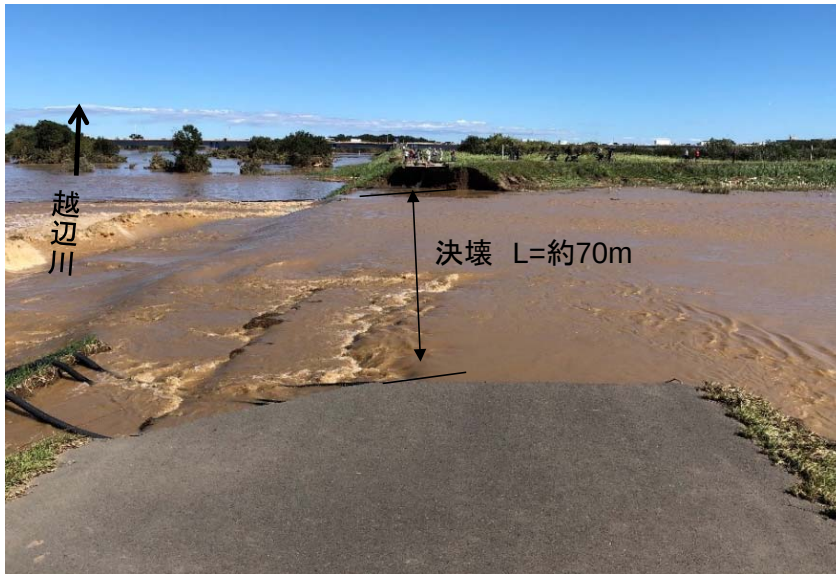
撮影日2019.10.13 12時10分頃

被災状況

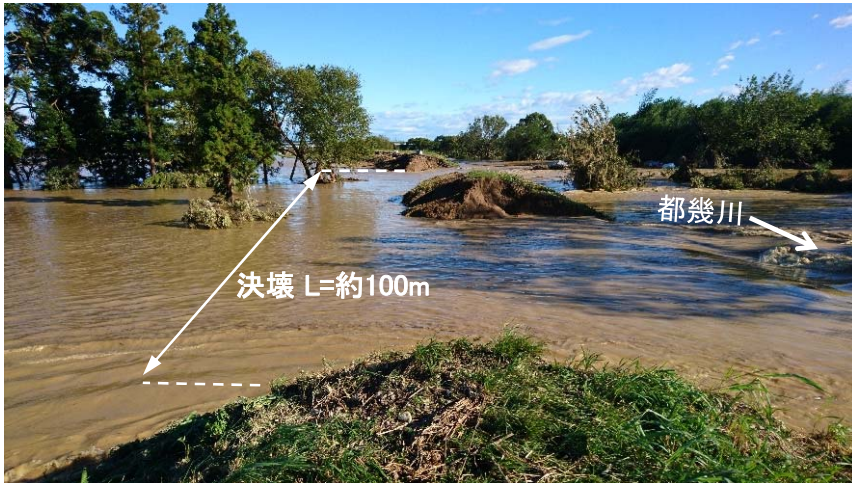
撮影日2019.10.13 12時00分頃

あらかわ ときがわ ひがしまつやまし はやまた  
荒川水系都幾川 埼玉県東松山市早俣地先(右岸0.4K) 被災～復旧状況

被災状況

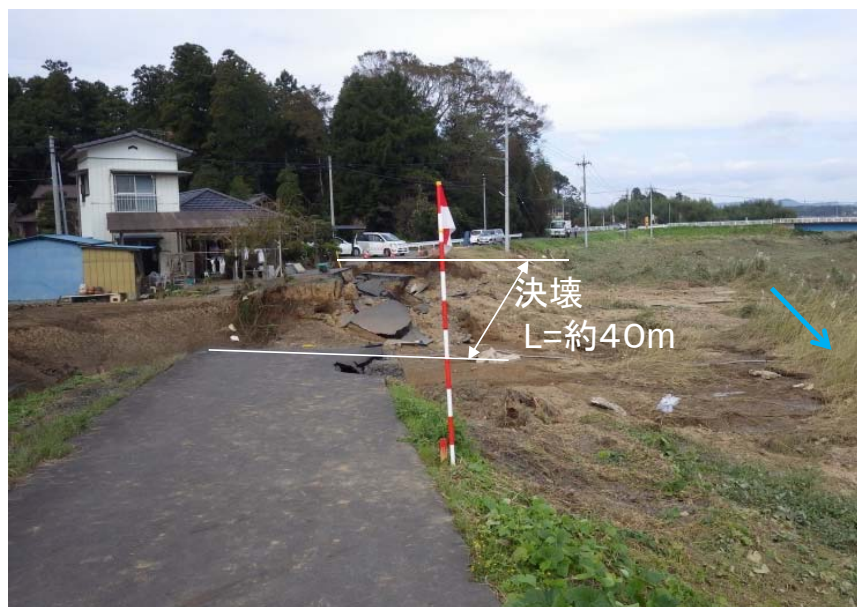
撮影日2019.10.17 13時00分頃

被災状況

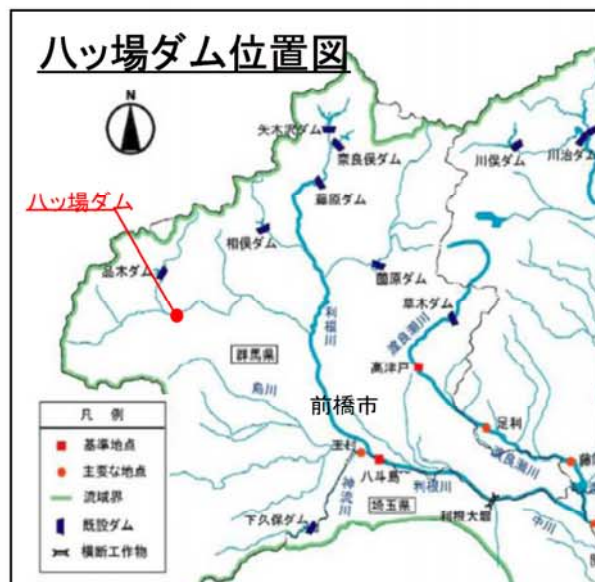
ハッ場ダムの洪水貯留状況

今回の洪水(台風19号)により試験湛水のため貯留を開始していた、ハッ場ダムの貯水位が平常時最高貯水位583.0mに対し、573.2mまで上昇しました。

(台風19号)は10月11日2時から10月13日5時にかけて長野原観測所では累加347mm、時間最大雨量37mm(12日18時)の大雨をもたらしました。この降雨に伴いハッ場ダムの貯水位は518.8mから573.2mまで、約54m水位が上昇しました。ハッ場ダムでは流入量(最大流入量約2,500m<sup>3</sup>)の約100%をダムで貯留。
