久慈川・那珂川の出水、被害状況等について

令和元年10月 台風19号による被害状況【久慈川】

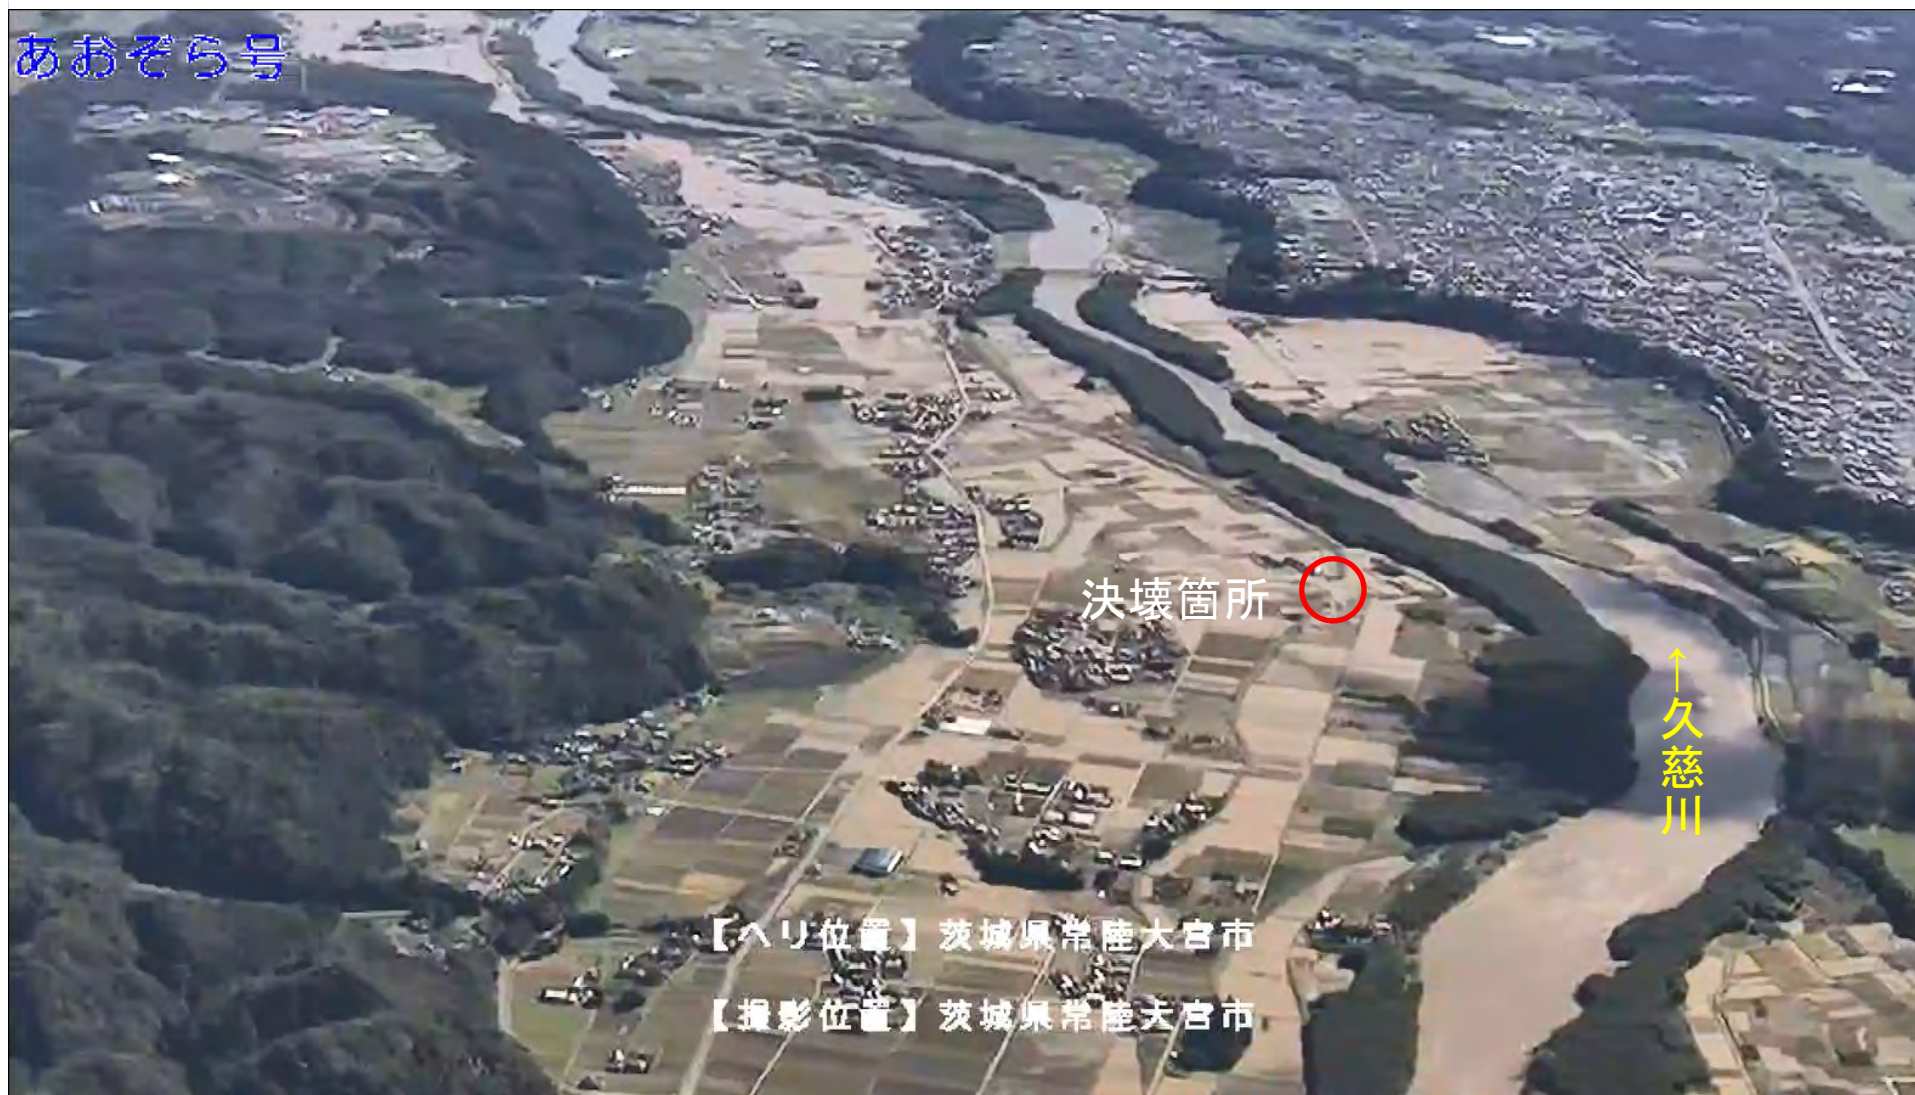
決壊箇所

↑久慈川

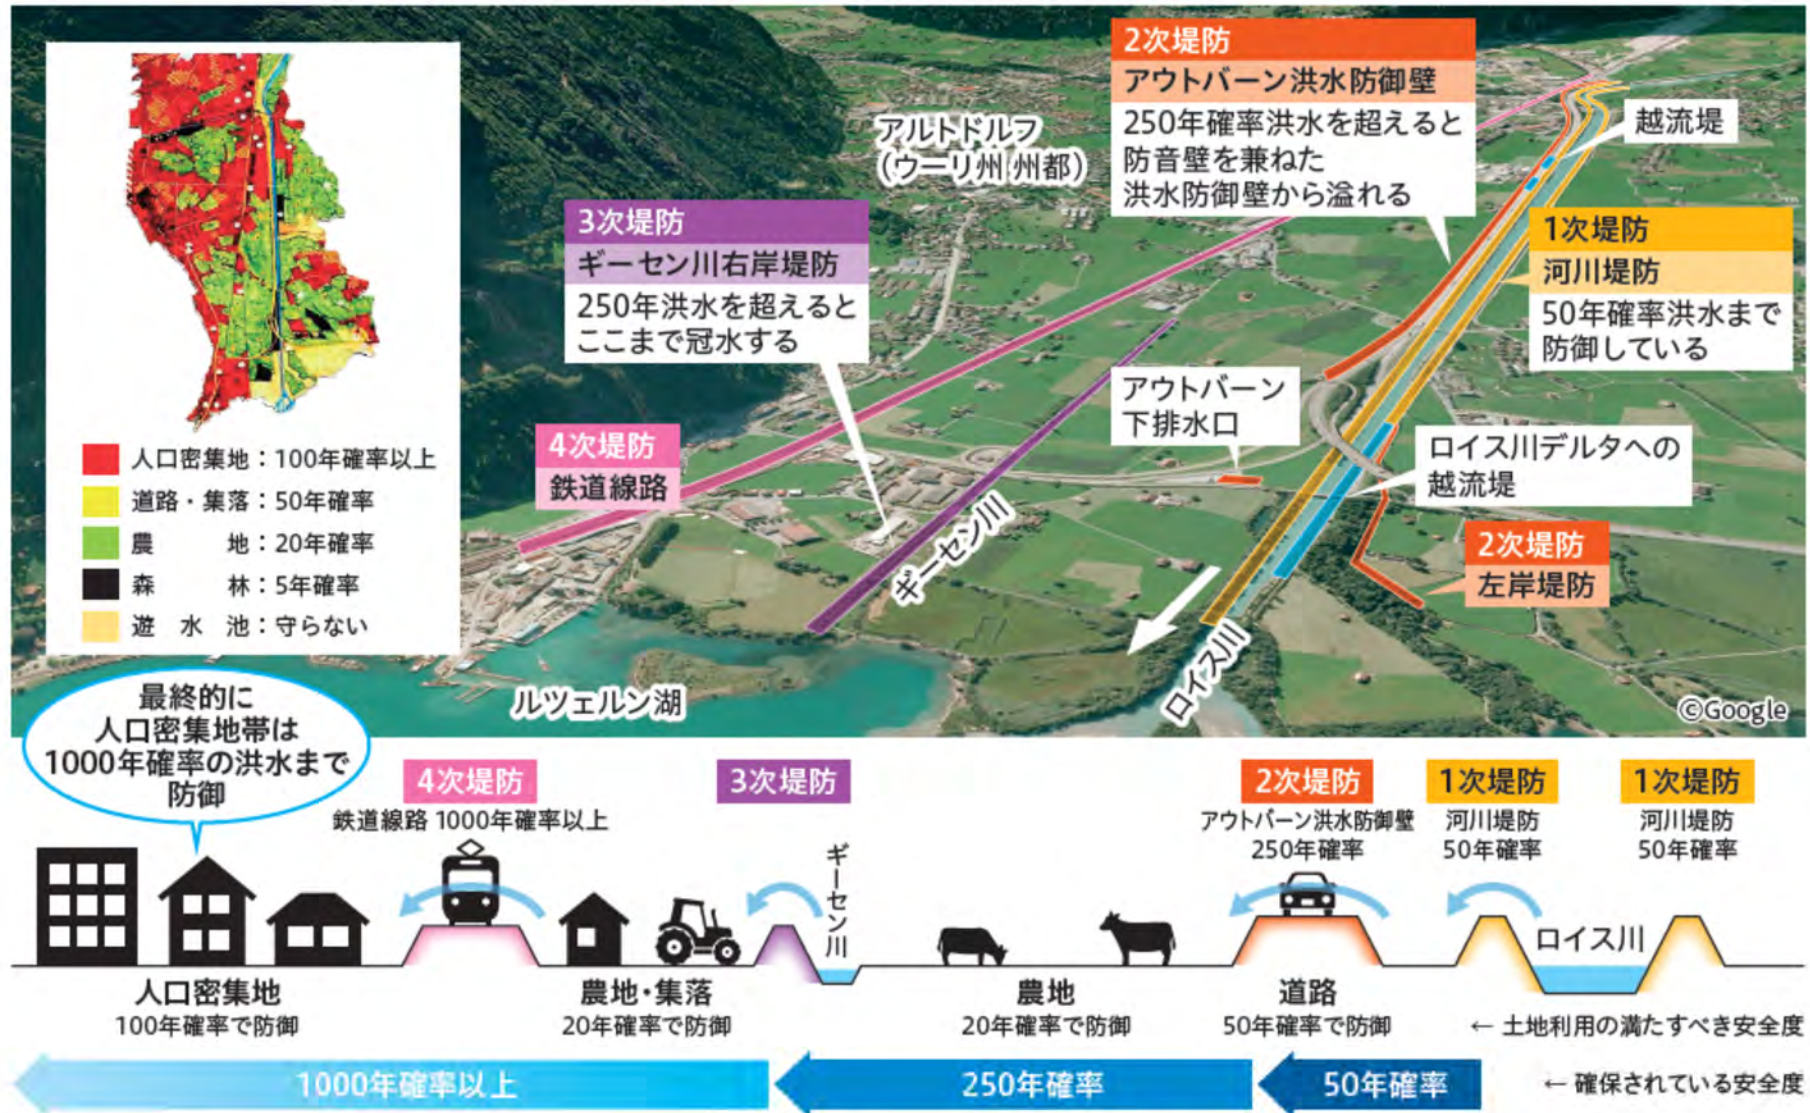
溢れ方を選択する多重防御施設の整備

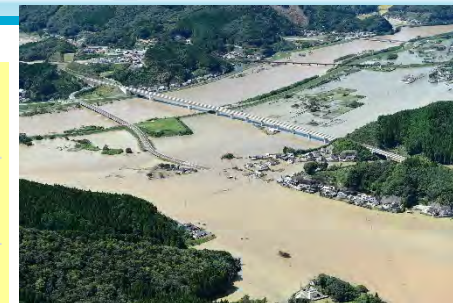
土地利用と一体となった治水の事例【北川※霞堤】

台風16号により北川が氾濫

**家屋等被害
大幅減！**
