概要

日光砂防事務所では令和元年12月2日に、栃木県へ強靱ワイヤーネットの災害支援を行いました。
 栃木県では、台風19号で多くの災害が発生しています。今回は鹿沼市粕尾小学校裏の学校沢での災害復旧作業に際し、災害支援の要望があった強靱ワイヤーネットの貸し出しを行いました。

強靱ワイヤーネット

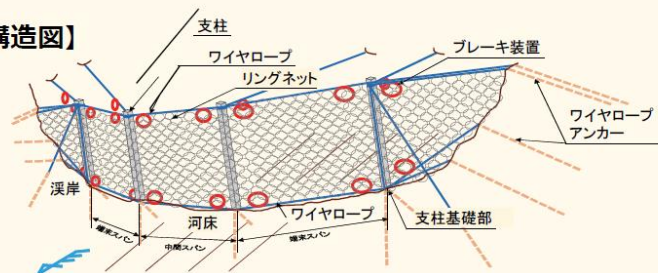
【標準構造図】

土石流が発生する可能性が高い現場、または発生した土石流災害の対策を実施するにあたって土石流・流木の流下による二次災害を防止することができます。

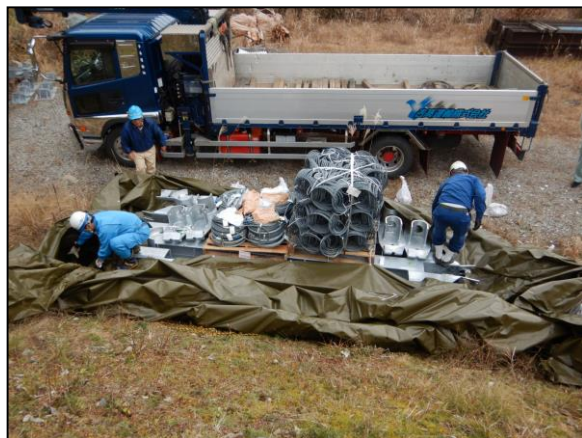
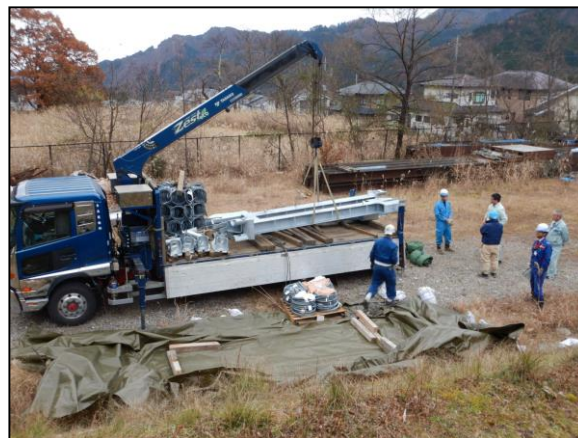
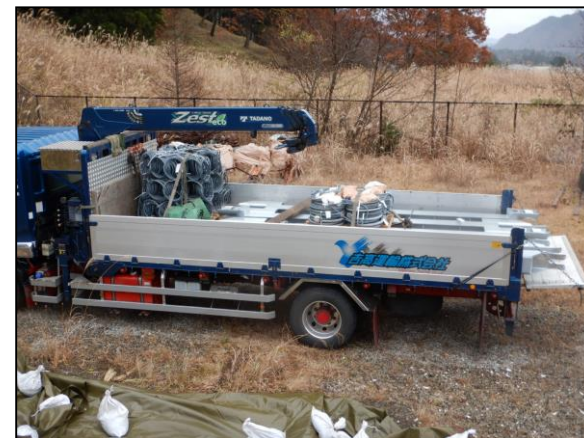
搬出状況

栃木県による強靱ワイヤーネットの搬出作業状況。(規格 H=4.0m L=15.0m 1基)
