# 那珂川水系河川整備計画の点検について

令和元年12月8日

国土交通省 関東地方整備局

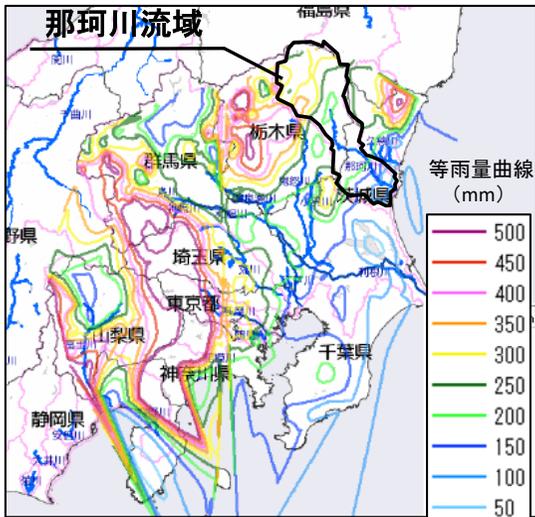
等雨量線図雨量期間

(10月10日20:00～10月12日24:00)

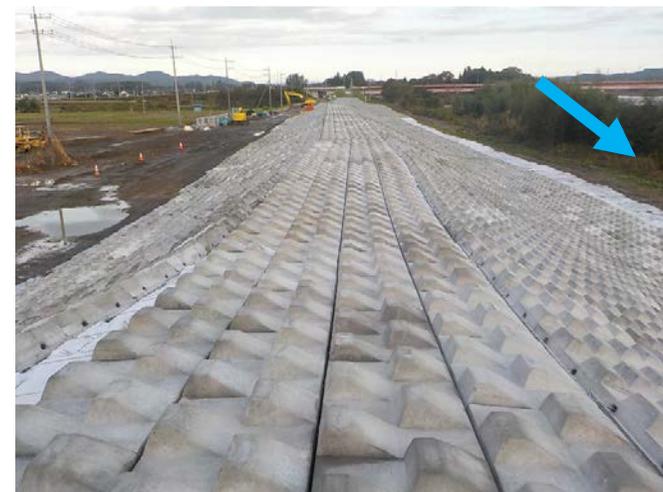
<sup>なかがわ</sup> 那珂川水系 <sup>なかがわ</sup> 那珂川 <sup>しもえど</sup> 茨城県那珂市下江戸地先(右岸28.6K) 被災～復旧状況

2019.10.28 7時00分頃 連節ブロック 施工中

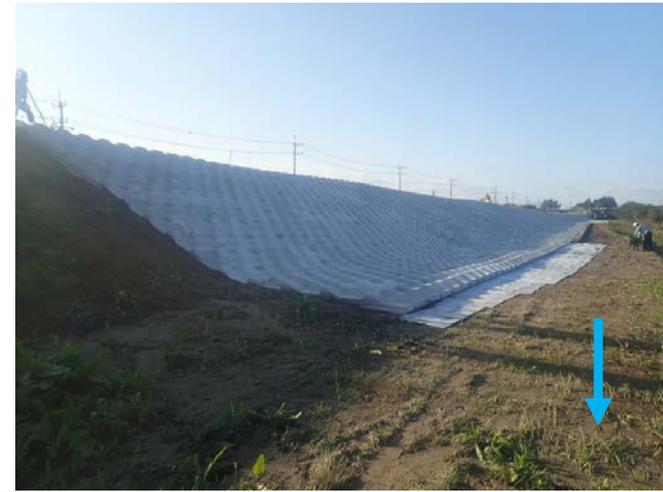
完成状況写真 2019.10.28 11時00分頃

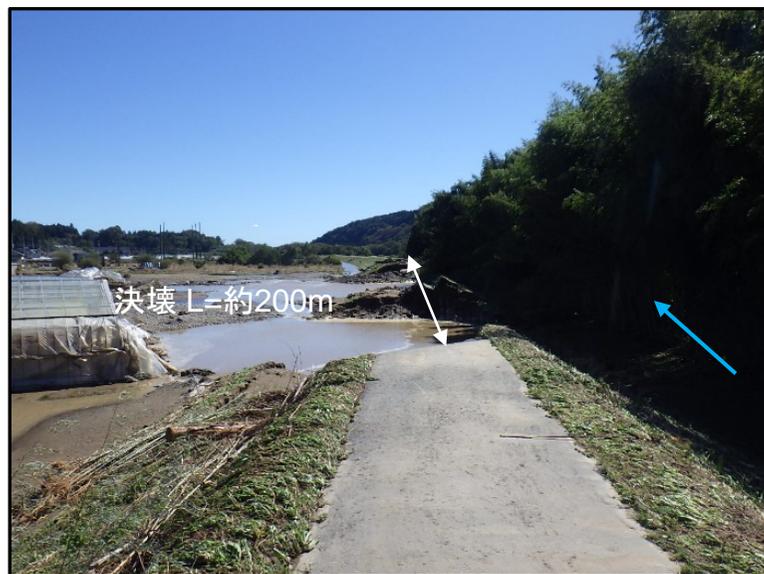
那珂川水系那珂川 茨城県常陸大宮市野口地先(左岸40.0km) 被災～復旧状況

決壊 L=約200m

撮影日2019.10.13 11時00分頃

那珂川右岸28.6k	那珂川左岸40.0k	那珂川右岸41.2k
越水	<ul style="list-style-type: none"> <li>● 写真により越水している状況が確認された。</li> <li>● 天端に漂流物が確認された。</li> <li>● 痕跡水位及び現地の状況より、越水範囲と越水深を推定した。</li> <li>● これらより越水が決壊の要因になったと推定される。</li> </ul>	<ul style="list-style-type: none"> <li>● 決壊箇所下流側残存部は39.5k付近まで裏法肩に侵食が確認された。</li> <li>● 天端に漂流物(砂等)が確認された。</li> <li>● 痕跡水位及び現地の状況より、越水範囲と越水深を推定した。</li> <li>● これらより越水が決壊の要因になったと推定される。</li> </ul>	<ul style="list-style-type: none"> <li>● 決壊箇所下流側残存部は40.9k付近まで裏法面の侵食が確認された。</li> <li>● 天端に漂流物(流木等)が確認された。</li> <li>● 痕跡水位及び現地の状況より、越水範囲と越水深を推定した。</li> <li>● これらより越水が決壊の要因になったと推定される。</li> </ul>
影響程度	○	○	○
浸透	<ul style="list-style-type: none"> <li>● 上下流の近傍も含めて噴砂や漏水が確認されていない。</li> <li>● 堤体は礫質土主体、基礎地盤は礫質土層の表層に砂質土と粘性土の被覆土が分布する。</li> <li>● 解析の結果、裏法すべりやパイピングに対する基準値を満足している。</li> <li>● これらより、浸透が決壊の要因になった可能性は低いと推定される。</li> </ul>	<ul style="list-style-type: none"> <li>● 上下流の近傍も含めて噴砂や漏水が確認されていない。</li> <li>● 堤体は砂質土主体、基礎地盤は礫質土層の表層に砂質土が分布する。</li> <li>● 矢板による川表遮水工が残存する。</li> <li>● 解析の結果、パイピングの基準値を満たしていない。</li> <li>● これらより、浸透の影響は排除できない。</li> </ul>	<ul style="list-style-type: none"> <li>● 上下流の近傍も含めて噴砂や漏水が確認されていない。</li> <li>● 堤体は細かく嵩上げされており、礫質土・砂質土・粘性土等様々、礫質土層の表層に砂質土が分布する。</li> <li>● 矢板による川表遮水工が残存する。</li> <li>● 解析の結果、裏法すべりやパイピングに対する基準値を満足している。</li> <li>● これらより、浸透が決壊の要因になった可能性は低いと推定される。</li> </ul>

影響程度	×	△	×
侵食	<ul style="list-style-type: none"> <li>● 決壊箇所の上下流とも川表法面の侵食の痕跡は確認できない。</li> <li>● 高水敷の侵食の痕跡は確認できない。</li> <li>● これらより、侵食が決壊の要因になった可能性は低いと推定される。</li> </ul>	<ul style="list-style-type: none"> <li>● 高水敷の端部河道内樹林の倒伏があり、侵食が決壊の要因になった影響は排除できない。</li> </ul>	<ul style="list-style-type: none"> <li>● 堤防表法の植生のはがれが見られ、侵食が決壊の要因になった影響は排除できない。</li> </ul>
影響程度	×	△	△

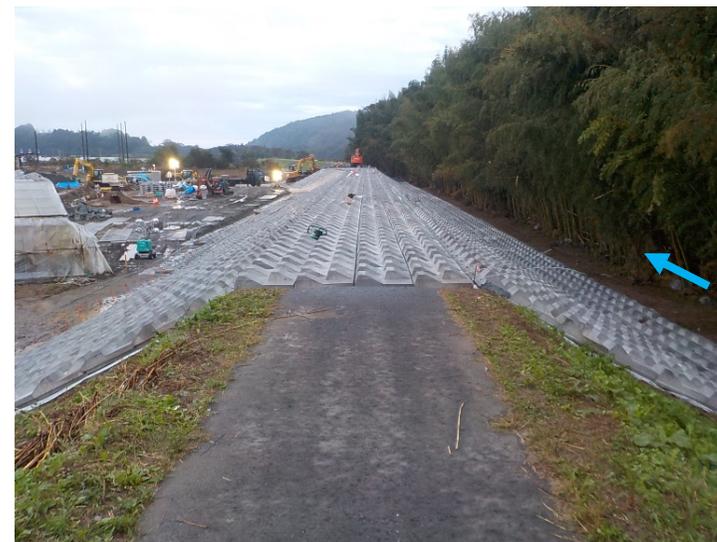
2019.10.28 6時20分頃 連節ブロック 施工中

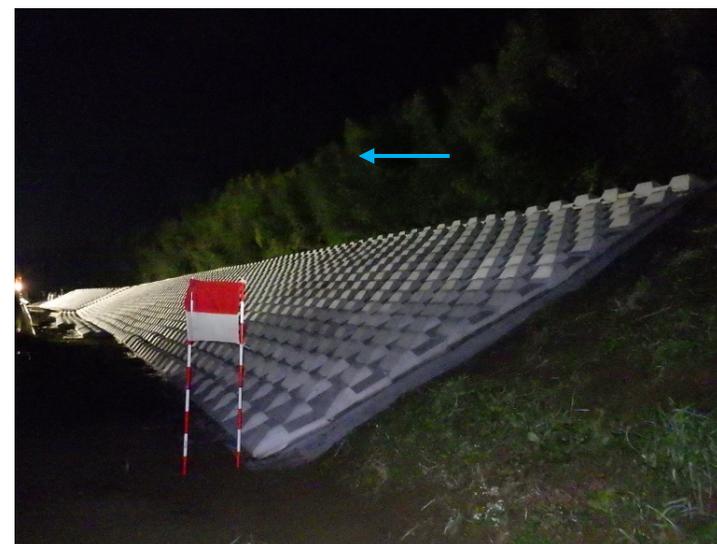
完成状況写真 2019.10.28 17時00分頃

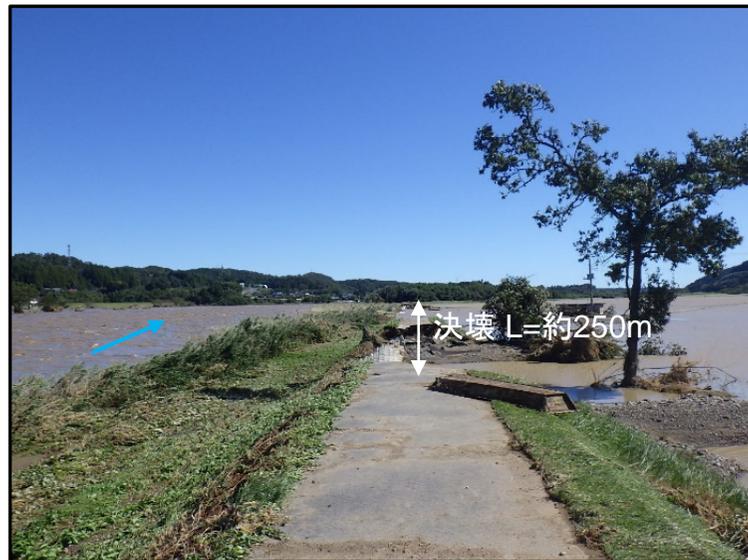
なかがわ                      なかがわ                      しもいせはた  
 那珂川水系那珂川 茨城県常陸大宮市下伊勢畑地先(右岸41.2K)被災～復旧状況

撮影日2019.10.13 11時50分頃

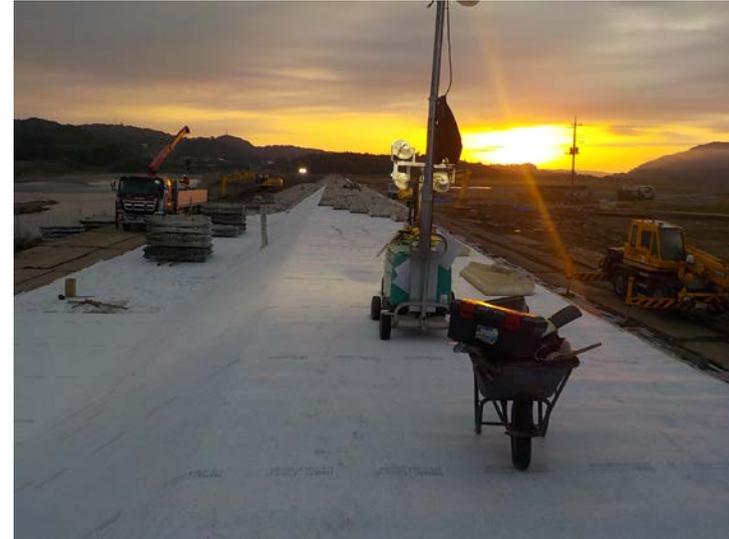
2019.11.3 7時00分頃 連節ブロック 施工中

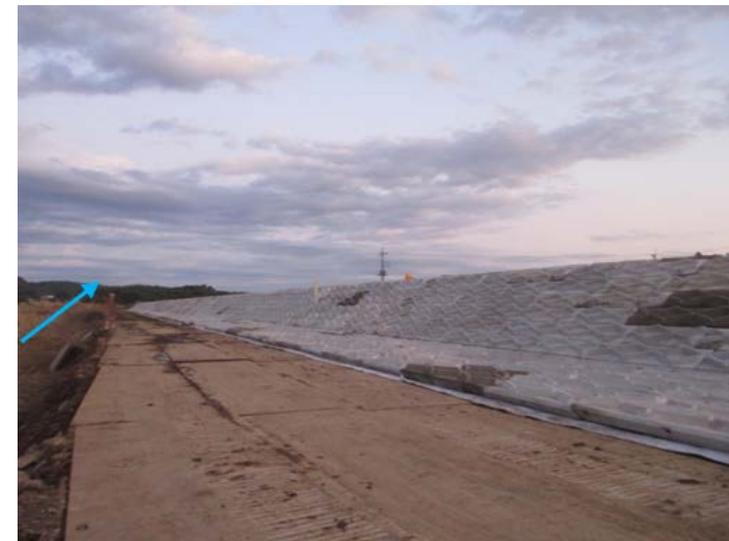
完成状況写真 2019.11.4 17時00分頃

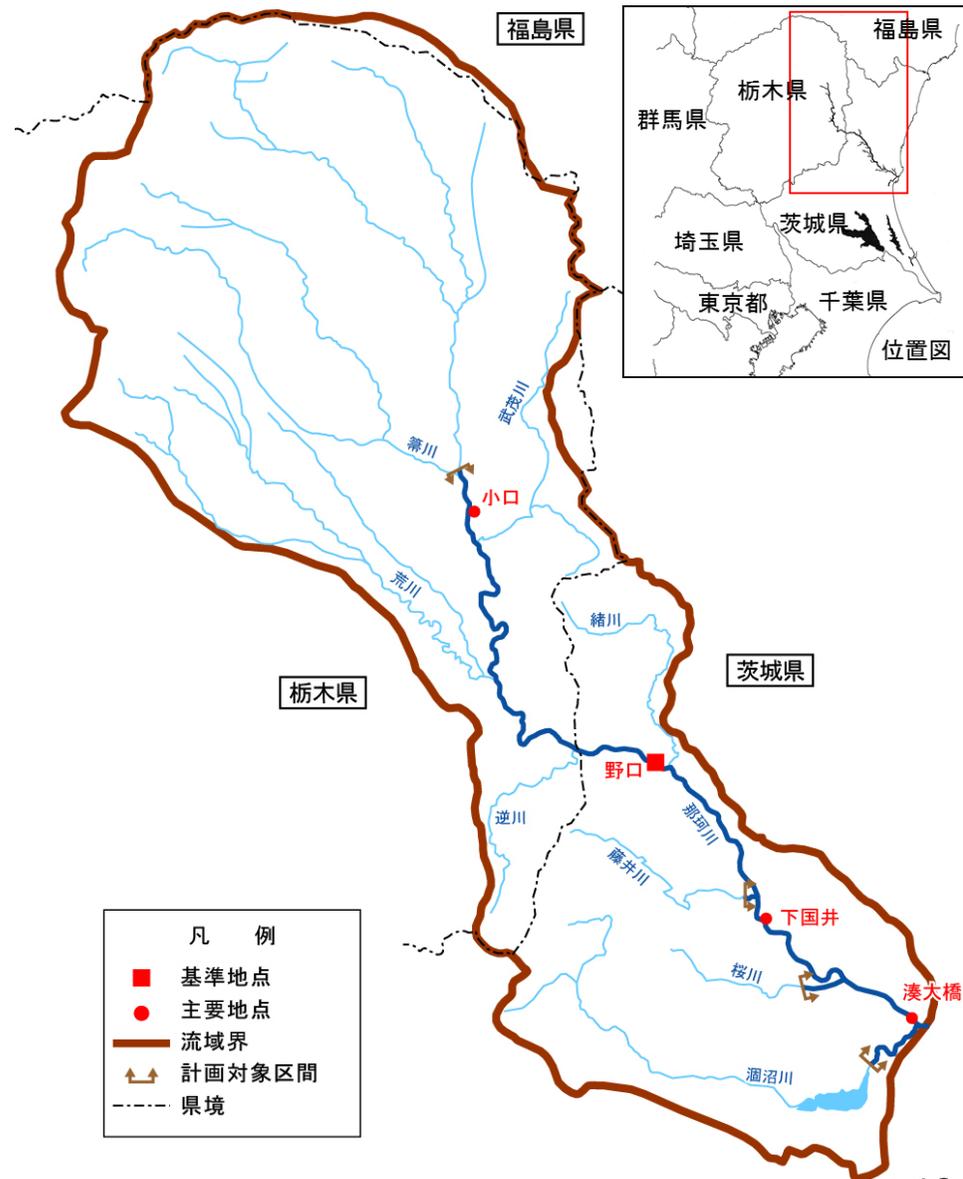
計画対象区間

- 那珂川水系河川整備計画(大臣管理区間)の計画対象区間は、栃木県大田原市から河口までの那珂川 85.5km区間、茨城県東茨城郡茨城町及び大洗町から那珂川合流点までの澗沼川 8.0km区間及び茨城県水戸市から那珂川合流点までの桜川 4.2km区間と藤井川 1.8km区間になります。
- 河川整備計画の計画対象期間は、概ね30年間となります。

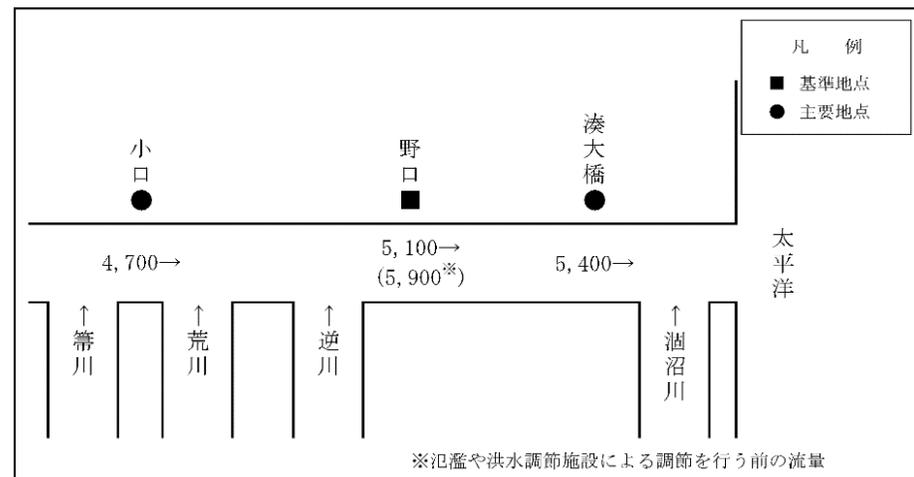
▲那珂川流量配分図(単位:m<sup>3</sup>/s)

- 洪水に対しては、基準地点野口において、近年最大洪水である平成10年8月洪水と同規模の洪水が発生しても災害の発生防止又は軽減を図ります。
- 計画規模を上回る洪水等や整備途上において施設能力を上回る洪水等に対しては、人命、資産、社会経済の被害をできる限り軽減することを目標とし、施設の運用、構造、整備手順等を工夫するとともに、想定し得る最大規模の外力までの様々な外力に対する災害リスク情報と危機感を地域社会と共有し、関係機関と連携して、的確な避難、円滑な応急活動、事業継続等のための備えの充実、災害リスクを考慮したまちづくり・地域づくりの促進を図る。これらにより、想定し得る最大規模の洪水等が発生した場合においても、人命、資産、社会経済の被害をできる限り軽減するよう努めます。
- 地震、津波に対しては、河川構造物の耐震性の確保、情報連絡体制等について、調査・検討を進め、必要に応じて対策を実施することにより、地震、津波による災害の発生防止又は軽減を図ります。

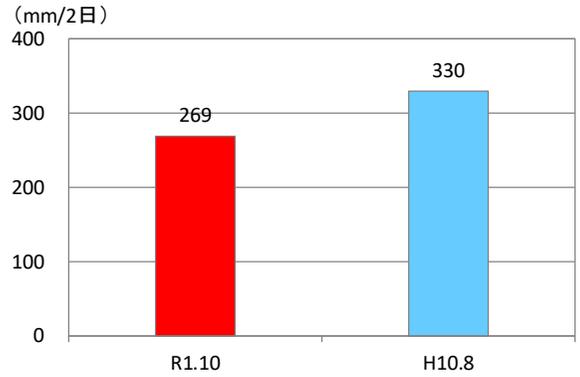
野口地点上流域 2日雨量(流域平均)

- 今回洪水において、那珂川の野口地点(基準地点)では、流量は、現行整備計画目標洪水(H10.8)の流量を上回った。雨量は、1日に集中して降っており、時間20mm以上の強い雨が長時間にわたり降り続き、日雨量(流域平均)においては、現行整備計画目標洪水(H10.8)の雨量を上回った。

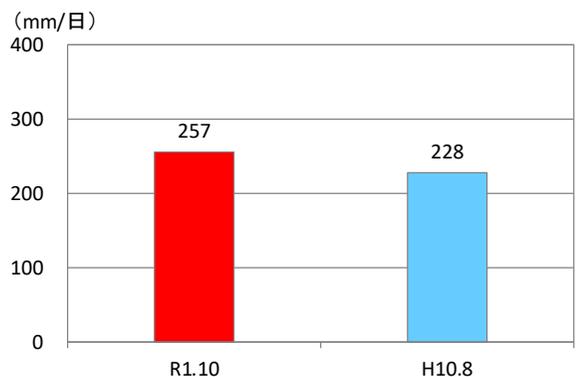
野口地点上流域 日雨量(流域平均)

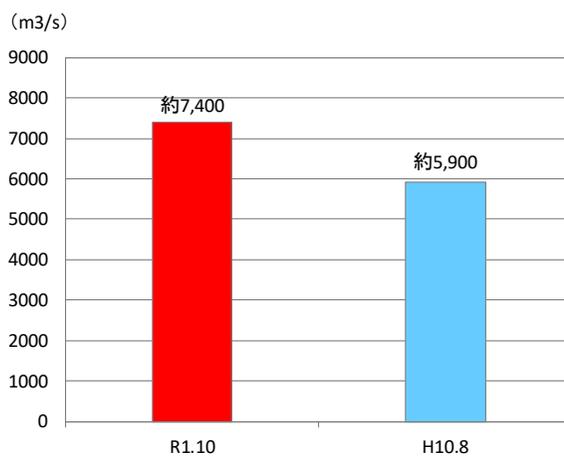
野口地点 流量

※流量は、氾濫や洪水調節施設による調節を行う前の流量
