令和2年1月24日(金)
国土交通省 関東地方整備局
大宮国道事務所

国道17号熊谷バイパス「^{くまがや}熊谷市^{かみの}上之地区」
交通安全対策工事による付加車線設置3ヶ月後の
交通状況についてお知らせします。

事業概要

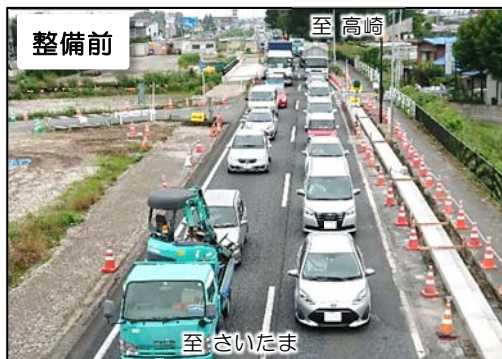
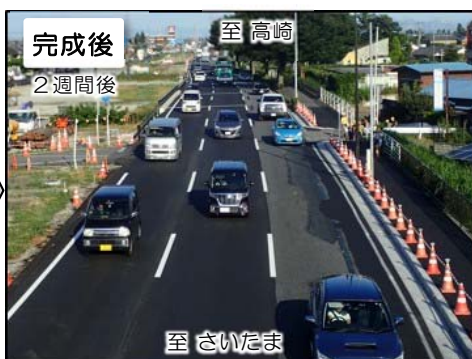
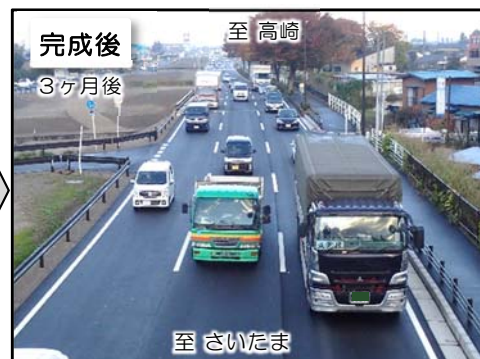
【熊谷スポーツ文化公園入口交差点付近】

整備前
令和元年7月9日(火)7時台撮影

完成後
2週間後
令和元年9月10日(火)7時台撮影

完成後
3ヶ月後
令和元年11月19日(火)7時台撮影

◆付加車線の設置により、信号待ちが解消し混雑が緩和しました。

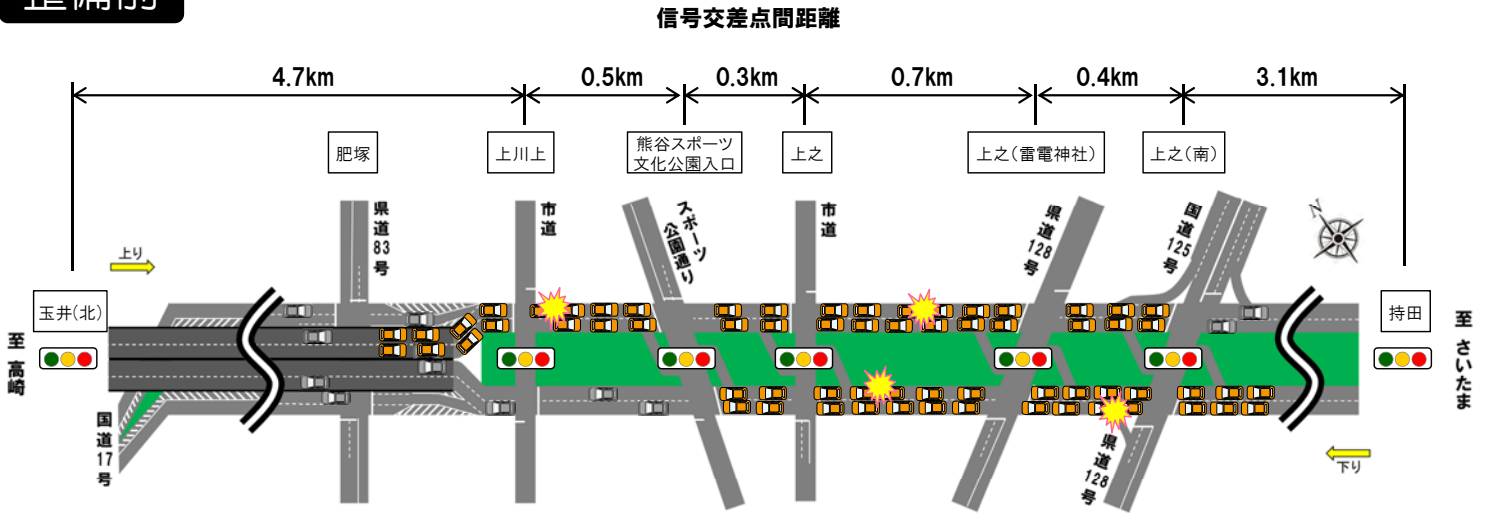
整備前

- 5つの信号交差点が近接しているため、断続的な交通混雑が発生しています。
- 死傷事故の8割以上が追突事故で、そのうちの約9割が混雑時に発生しています。

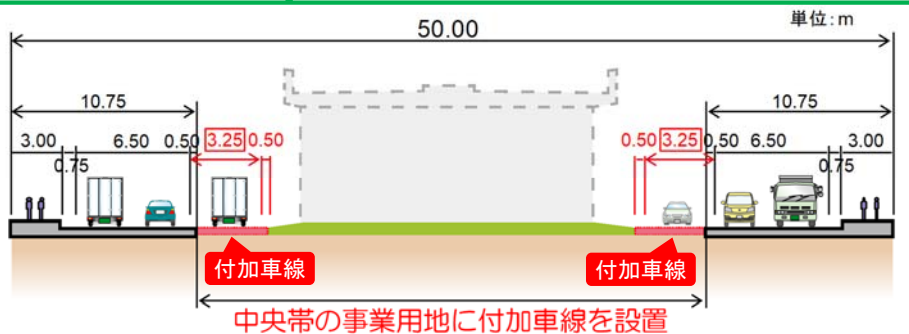
整備後

追突事故などの交通事故削減が期待できる

- 中央帯の事業用地に付加車線を設置します。

○このため、大宮国道事務所では、追突事故を防ぐことを目的に付加車線の設置による交通安全対策を行うこととしました。
