多摩川水系河川整備計画の点検について

令和2年1月24日

国土交通省 関東地方整備局

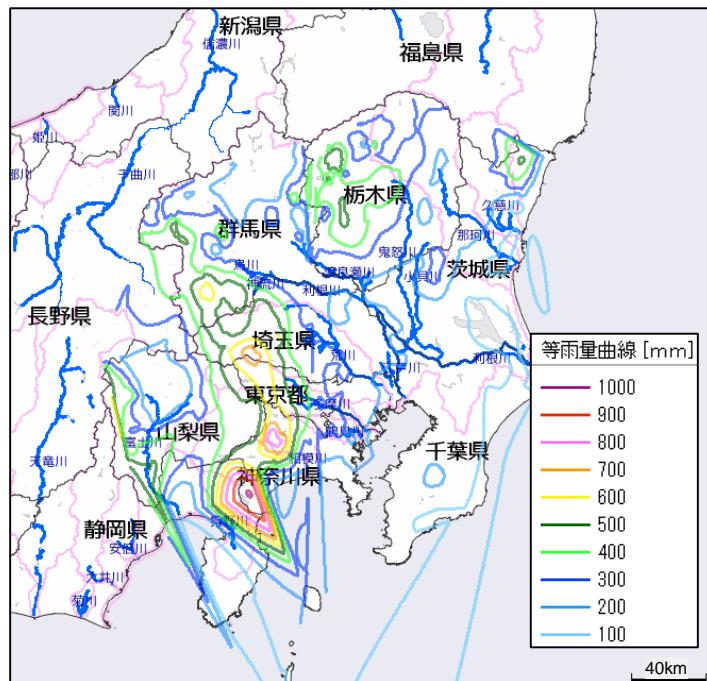
等雨量線図雨量期間

(10月10日20:00～10月12日24:00)

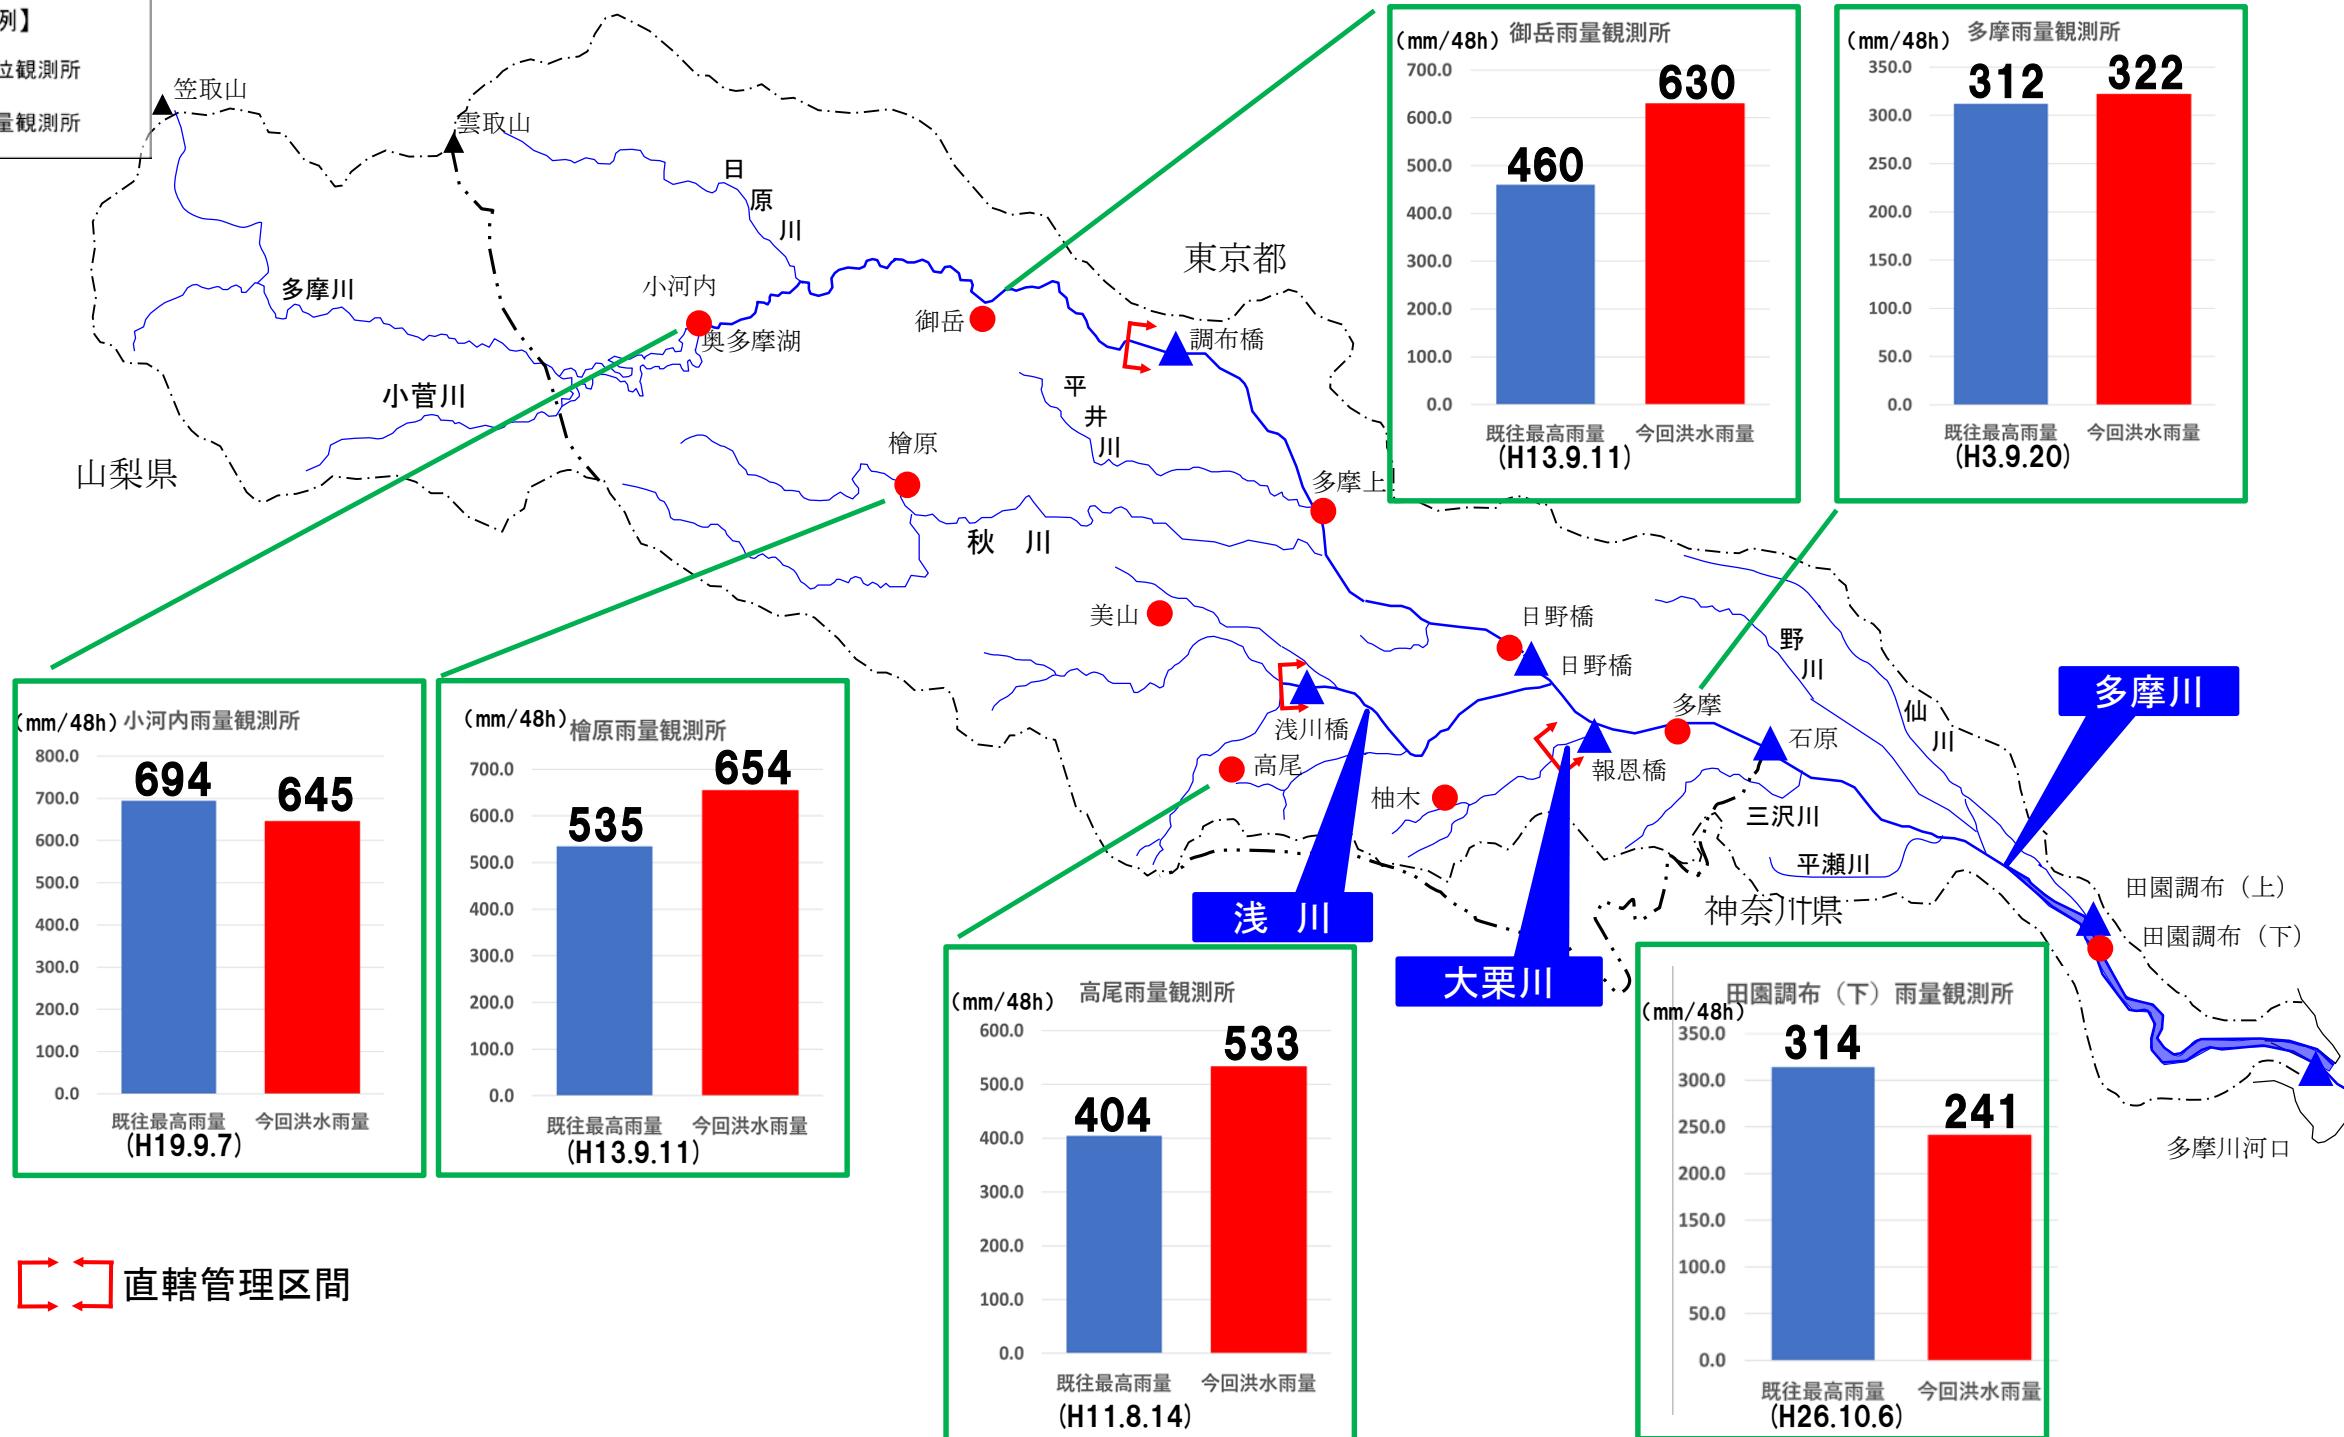
観測所雨量

■多摩川流域の檜原雨量観測所、御岳雨量観測所等においては、観測を開始してから過去最高の雨量を観測した。

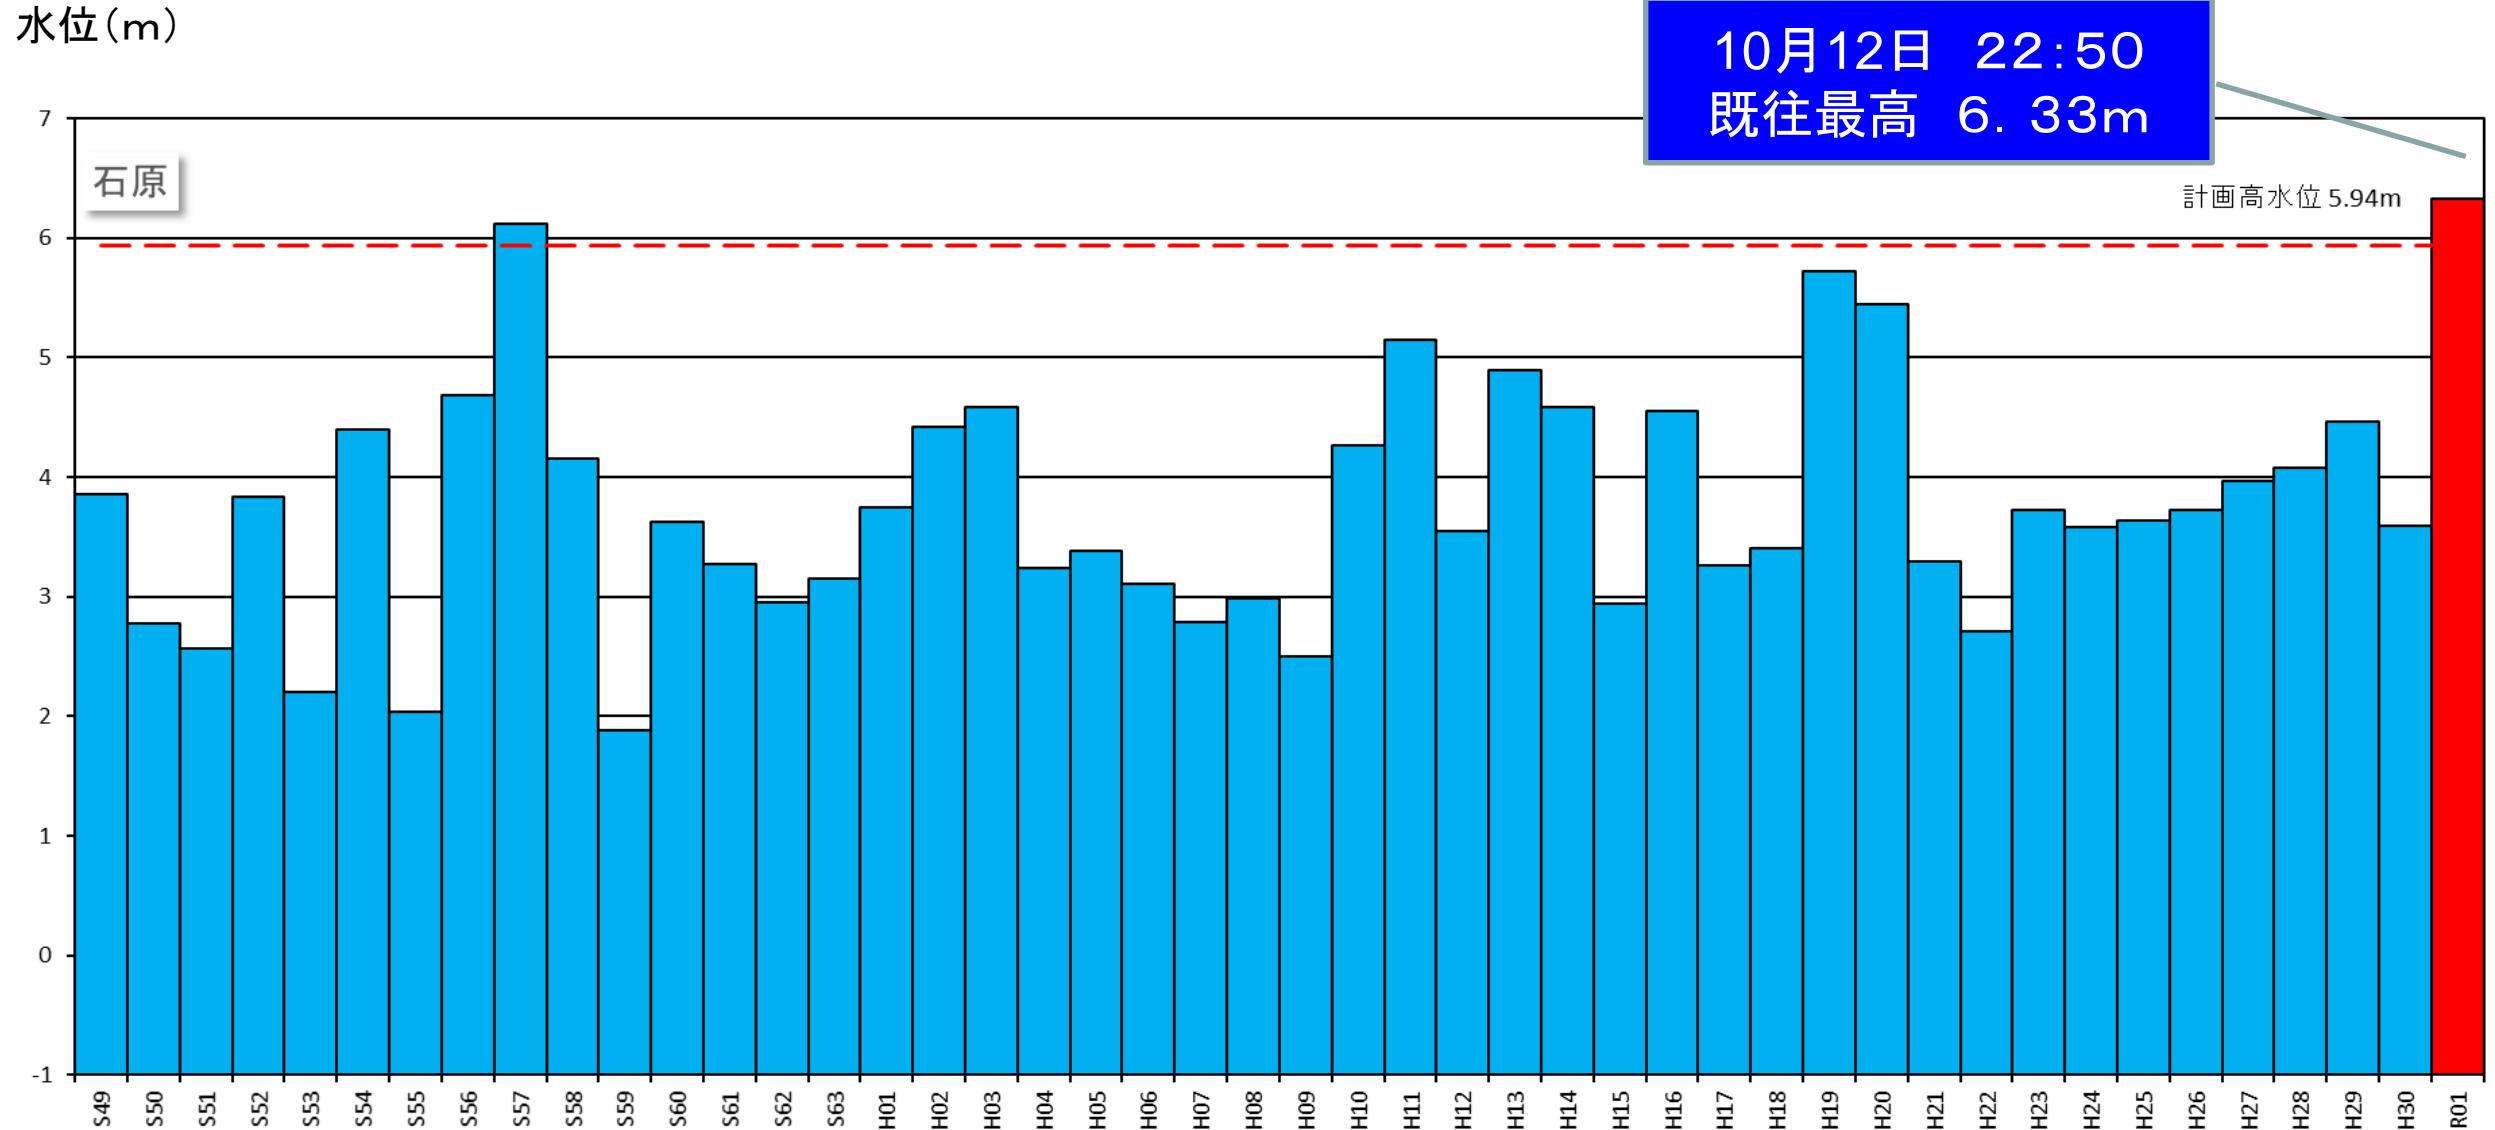
年最高水位(基準地点 石原)

■多摩川の基準地点である石原水位観測所(東京都調布市)においては、計画高水位を超過し、10月12日22時50分には既往最高(※1)のピーク6.33mの水位を記録した。

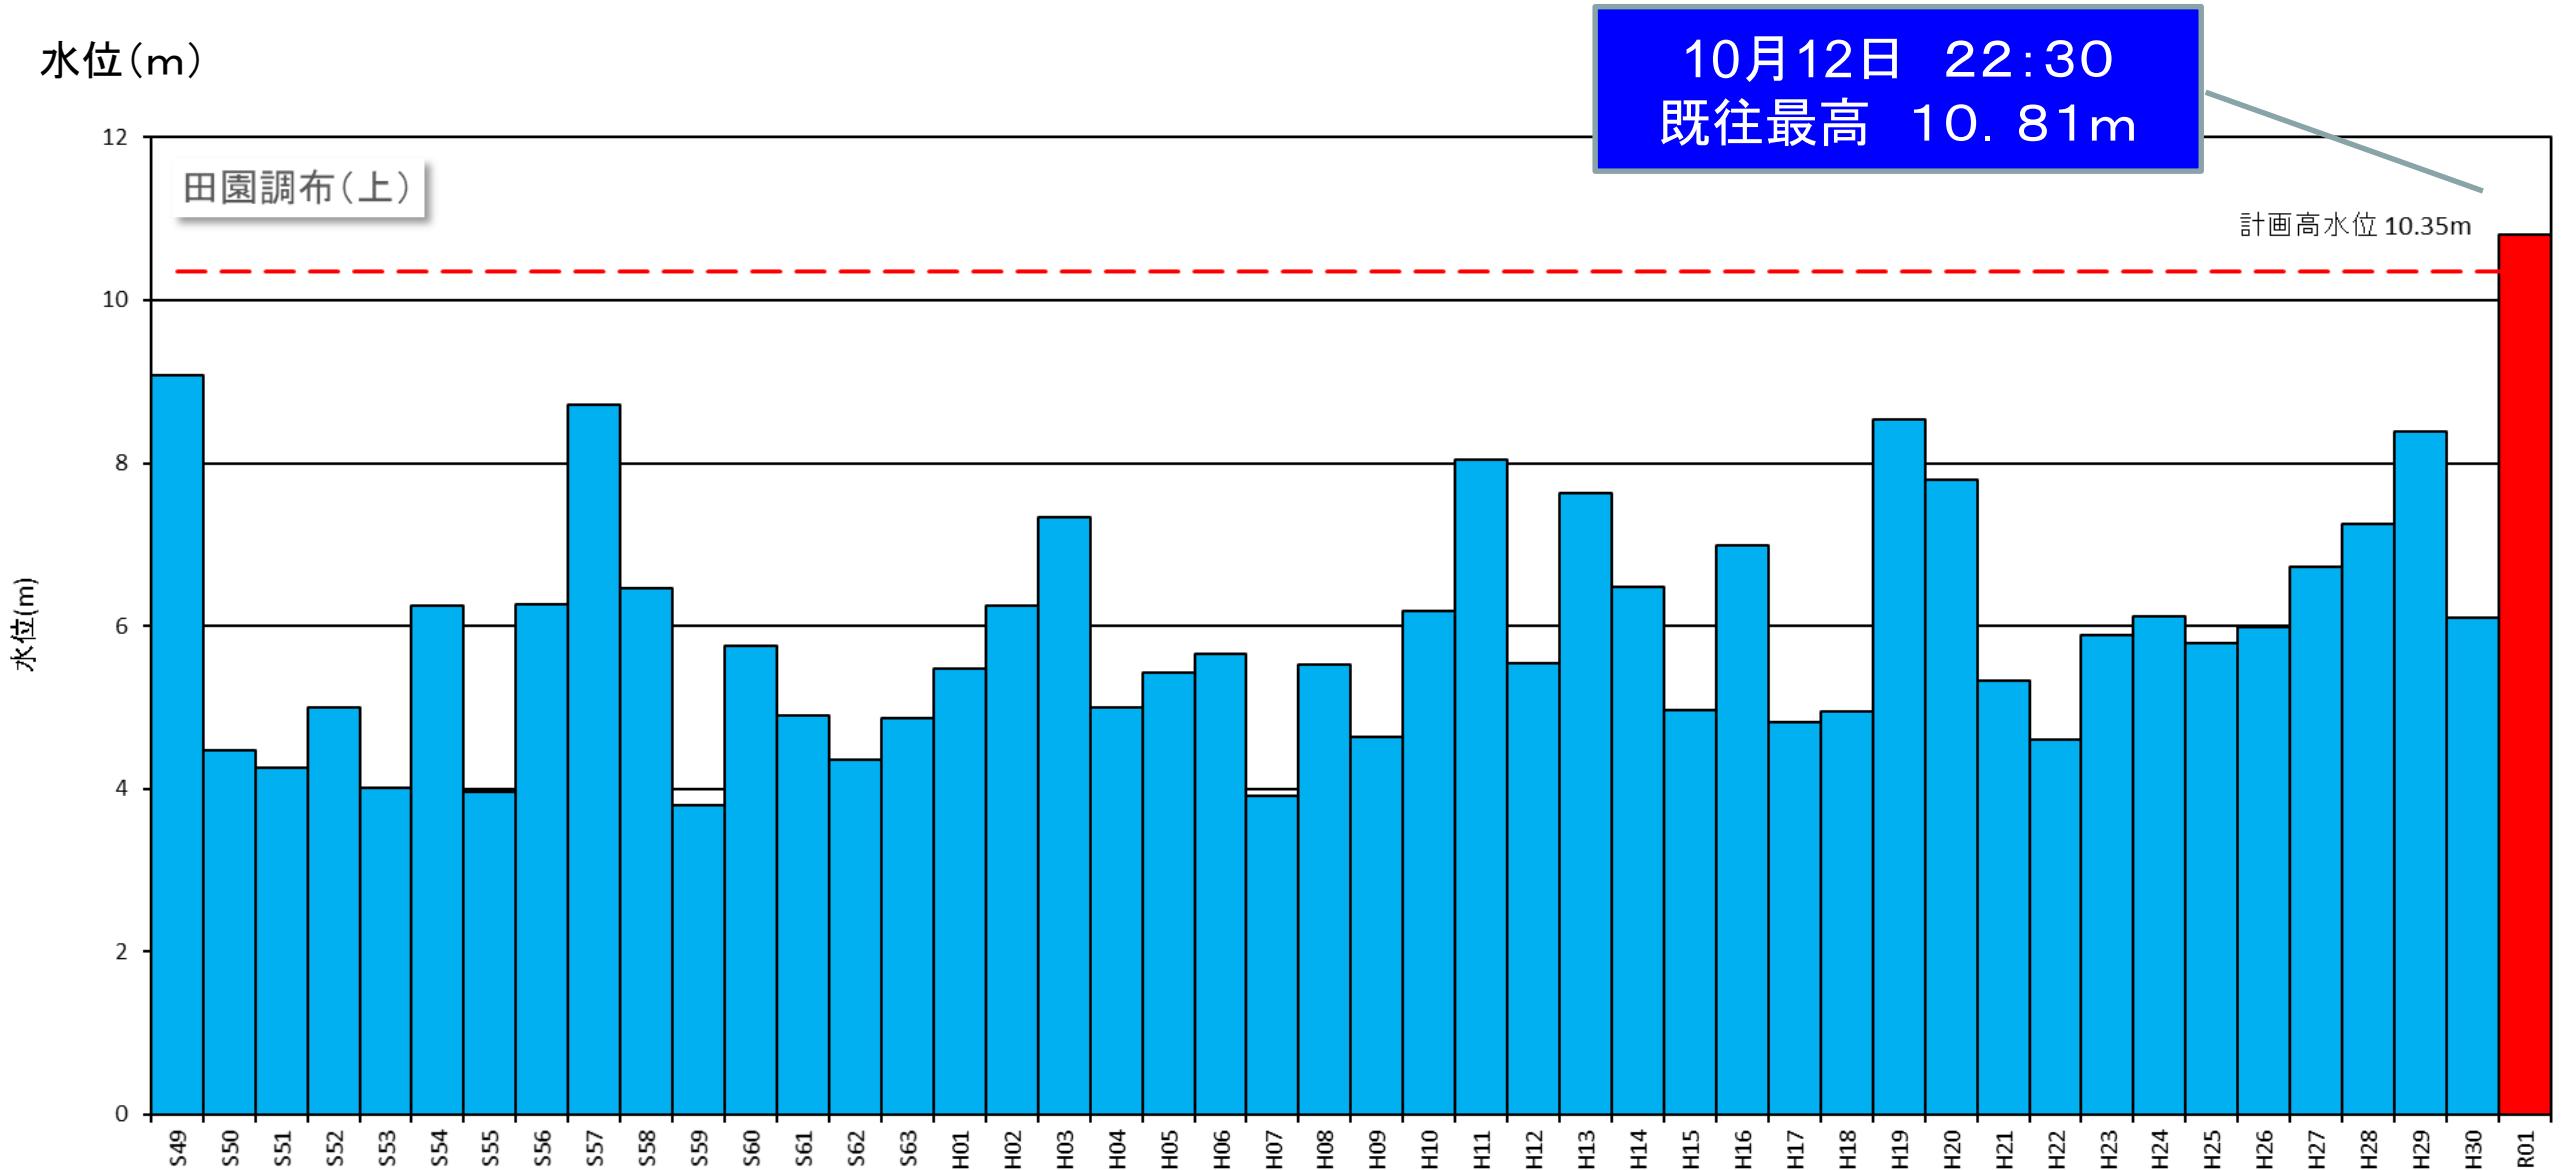
年最高水位(田園調布(上))

■多摩川の田園調布(上)水位観測所(東京都大田区)においては、計画高水位を超過し、10月12日22時30分に既往最高(※1)のピーク水位10.81mを記録した。

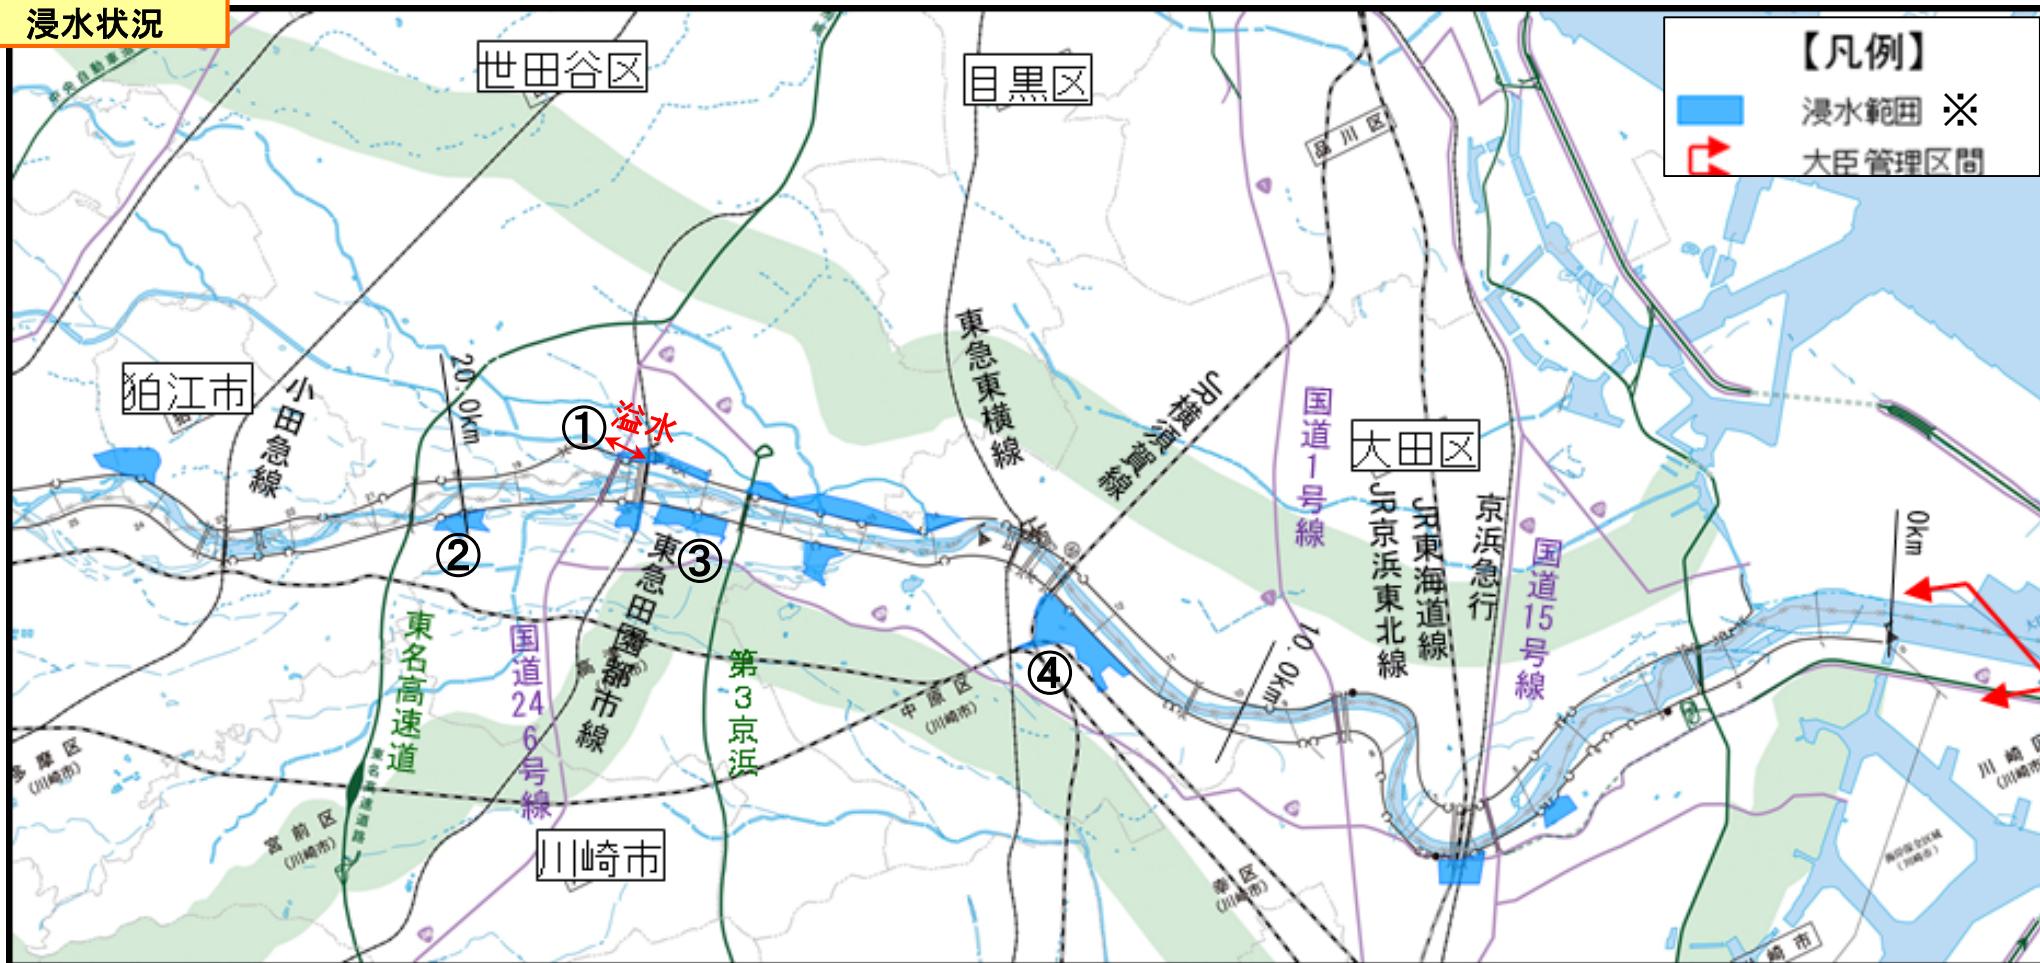
- 多摩川では、令和元年10月台風第19号により河川水位が上昇し、東京都世田谷区玉川で溢水による浸水被害が発生した。
- 溢水により面積約 0.7ha、家屋約 40戸が浸水となったほか、各地で内水等による浸水被害が発生した。

※浸水範囲は、関係市区からの情報等に基づき、多摩川に隣接する箇所のみ表示している。

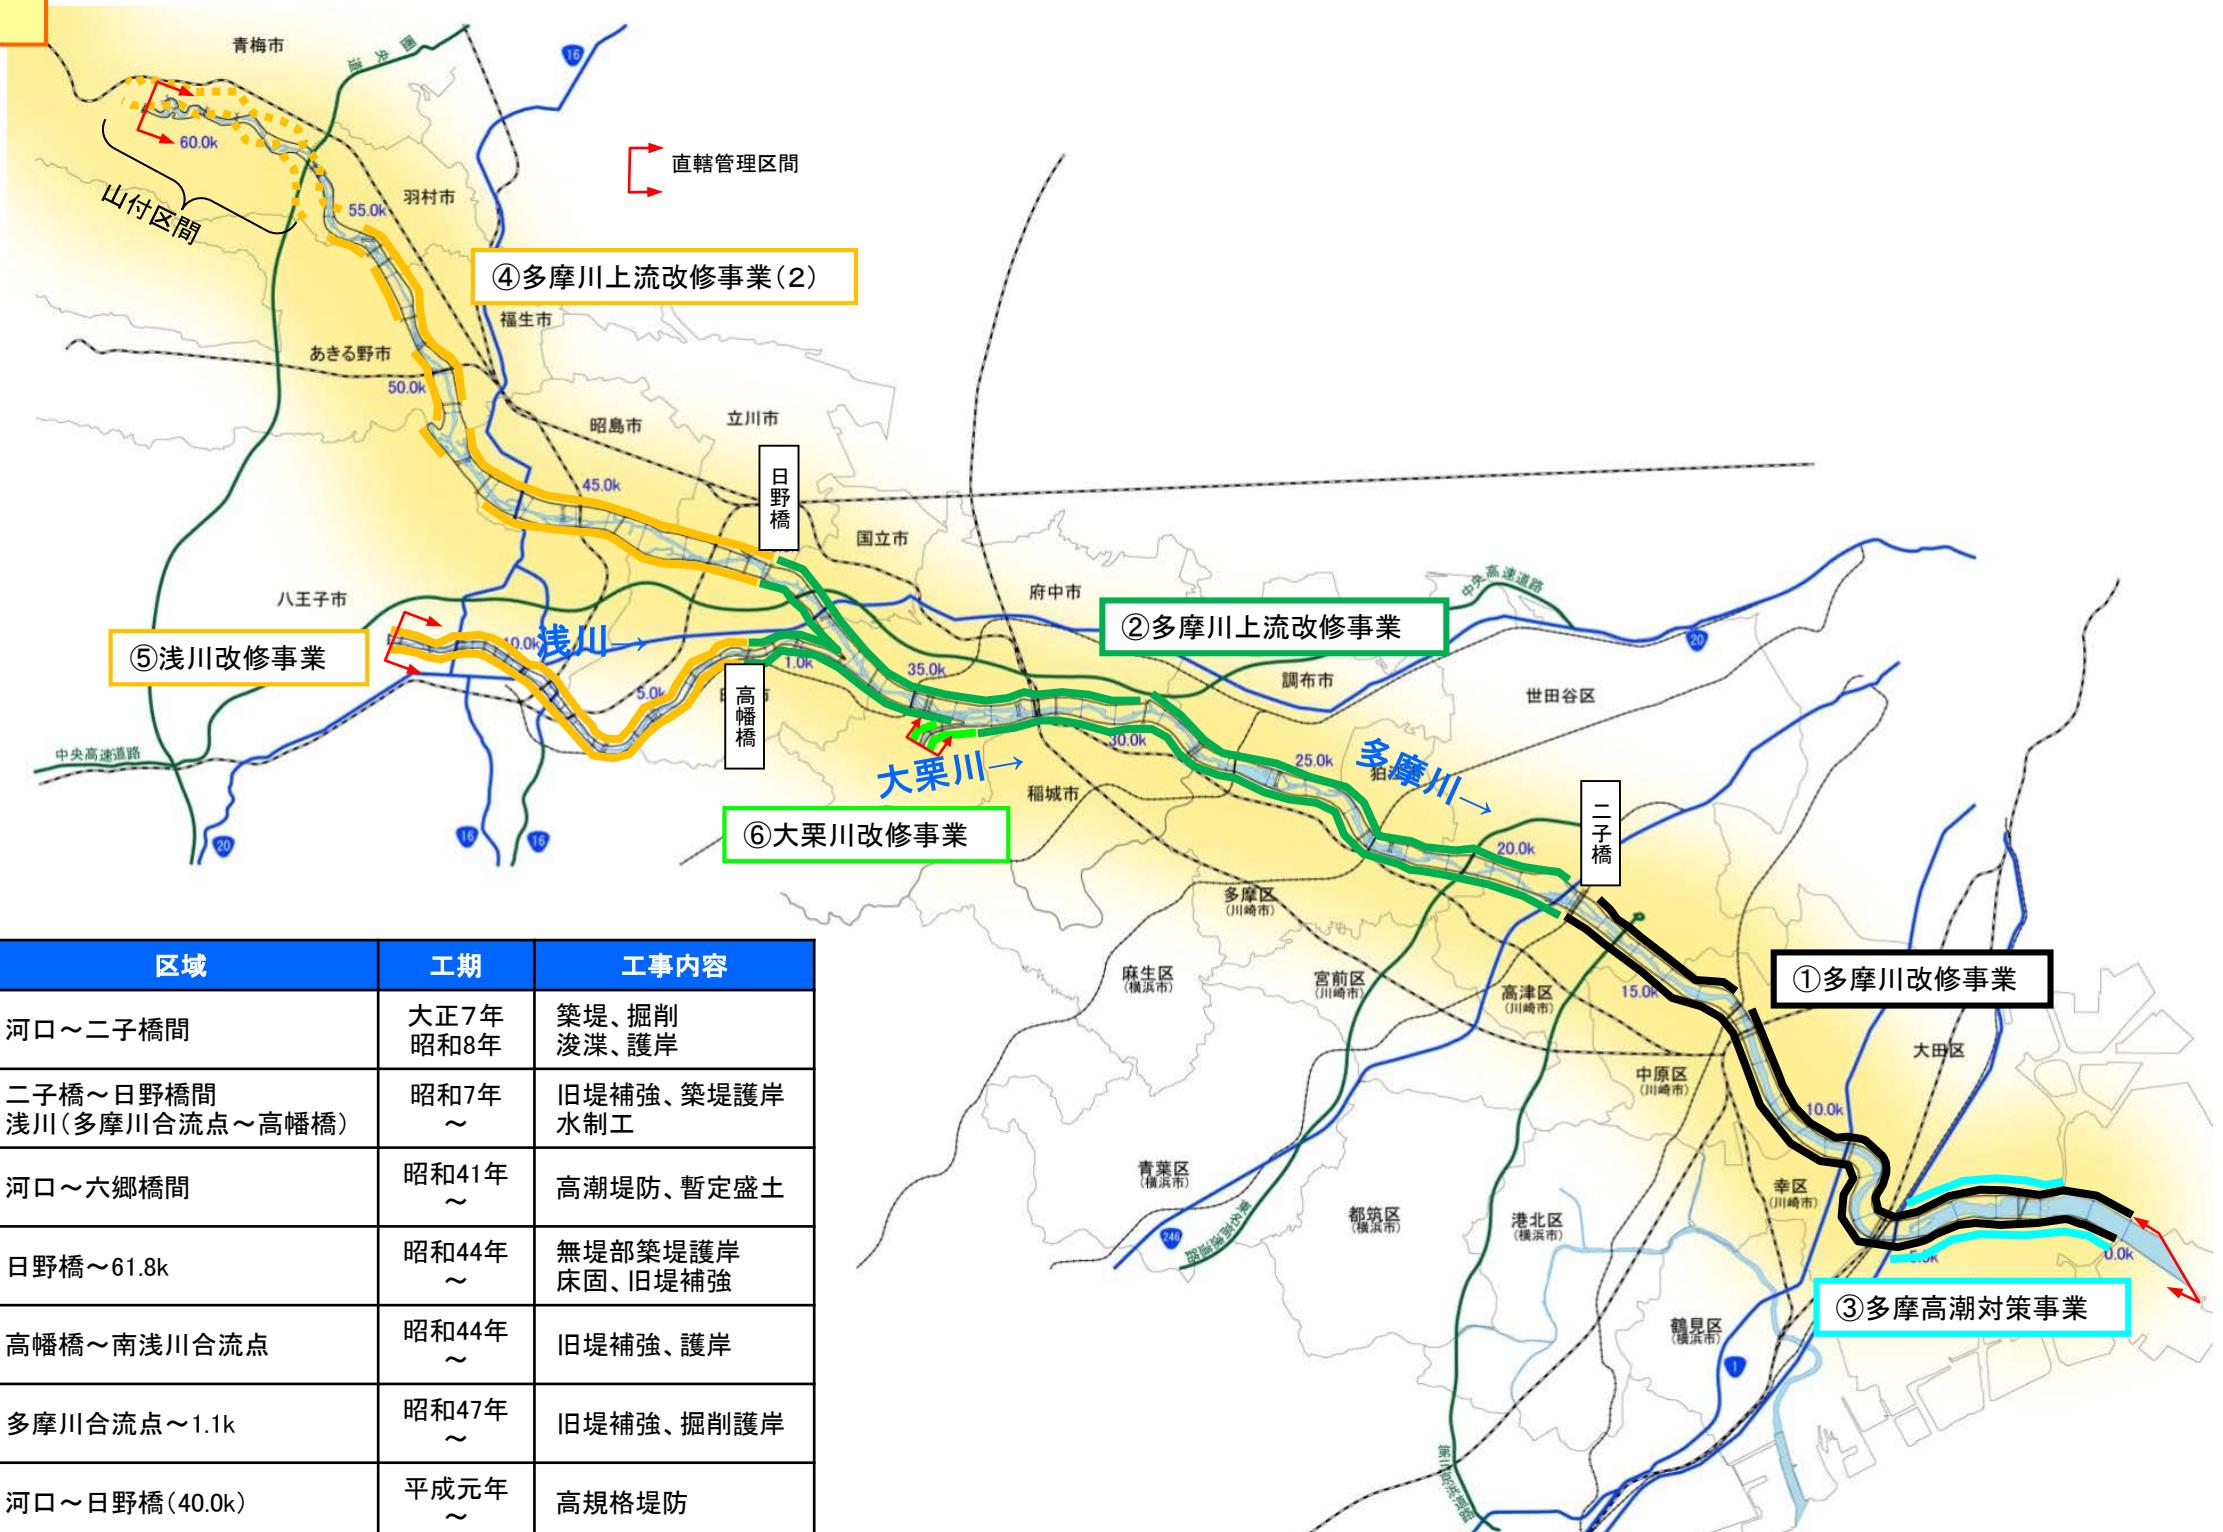
多摩川改修の歴史

- 大正7年から昭和8年にかけて、過去、特に被害が大きかった二子橋下流から改修事業を実施。
- その後、上流の改修事業に着手し、昭和44年には、多摩川・浅川において、現在の直轄管理区間が改修事業の対象区間となった。

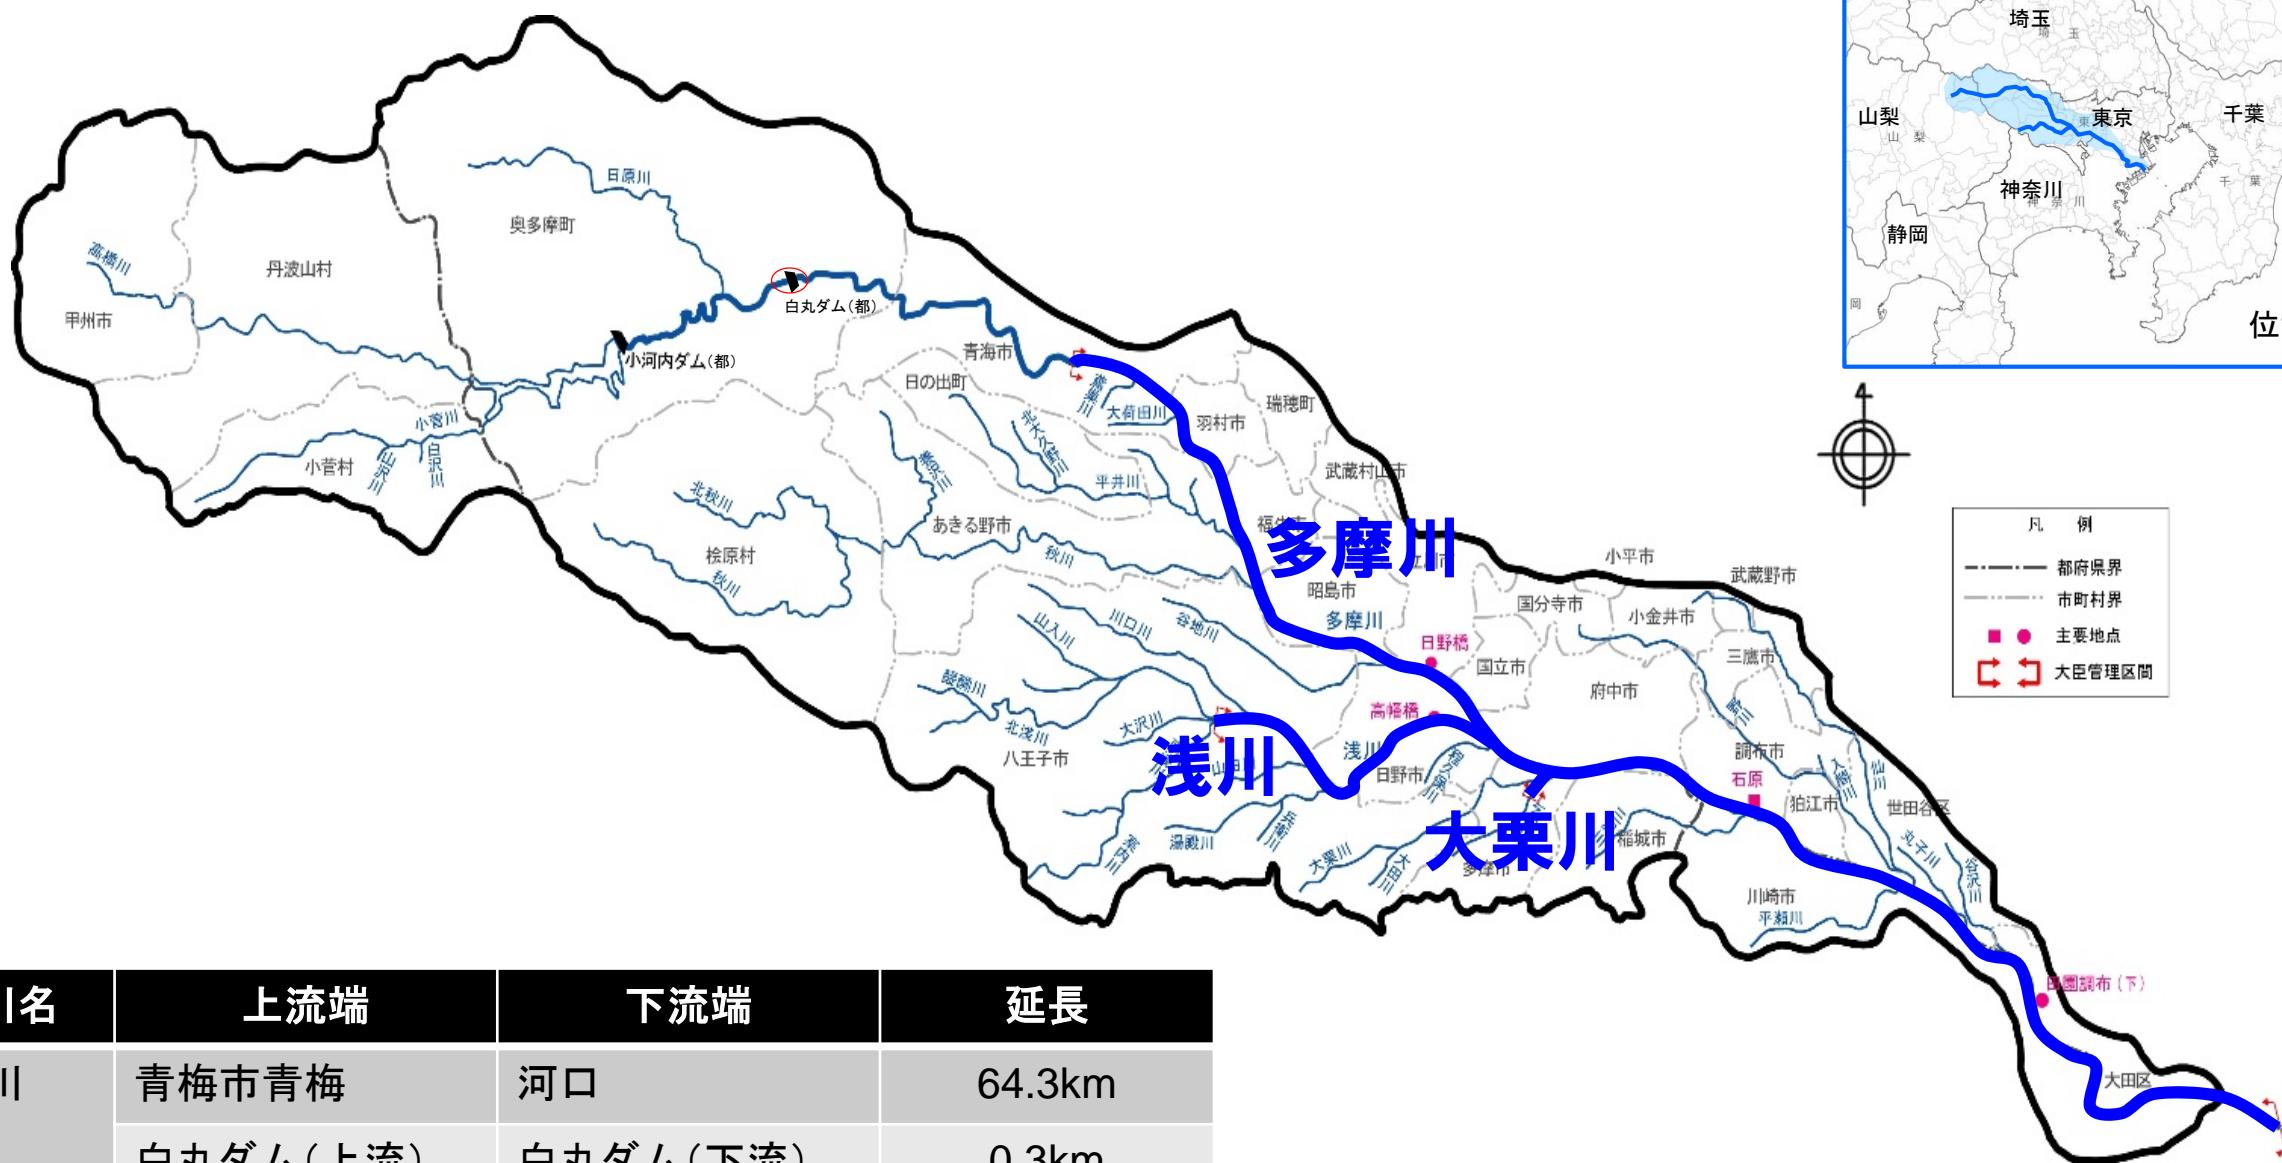
計画対象区間

- 多摩川水系河川整備計画(大臣管理区間)の計画対象区間は、東京都青梅市から河口までの多摩川64.3km、東京都八王子市から多摩川合流点までの浅川13.2km、東京都多摩市から多摩川合流点までの大栗川1.1kmとなる。
- 河川整備計画の計画対象期間は、概ね20~30年間となる。

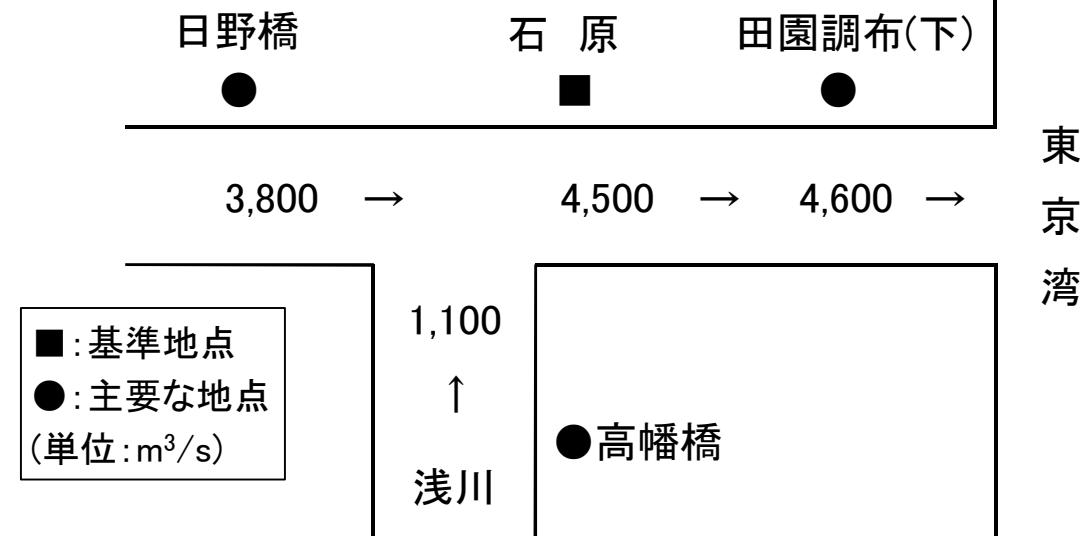
多摩川流量配分図

- 洪水による災害の発生防止及び軽減に関しては、国全体の河川整備状況や、将来の予算規模、河川整備基本方針で定めた最終目標に向けた段階的整備可能性などについて総合的に勘案した結果、戦後最大規模の洪水を安全に流すことを目標とする(戦後最大規模の洪水とは、多摩川では昭和49年9月の台風16号、浅川では、昭和57年9月の台風18号を指す。また、これらの洪水によって発生した流量【基準地点の石原地点で4,500m³/sec、高幡橋地点で1,100m³/sec】を以下、整備計画目標流量という)。
- このため、河川工作物等に対する適切な対処を含めた河川の整備を実施し、災害の発生防止に努める。
- また、整備途上段階での施設能力以上の出水が発生した場合においても被害をできるだけ軽減できるよう、必要に応じ対策を講じるとともに、小河内ダムを治水目的で有効に利用する。
- さらに、本地域は都市化の進展した地域であることから、流域の保水・遊水機能を適切に確保する等、総合的な治水対策を行う。
- 加えて、計画を上回る洪水が発生した場合に被害を極力抑えるよう配慮する。とくに、首都圏の壊滅的な被害を防止するため、河口から日野橋(立川市錦町)までの区間(支川背水区間を含む)を高規格堤防の整備対象区間とし、その整備に当たっては、必要な幅を確保するとともに、多摩川及びその周辺が有する豊かな自然環境と人のふれあいを増進し、川と一体となった、良好なまちづくりという観点に立ち、沿川自治体等と連携を図る。
- 一方、流域内で発生する内水氾濫については関係自治体等と連携し対策を行う。
- 高潮による災害の発生防止及び軽減に関しては、河口から六郷橋(大田区仲六郷)までの区間(以下、高潮区間という。)について、東京湾に注いでいることに鑑み、高潮の影響を考慮した整備を行う(本計画で対象とする高潮の規模は、昭和34年の伊勢湾台風と同規模の台風が、多摩川に対して最大の被害をもたらすコースを進んだときに発生する高潮とする)。

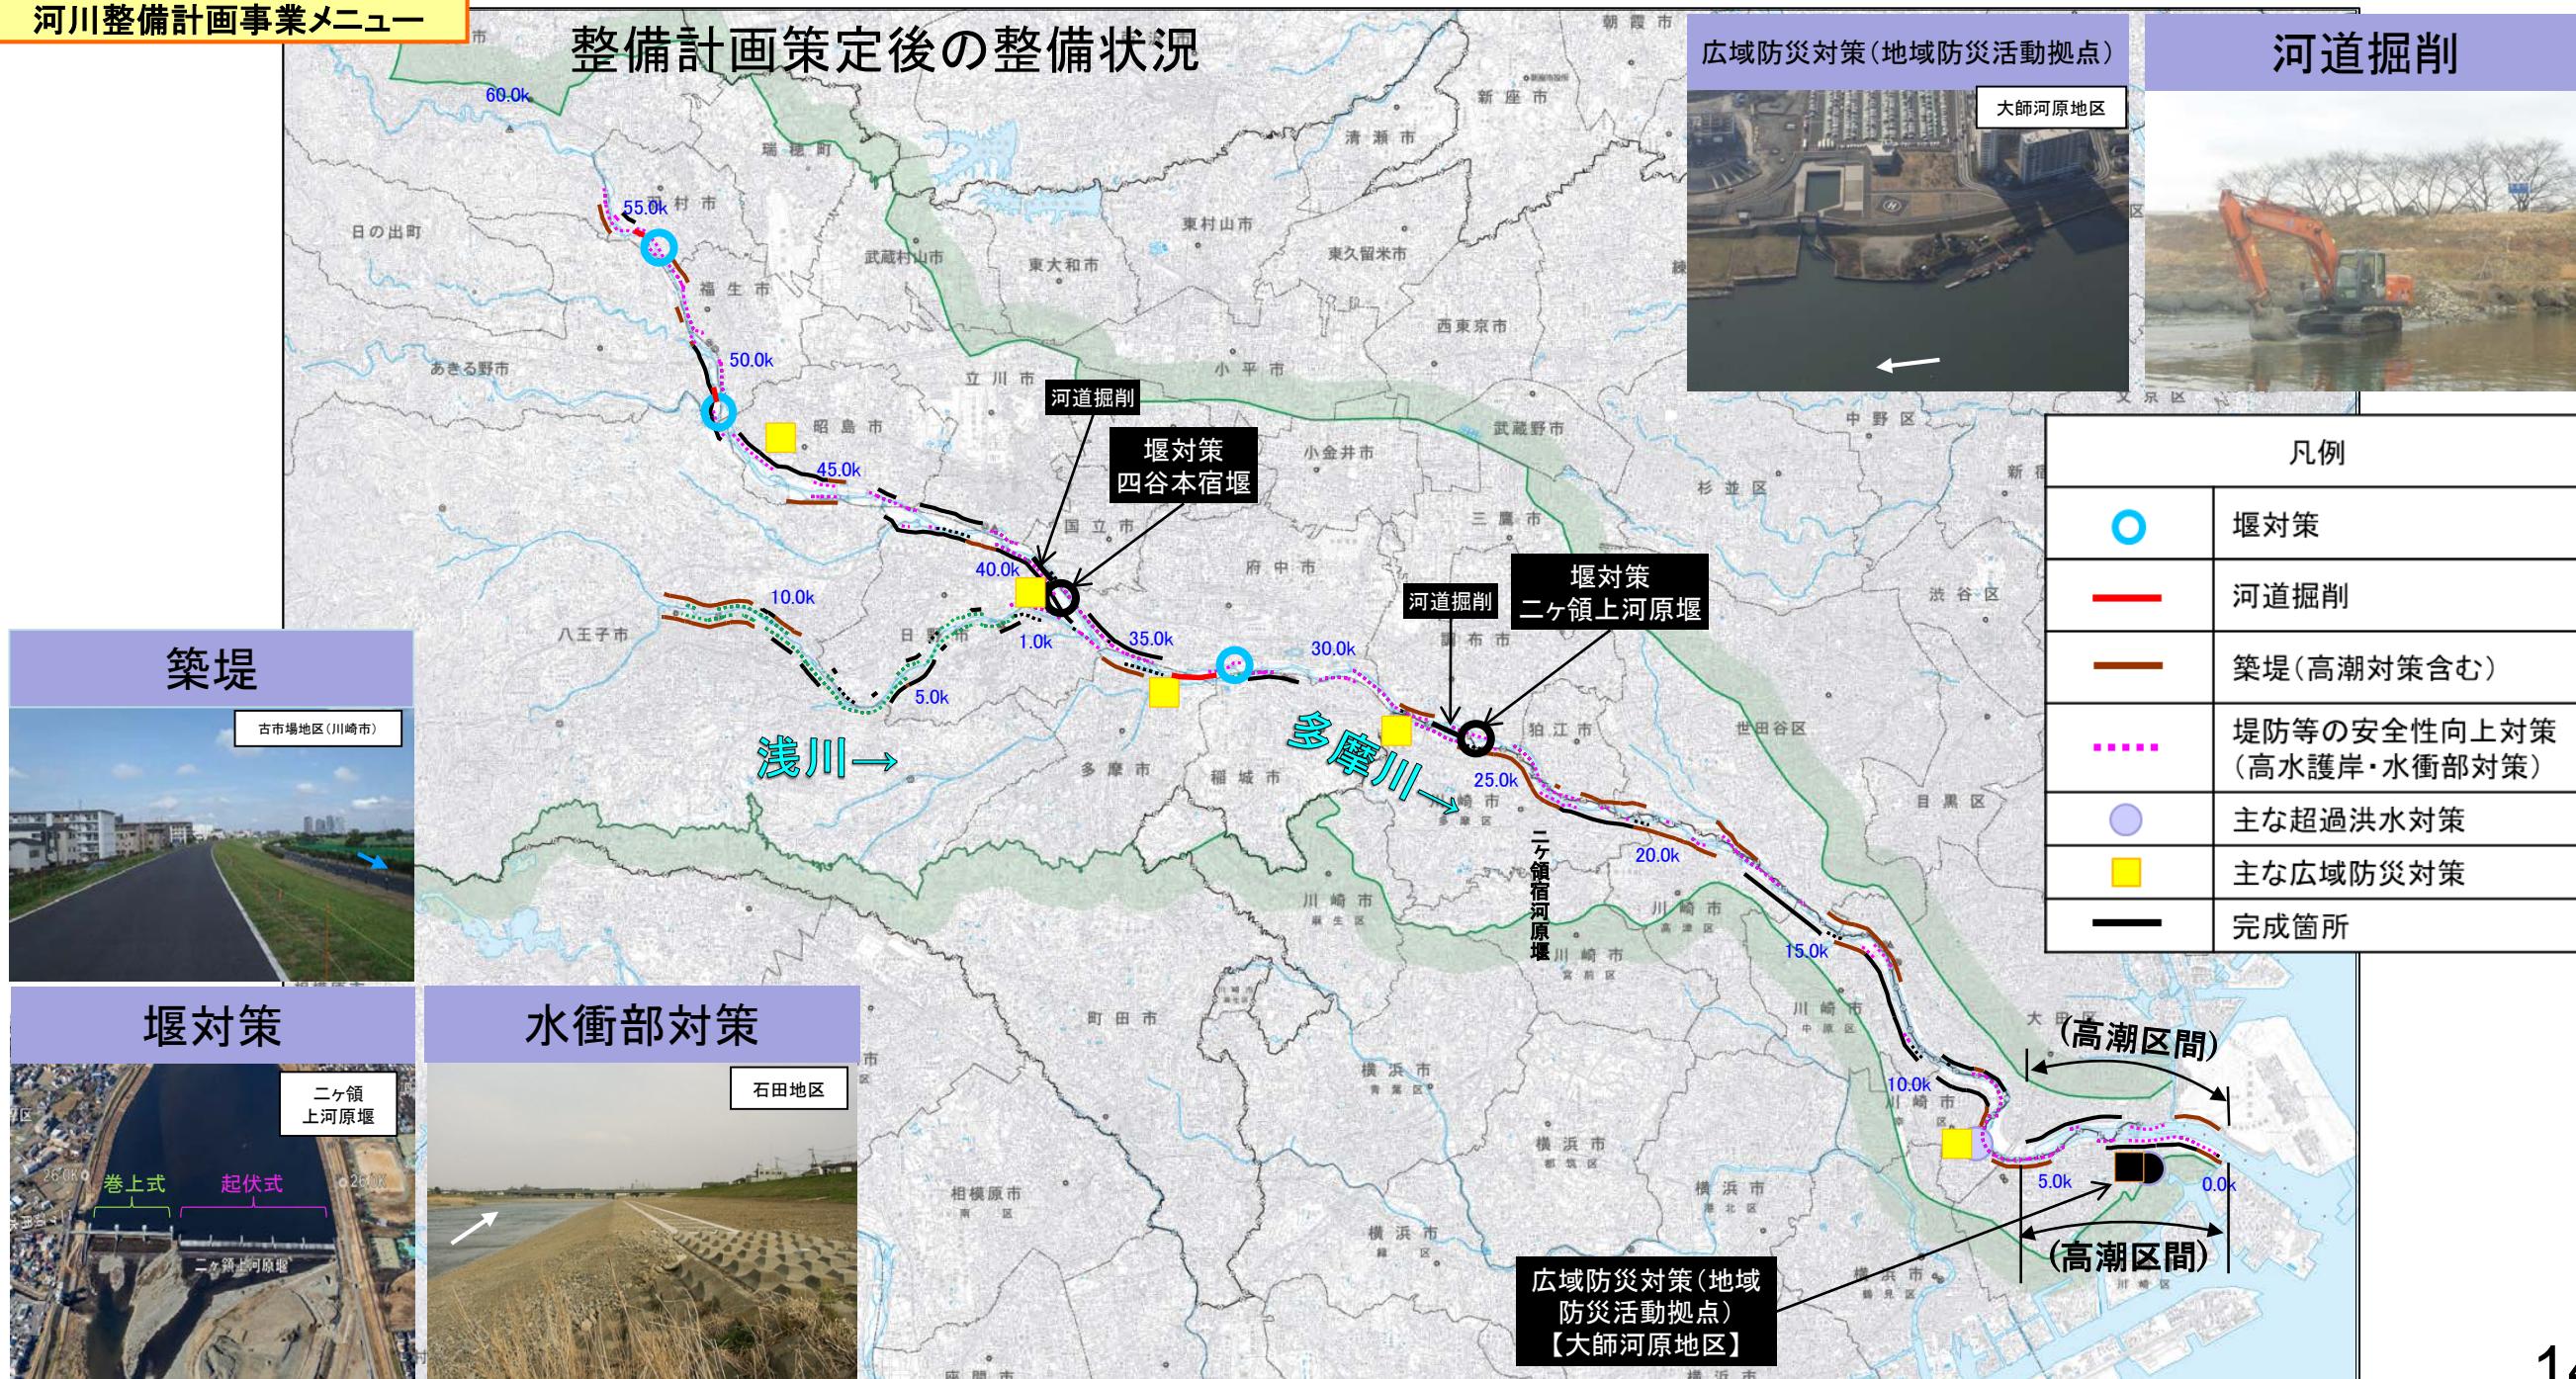
整備計画策定後の整備状況

- 洪水を安全に流下させるため河道断面の確保対策として、堰対策・河道掘削・築堤等を実施。
- 過去の侵食被害等を踏まえ堤防等の安全性向上対策として、水衝部対策・漏水対策等を実施。
- 都市化の進展した多摩川流域の特性を鑑み総合的な治水対策として、流域の保水・遊水機能の保全・改善対策の支援等を実施。
- 超過洪水対策として、多摩川下流部において高規格堤防整備を実施。
- 広域防災対策として、被災時に復旧の支援拠点となる河川防災ステーション等の整備を実施。
