多摩川水系河川整備計画の点検について

令和2年1月24日

国土交通省 関東地方整備局

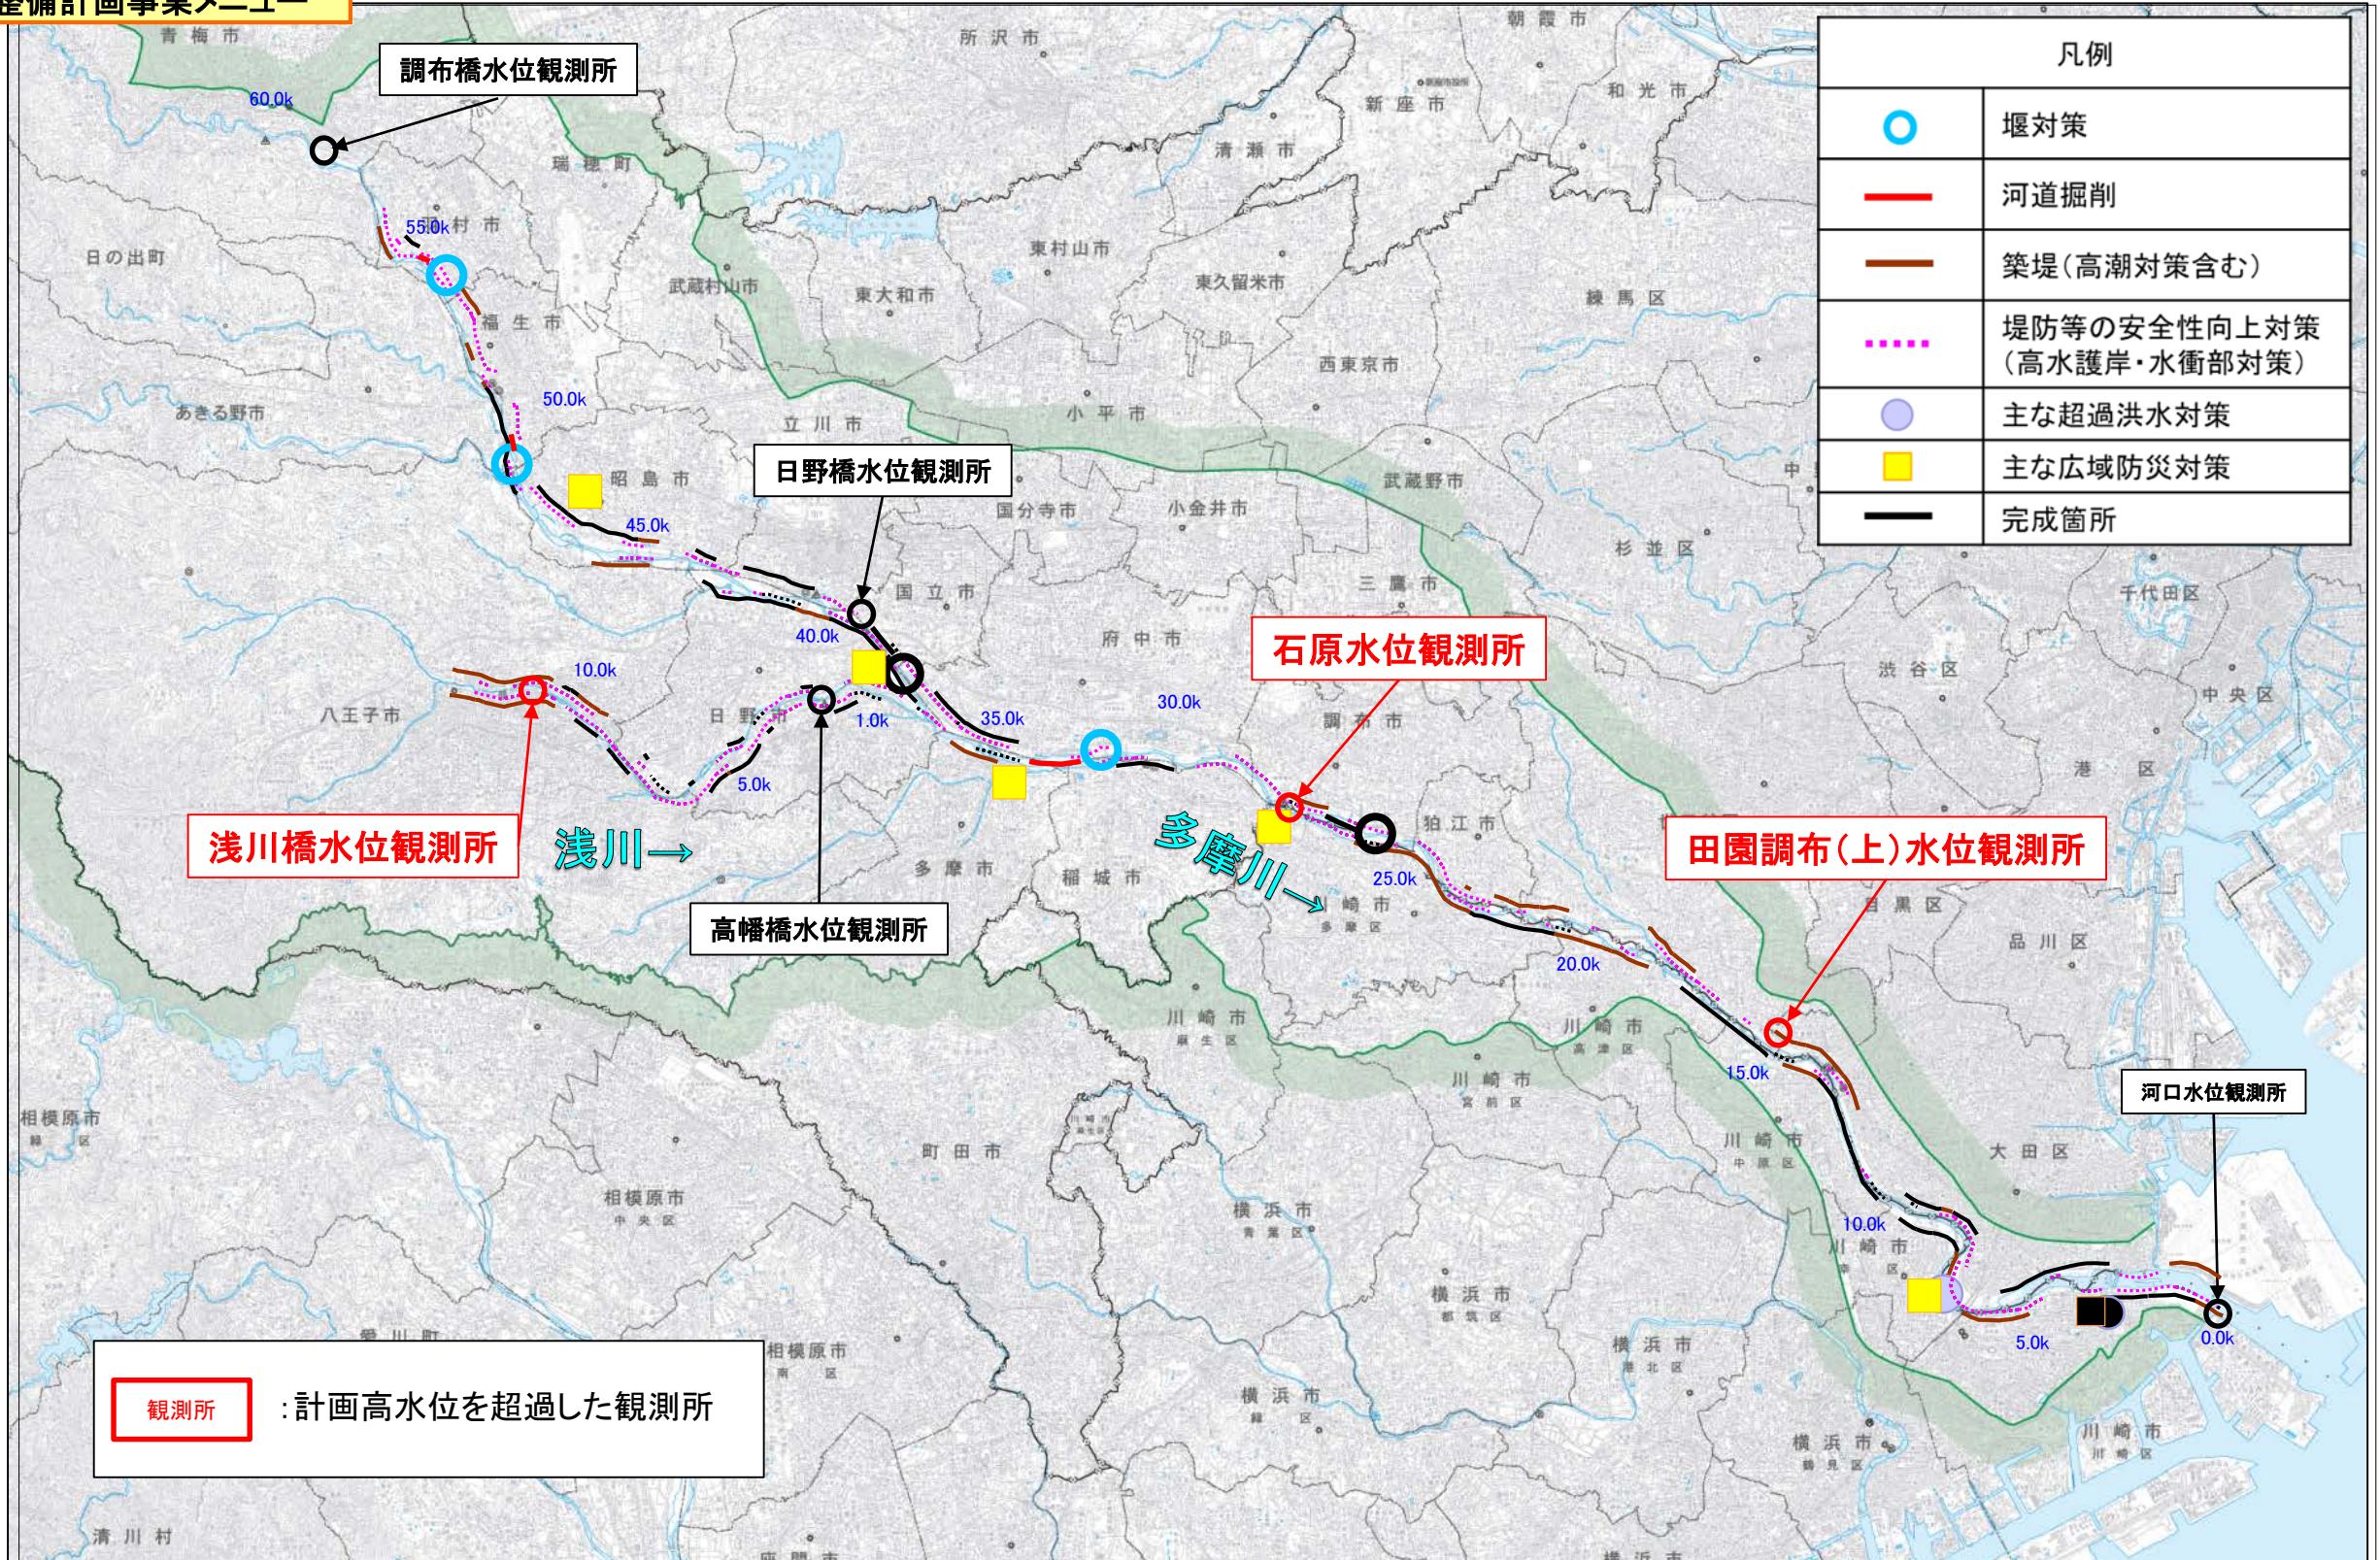
今回洪水(令和元年10月洪水)の水位

■今回洪水において、多摩川の各所において、計画高水位を超える水位であった。
