多摩川緊急治水対策プロジェクト【中間とりまとめ】

～地域が連携し、河川における対策、流域における対策、ソフト対策の組合せにより社会経済被害の最小化を目指す～

令和元年台風第19号において甚大な被害が発生した多摩川流域における今後の治水対策の方向性として、関係機関が連携し「**多摩川緊急治水対策プロジェクト【中間とりまとめ】**」をとりまとめました。引き続き、具体化に向けた検討を行ってまいります。

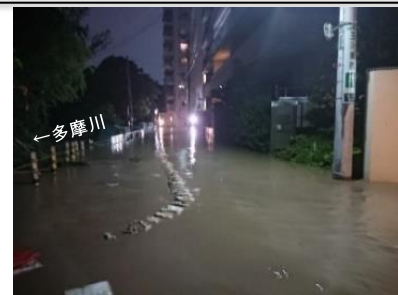
東京都世田谷区玉川の溢水による浸水被害状況（世田谷区提供）

- ・多摩川では、都市部の人口が密集した中～下流部で氾濫危険水位を大きく超えた
- ・また、世田谷区玉川地先では溢水氾濫が発生

○多摩川では、令和元年10月台風第19号により河川水位が上昇し、東京都世田谷区玉川地先で溢水による浸水被害が発生しました。

○溢水により面積約0.7ha、家屋約40戸が浸水となったほか、各地で内水等による浸水被害が発生しました。

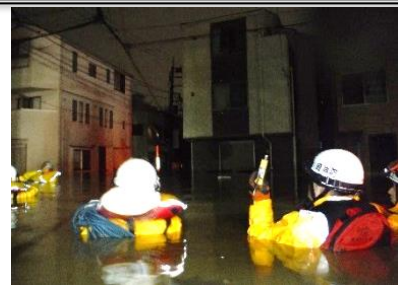
川崎市内の内水による浸水被害状況

多摩川本川の水位上昇に伴い、内水氾濫等の被害が発生

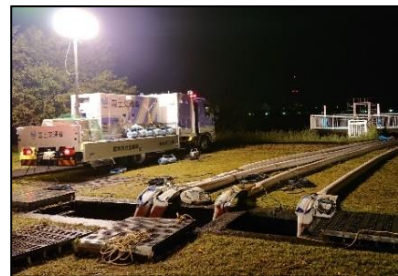
自治体要請による排水ポンプ車の派遣状況

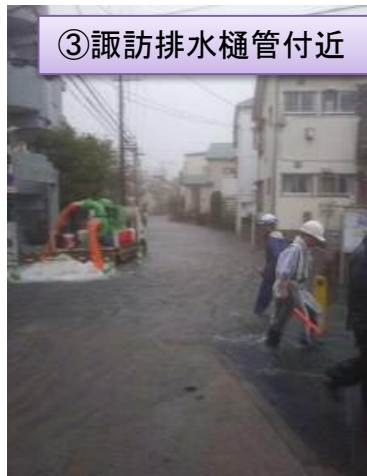
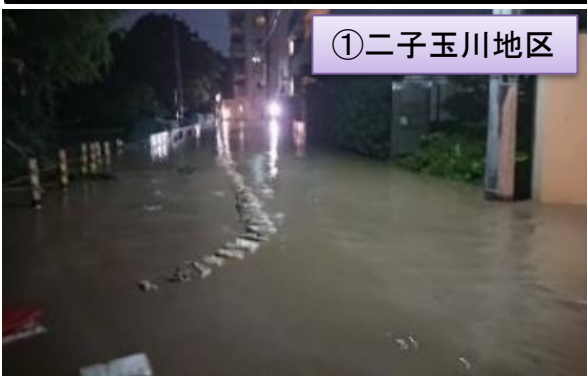
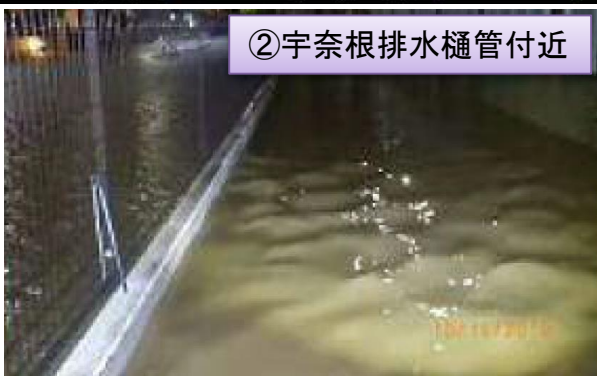
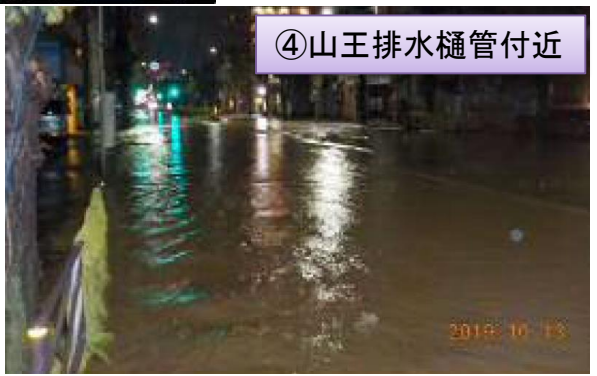
令和元年10月台風第19号の被害状況

※浸水範囲は、関係市区からの情報等に基づき、多摩川に隣接する箇所のみ表示しています。
