東日本高速道路(株)関東支社の台風15号,19号,10/25低気圧における対応

a. 9月8日 台風15号

b. 10月12日 台風19号

c. 10月25日 低気圧による千葉・茨城豪雨

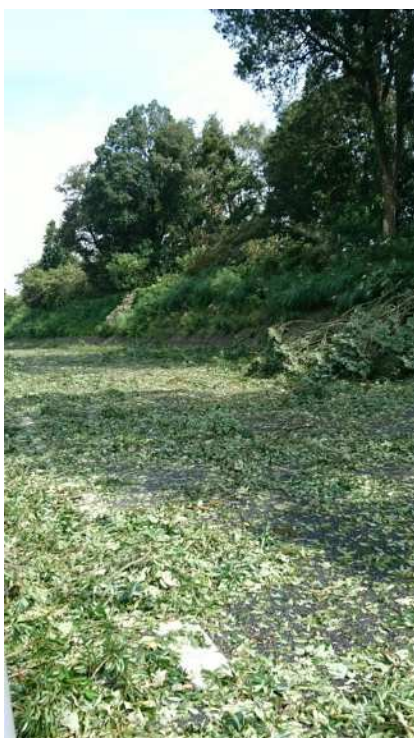
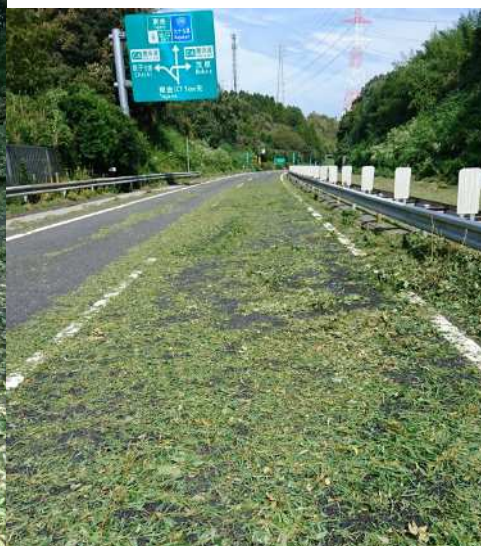
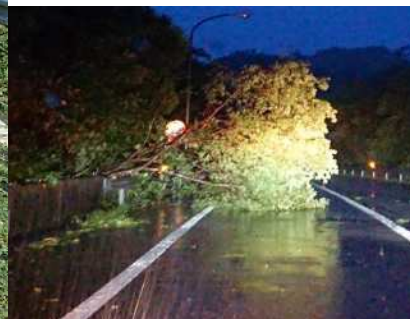
- 枝葉の散乱と倒木

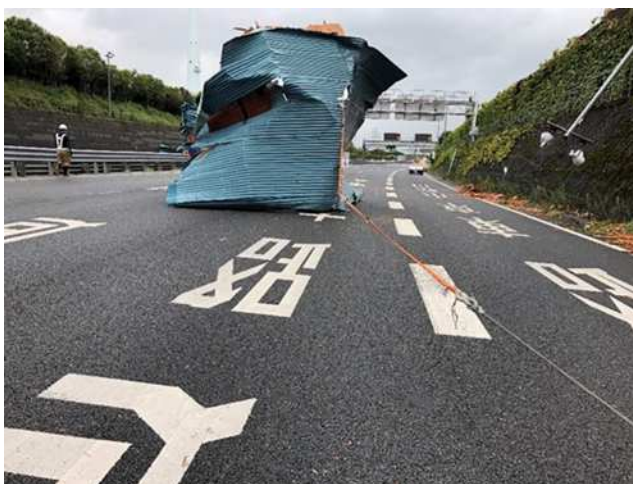
- 飛来物（民家の屋根）

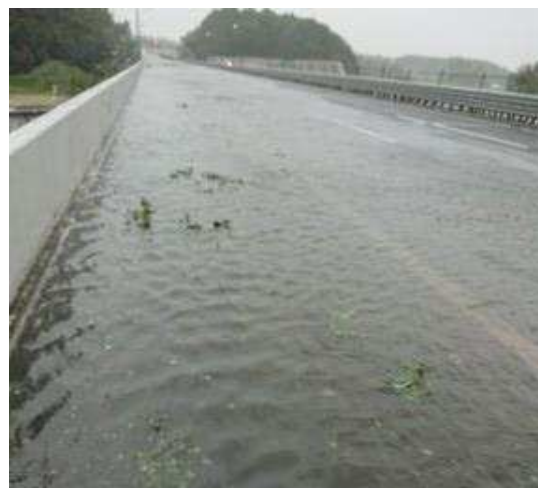
- 路面冠水

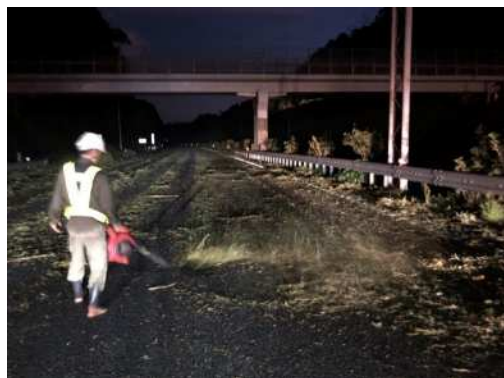
- 東関東道の強風による影響が広範囲に渡り、枝葉散乱、倒木、路面冠水、飛来物の処理、車両横転など事故対応により、5時45分通行止め開始から22時10分解除まで時間を要した
- 影響範囲が限定的だった
圏央道を迂回ルートに設定し、16時45分先行して解除した
 人力除去作業

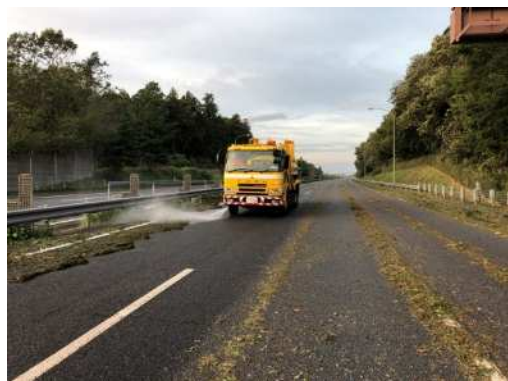
散水車による清掃作業

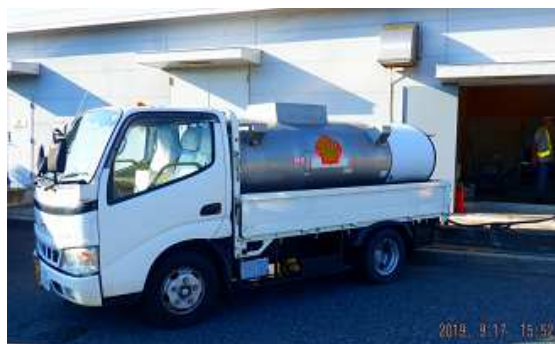
発電機への給油状況

- 電力会社からの電源供給停止により、**千葉県内58箇所の料金所、休憩施設、トンネル等において停電が発生**
 自家発電設備を24時間体制で維持管理し、稼働**（最大継続時間370時間）**
 自家発電設備バックアップ体制により、定期的な残油量、設備稼働状況の確認と燃料補給を継続実施

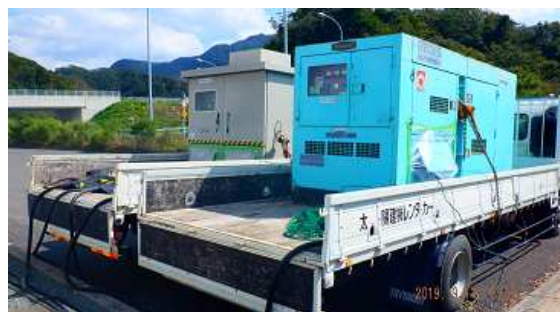
仮設発電機によるバックアップ状況

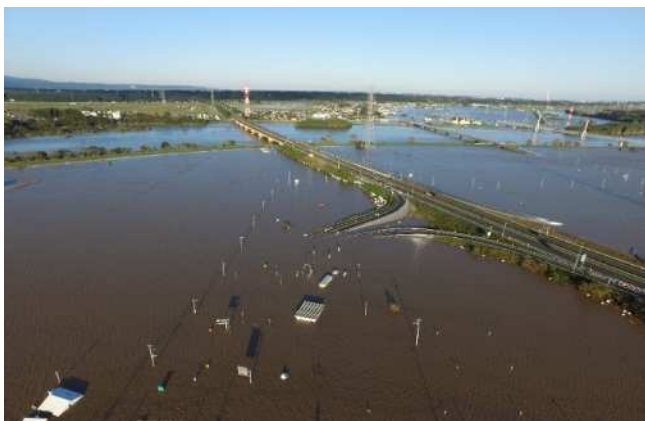
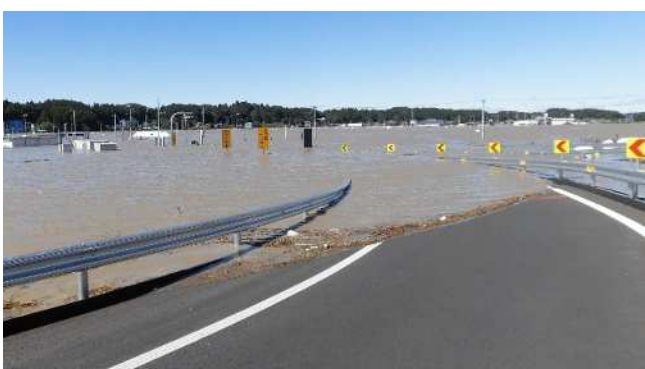
- 常磐道 水戸北スマートIC

- 群馬県碓氷軽井沢付近で、過去最大級の**連続雨量550mm**（時間雨量57mm）を記録
- 台風15号の経験を踏まえ、**事前通行止め1,200km**を実施。（連続雨量による通行止めを含め1,400kmに及び、一時的に関東支社管内ほぼすべての路線が通行止めとなった。）
- **成田国際空港におけるBCP総合対策本部会議にアクセス事業者として参加し、連携強化を図った。**
- 北関東および長野県東部への豪雨により、那珂川支流の河川氾濫により、**水戸北スマートIC**、千曲川支流の河川氾濫により、**小布施スマートIC**が水没。
- 小布施スマートICは11/29に、水戸北スマートICは12/2に機械の交換を行い、運用再開した。
- 上信越道（碓氷軽井沢～佐久IC間）では盛土の変状を確認し、応急復旧工事により対面通行を実施。（継続中）

⇒ 12/2 運用再開

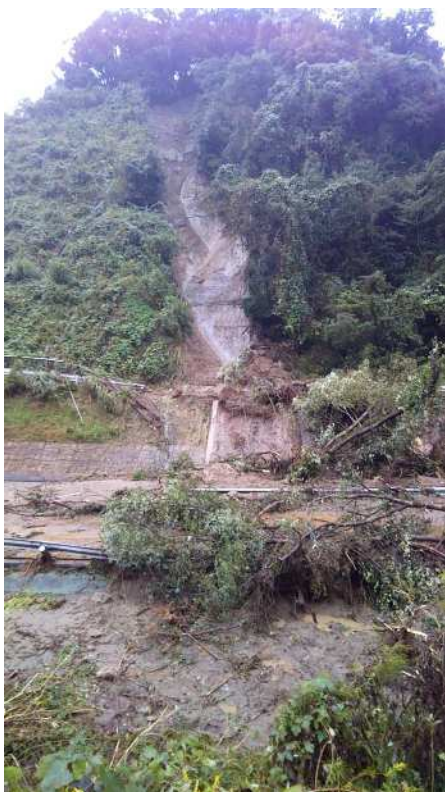
圏央道 茂原長南～市原鶴舞

- 台風21号から変わった低気圧により、千葉県市原市で時間雨量 101mm (連続雨量342.5mm) の豪雨を記録
- 集中豪雨により、圏央道、東関道でのり面崩落が20か所に渡り発生した

- 隣接地の流末排水が集中し、のり面崩壊している箇所が多く発生している。
