中央道渋滞ボトルネック検討WG 資料

第8回資料

2020年3月5日

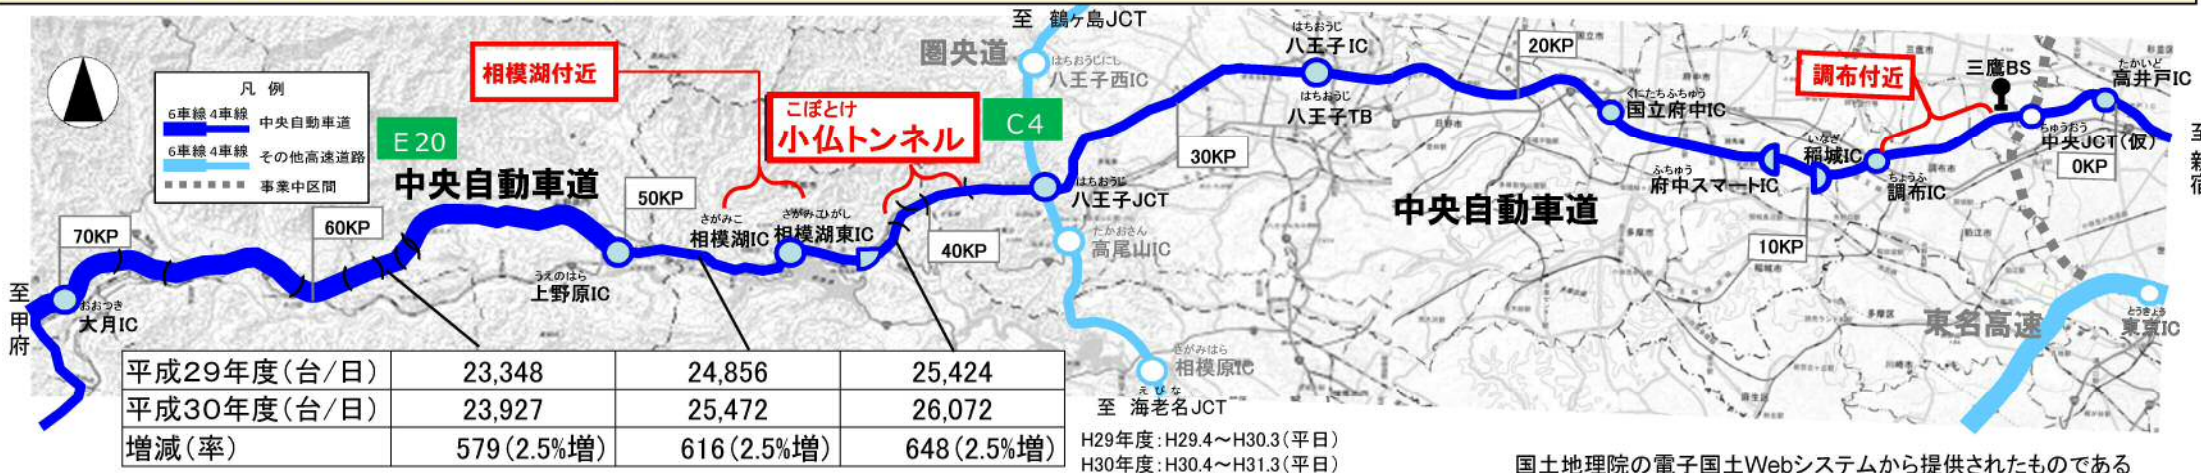
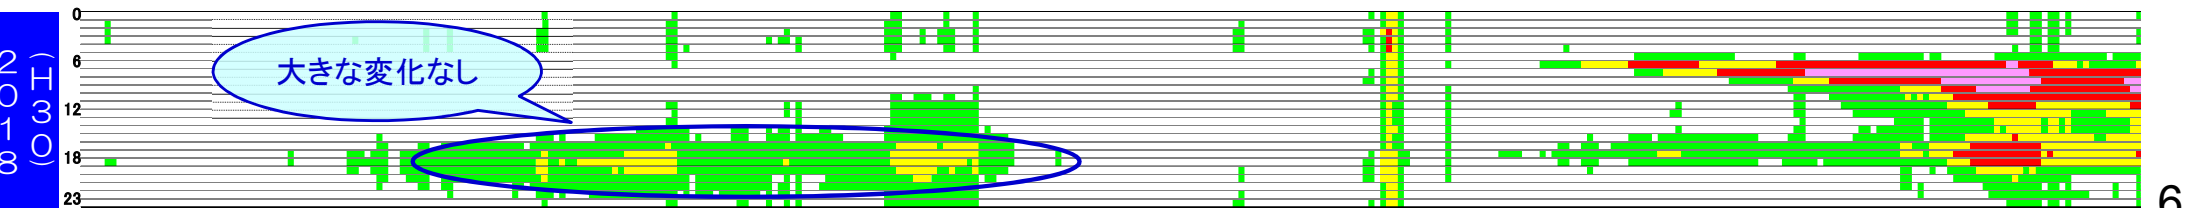
平日(上り線)の交通量及び旅行速度(渋滞)の状況

■ 2017 (H29) 年度と2018 (H30) 年度を比較し、交通量は微増しているが、旅行速度に大きな変化は見られない。

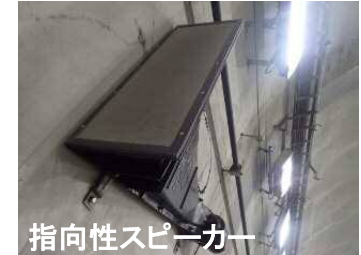
■ 音声案内による対策概要

複数台の指向性スピーカーを約50m間隔でトンネル内に設置し、走行中の運転者に対して音声情報を提供するもの
 小仏第二トンネル 小仏第一トンネル

※指向性スピーカーとは特定方向に絞って音を届けることができる機器であり通常よりも周辺への音の拡散を抑えることができる

- 指向性スピーカー※を用いた音声案内による速度回復情報提供を試行的に導入。
- 交通量が同程度（約1%増加）である中、渋滞発生時交通量および渋滞中捌け交通量が増加し、渋滞緩和に寄与。

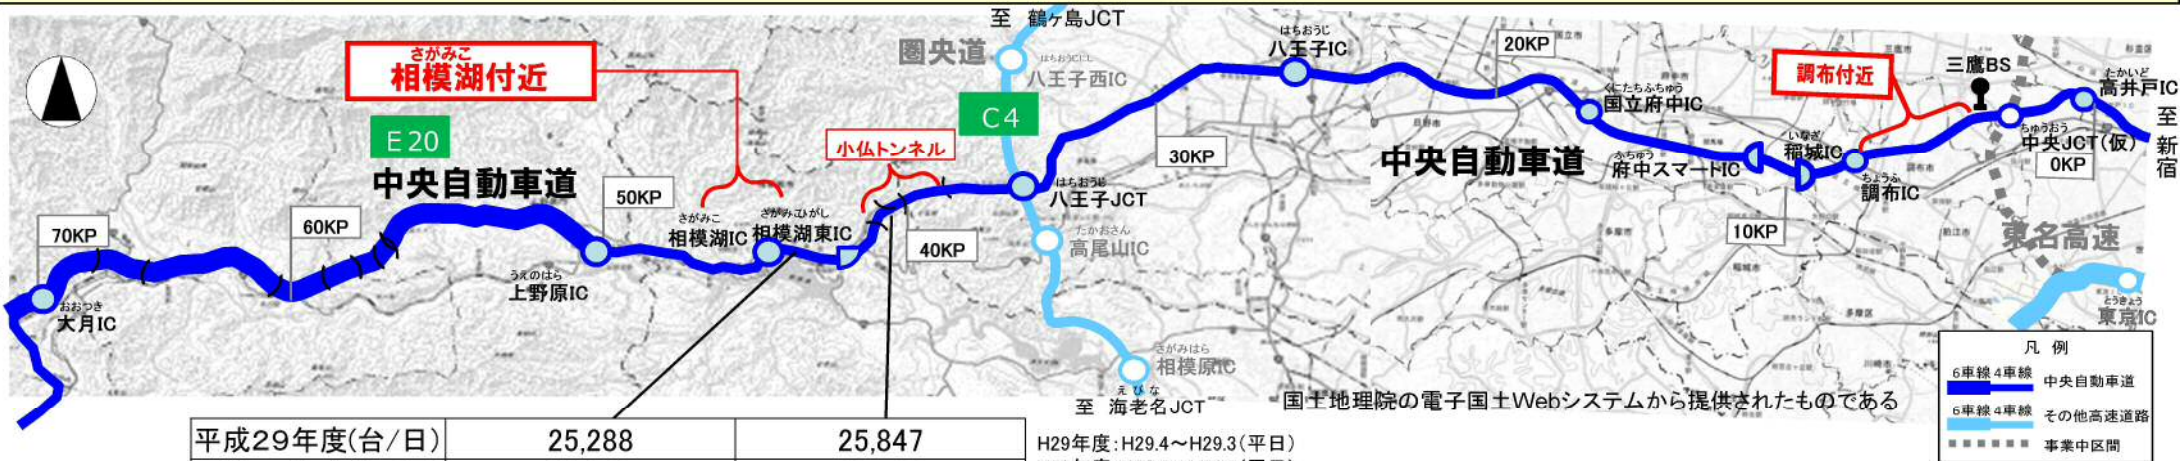
平日(下り線)の交通量及び旅行速度(渋滞)の状況

■ 2017 (H29) 年度と2018 (H30) 年度を比較し、交通量は微増しているが、旅行速度に大きな変化は見られない。

平成29年度(台/日)	25,288	25,847
平成30年度(台/日)	26,016	26,549
増減(率)	728 (2.9%増)	702 (2.7%増)
