令和元年台風第19号を踏まえた
「入間川流域緊急治水対策プロジェクト
【中間とりまとめ】」を公表します。

入間川流域緊急治水対策プロジェクト【中間とりまとめ】

越辺川堤防の復旧に向けて

荒川水系越辺川(右岸0.0kp付近) 緊急復旧状況

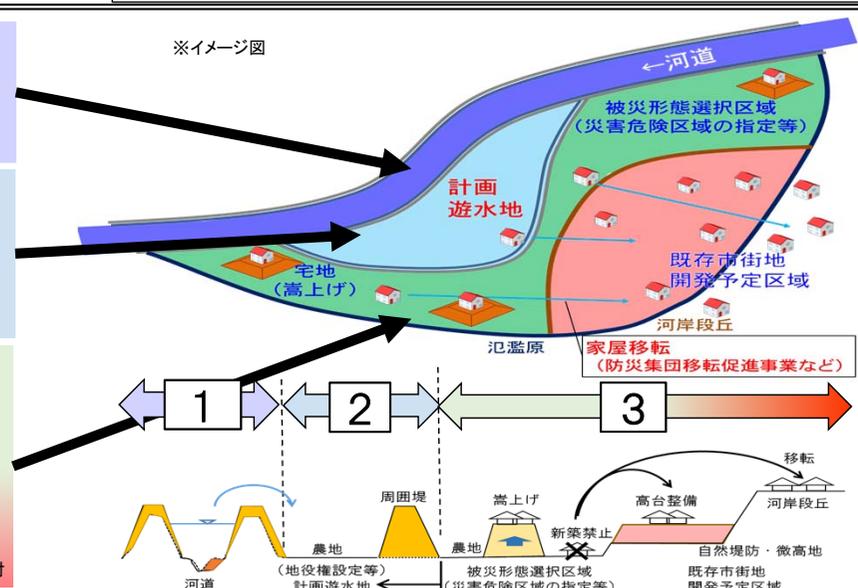
- ①河道の流下能力の向上による、あふれさせない対策
 - ②遊水機能の確保・向上による、計画的に流域にためる対策
 - ③土地利用・住まい方の工夫による、家屋浸水を発生させない対策
- が三位一体となって社会経済被害の最小化を目指す治水対策

現状 (before) **直轄ダム、遊水地なし**
主に河道で洪水を処理

今後 (after) **河道の流下能力の向上、遊水機能の確保・向上、土地利用・住まい方の工夫を組み合わせ対応**

河道	三位一体の対策	1	河道 の流下能力の向上 ○河道内の土砂掘削、樹木伐採による 水位低減 ○堤防整備 (掘削土を活用)
		2	遊水機能 の確保・向上 ○地形や現状の土地利用等を考慮した 遊水地の整備 ※外水(国管理河川・県管理河川など)、内水の両方に対応する遊水地(仮称) ハイブリッド型遊水地 を検討
		3	土地利用・住まい方 の工夫 ○浸水が想定される区域の 土地利用制限 (災害危険区域の設定等) ○ 家屋移転 、住宅の嵩上げ(防災集団移転促進事業等) ○高台整備(避難場所等に活用) ○土地利用に応じた内水対策の検討

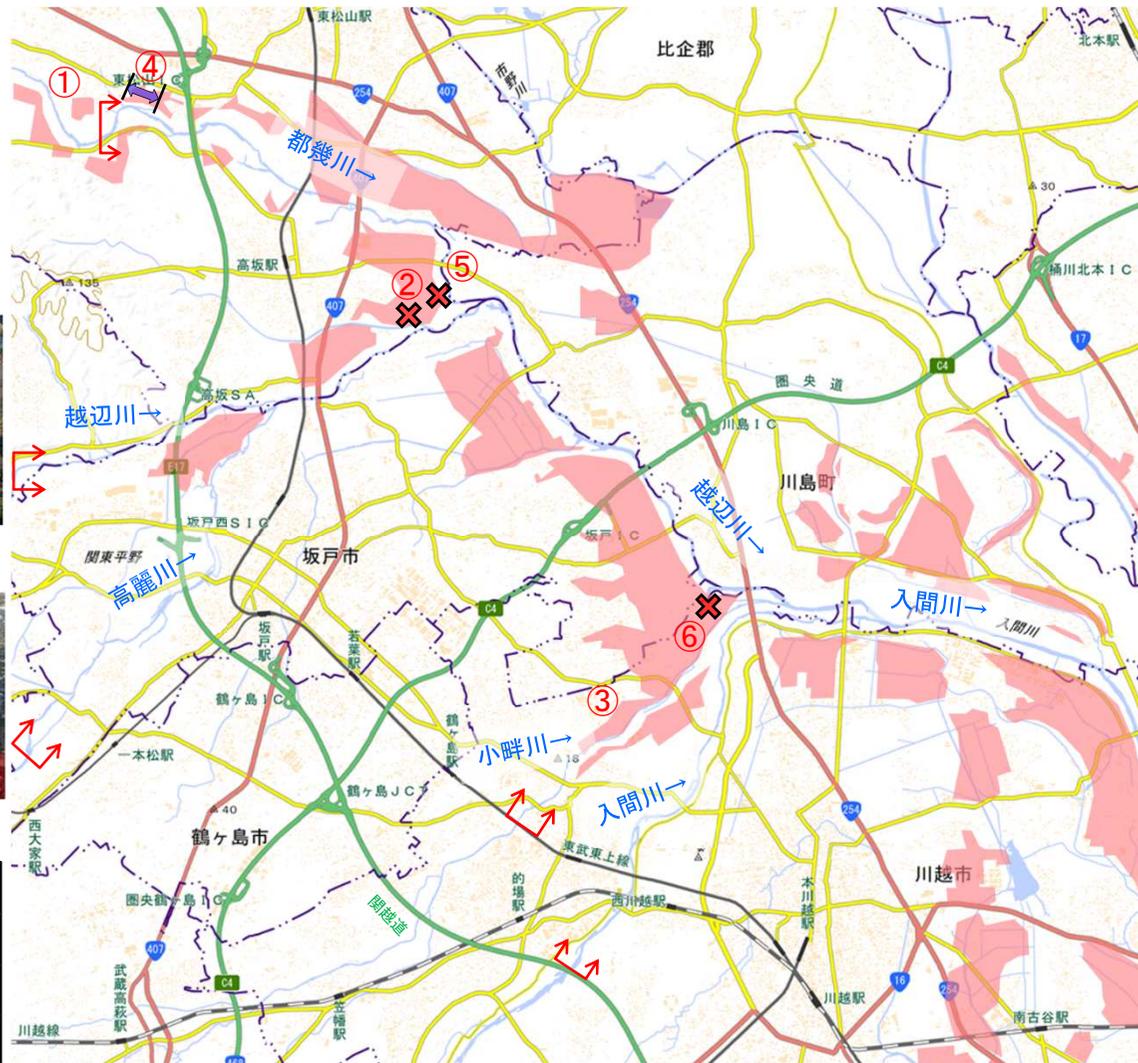
令和元年台風第19号の一般被害状況（荒川水系入間川流域 直轄区間）

○ 荒川水系越辺川、都幾川では、3箇所の堤防決壊、1箇所での河川からの越水が発生しました。
浸水面積1,957ha、浸水家屋878戸となる大規模な浸水被害となりました。 11月7日時点 国土交通省、各市町調べ

浸水家屋	床上浸水	592戸
	床下浸水	286戸
	合計	878戸
浸水面積		1,957ha

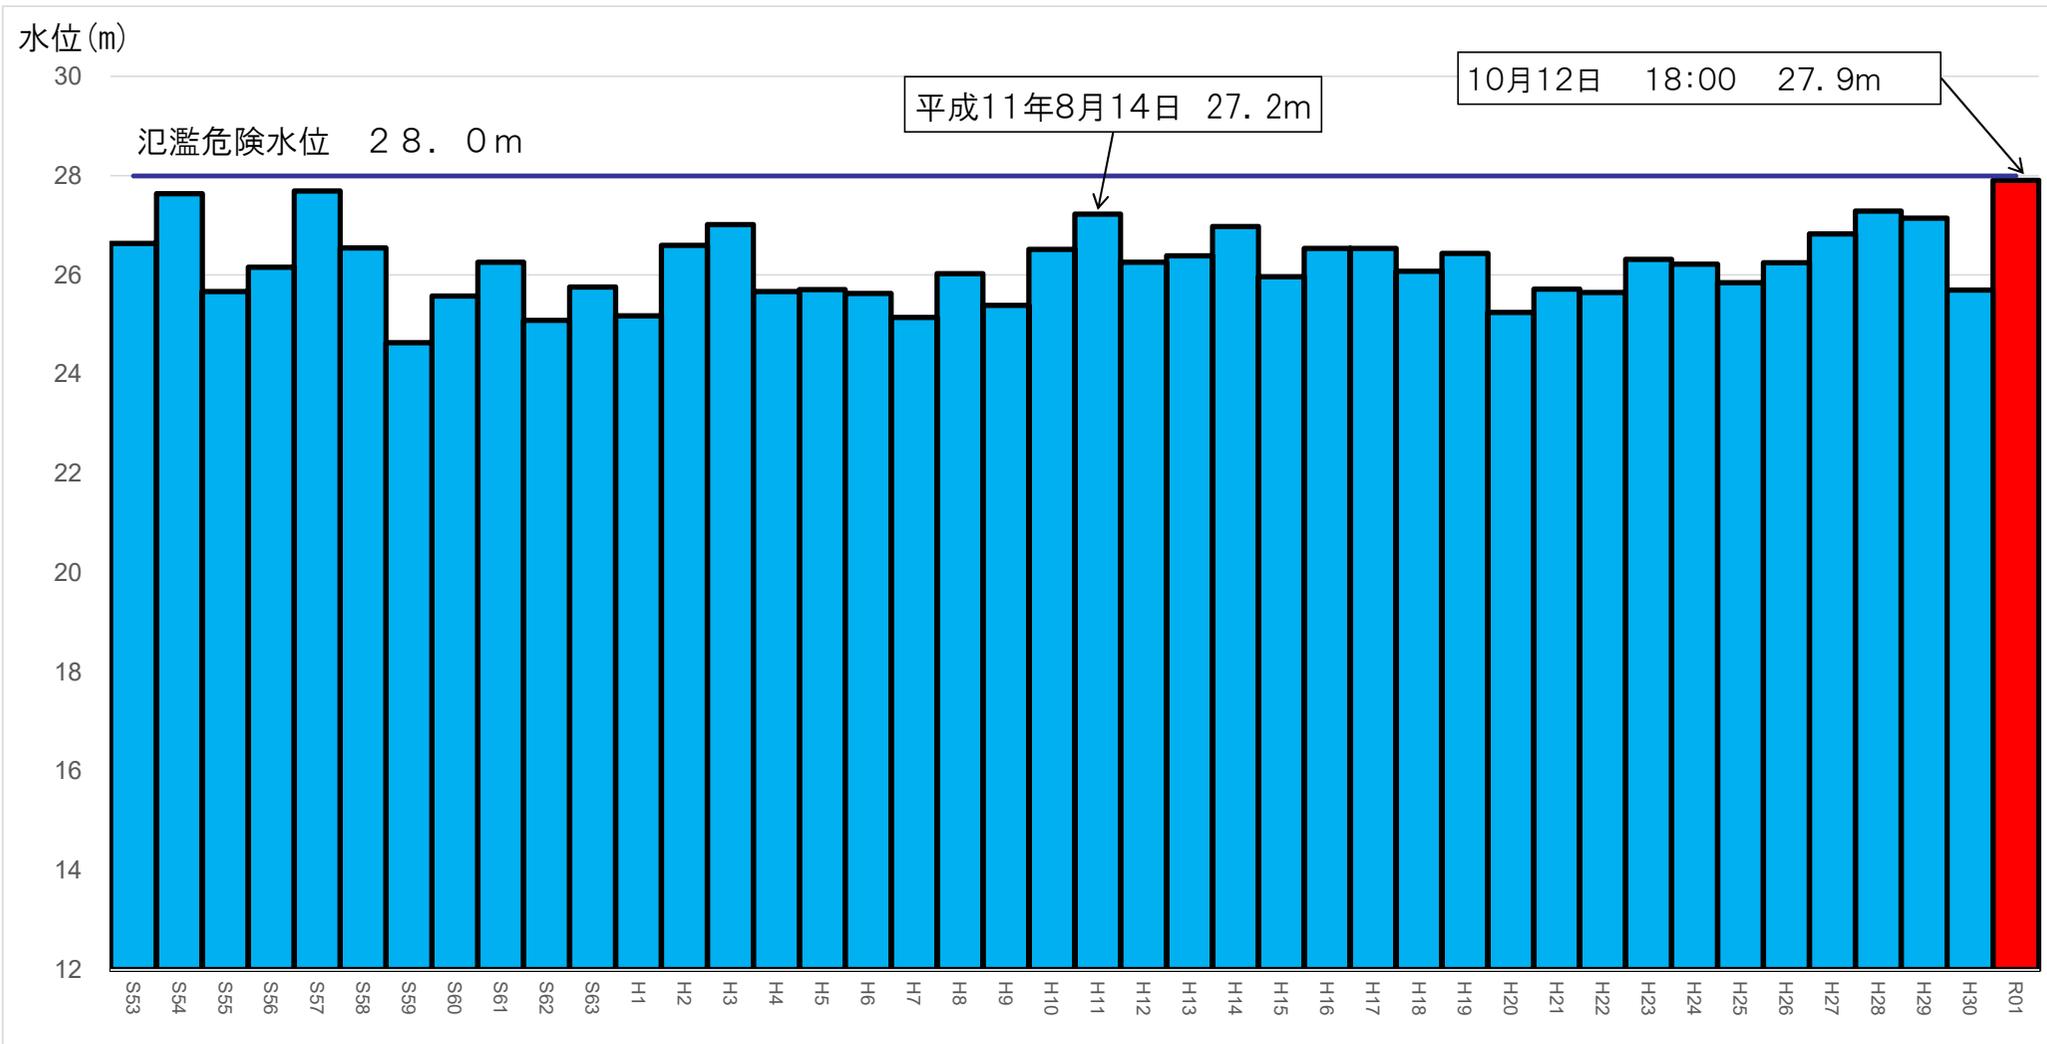
越辺川（入西観測所）の年最高水位比較図

○荒川水系越辺川の入西水位観測所において、氾濫危険水位に迫り、10月12日18時00分にピーク水位27.9mを記録しました。

※水位は、標高(A.P.)表記

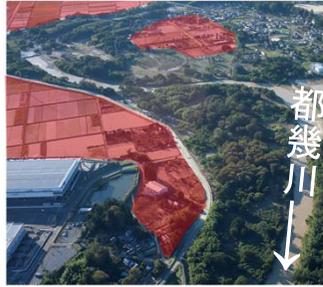
川裏法面洗掘
埼玉県 東松山市 葛袋地先
都幾川 左岸 6.4k付近
被害延長 L=90m

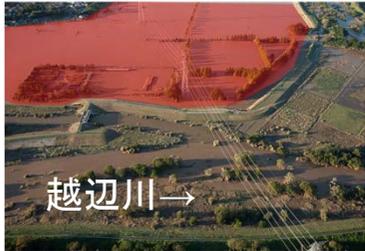
堤防決壊
埼玉県 東松山市 正地地先
越辺川 左岸 7.6k付近
(九十九川 左岸 0.0k付近)
被害延長 L=40m

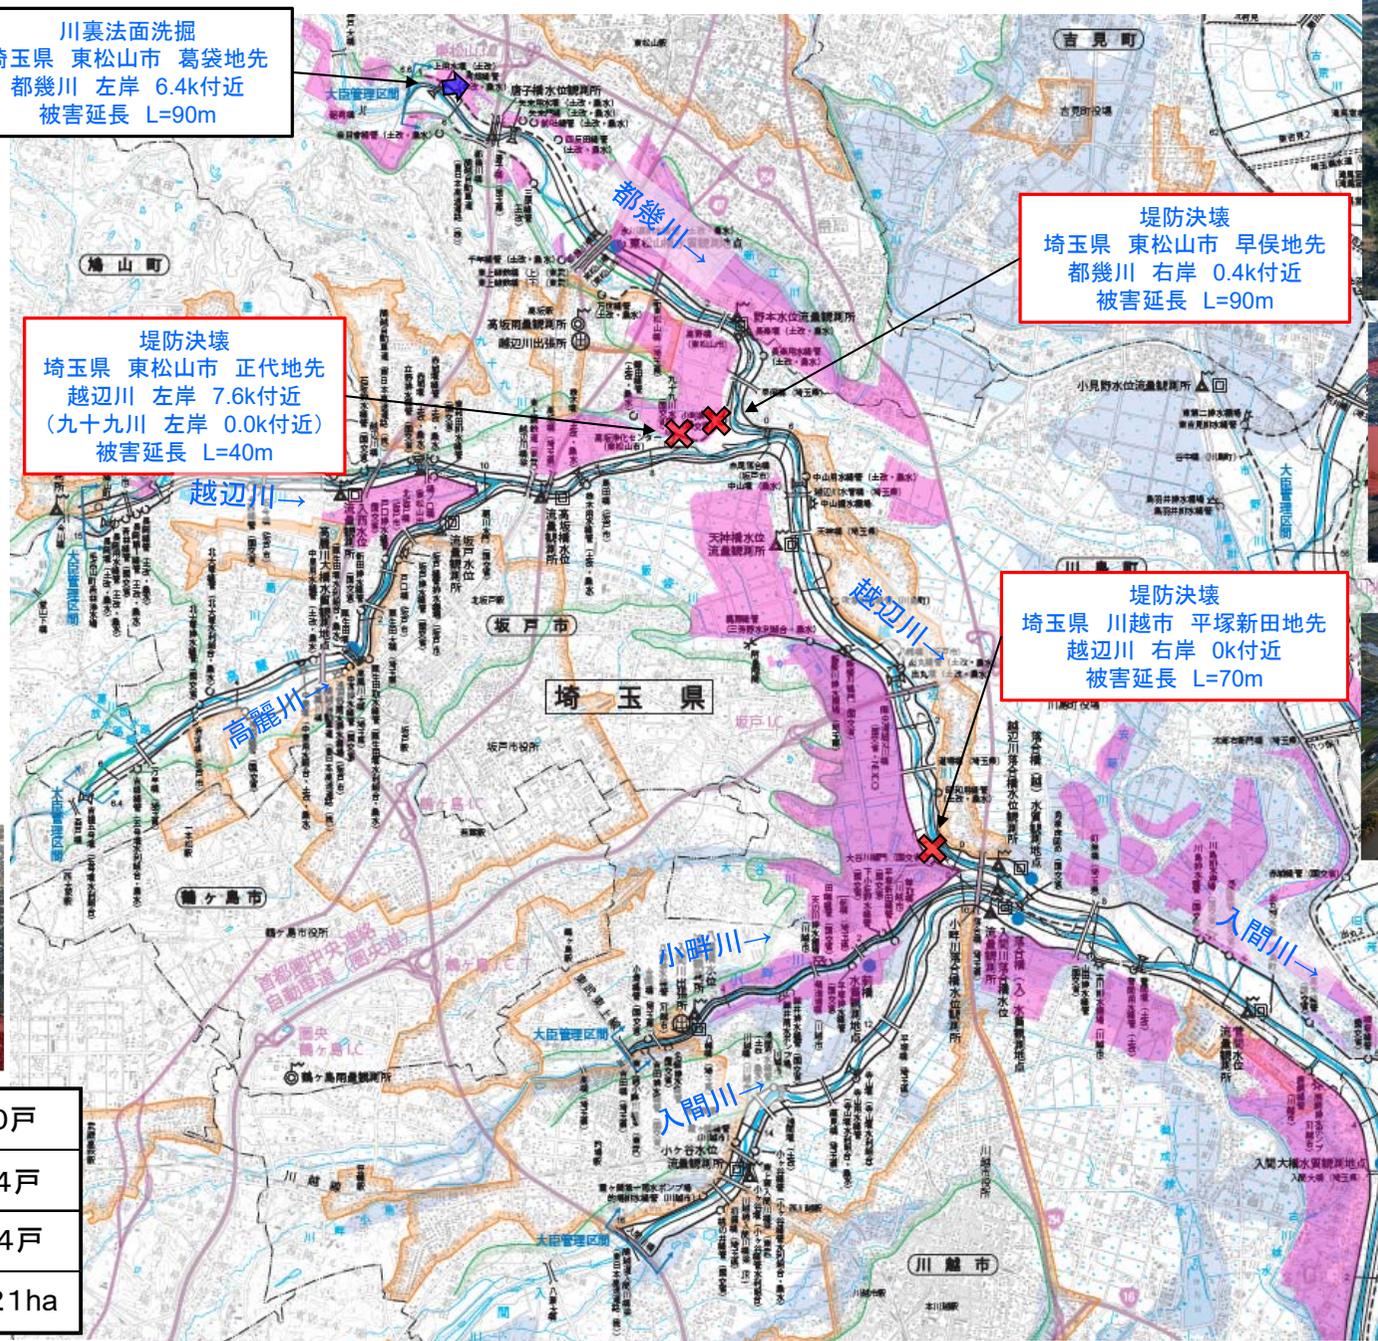
荒川水系越辺川、都幾川では、今次洪水により河川水位が計画高水位を超過し、暫定堤防区間で決壊、越水による外水氾濫が発生

浸水家屋	床上浸水	590戸
	床下浸水	214戸
	合計	804戸
浸水面積		1,821ha

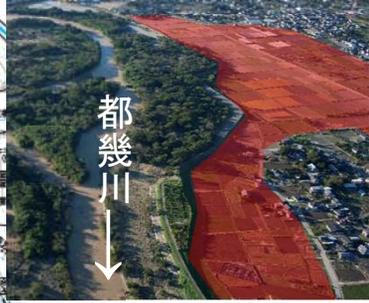
堤防決壊
埼玉県 東松山市 早俣地先
都幾川 右岸 0.4k付近
被害延長 L=90m

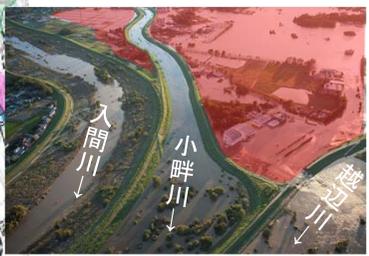
堤防決壊
埼玉県 川越市 平塚新田地先
越辺川 右岸 0k付近
被害延長 L=70m

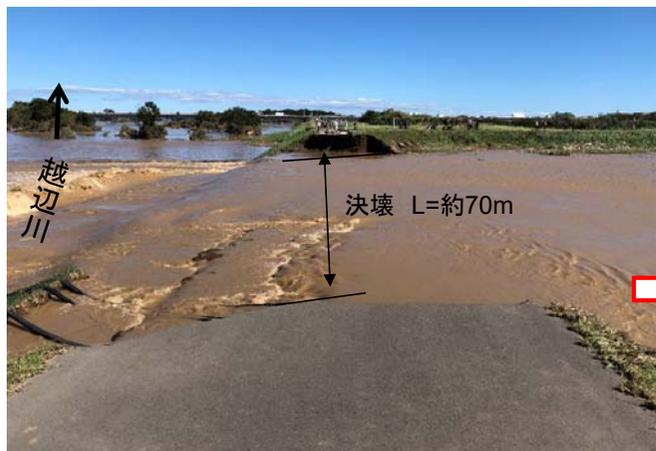
10月13日 12時10分時点
決壊後の状況

- 堤防決壊が確認された10月13日の翌日14日8時30分より緊急復旧事業に着手
- 応急復旧工事は、地元埼玉県内の荒木建設工業株式会社が施工
- 24時間体制で対応し、10月24日20時に緊急復旧工事が完成

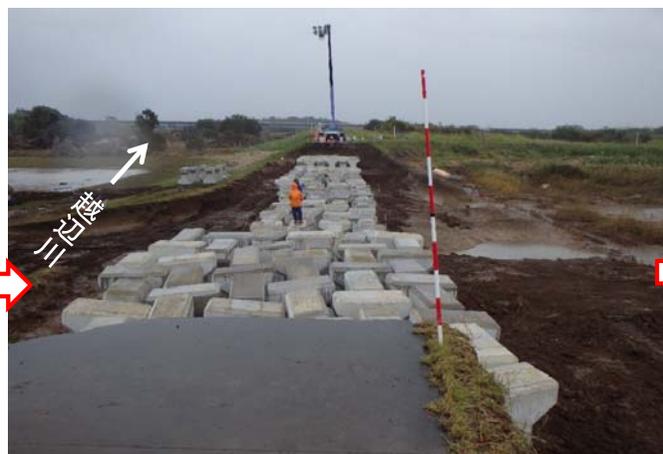
10月17日 8時00分時点
根固めブロック投入

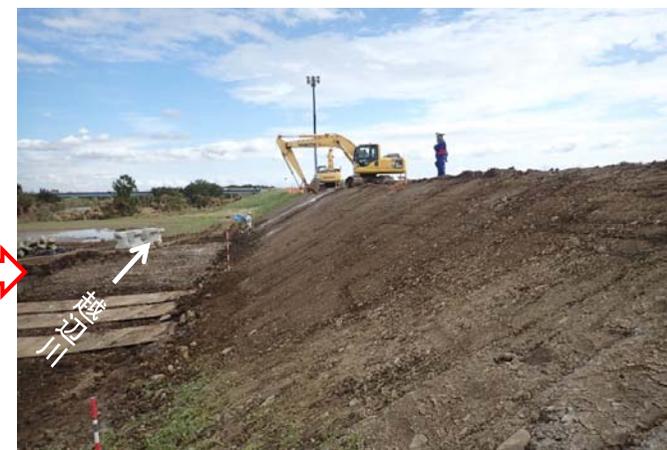
10月20日 11時00分時点
堤防盛土完了

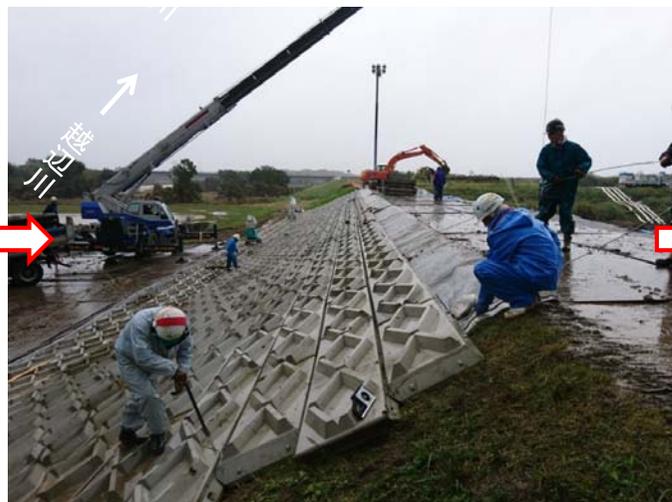
10月22日 11時00分時点
堤防盛土の補強(シート・ブロック張)

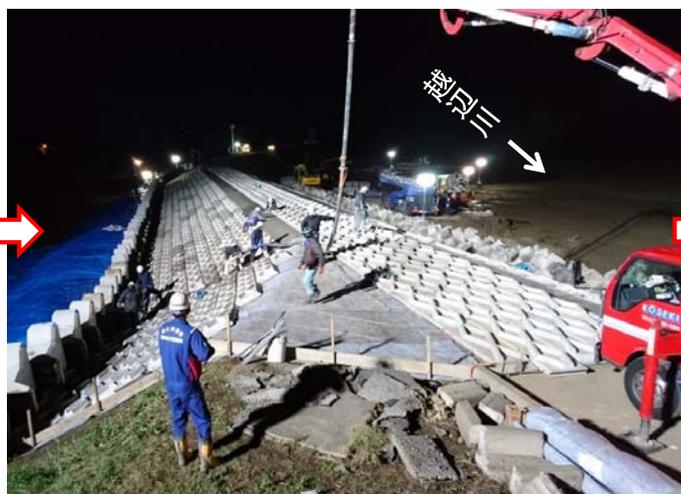
10月24日 19時00分時点
堤防盛土の補強(シート・ブロック張)

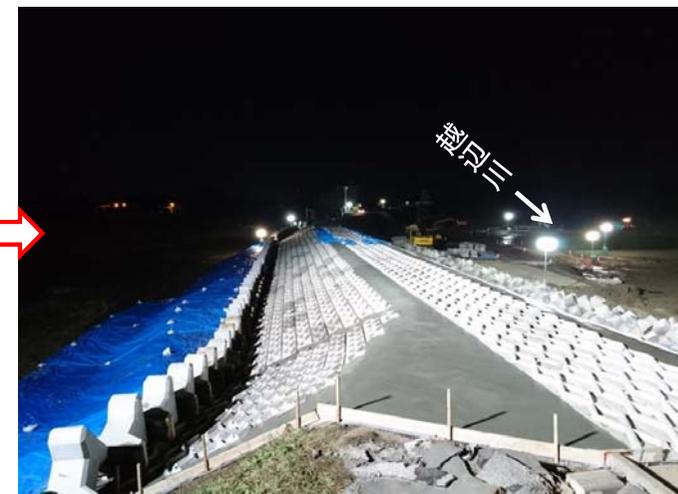
10月24日 20時10分時点
緊急復旧工事完了

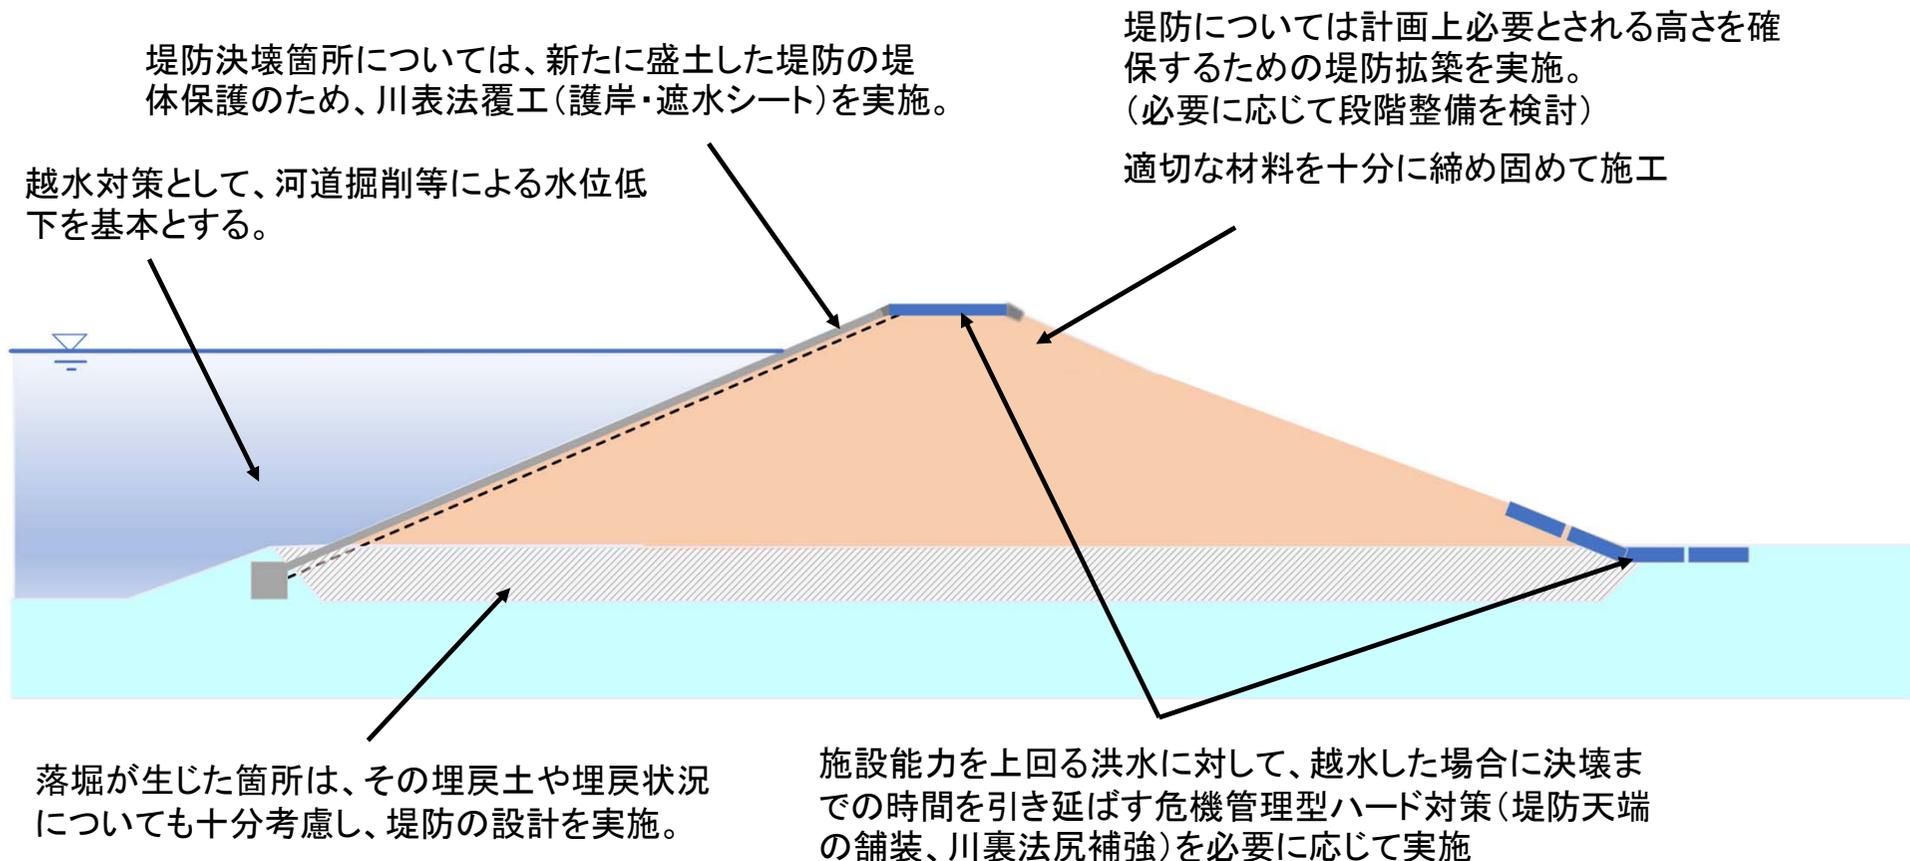
【断面模式図】

※越辺川左岸7.6kについては基本的に計画上必要とされる高さを確保していたため、堤防の形状は原形復旧を基本とし、危機管理型ハード対策(堤防天端の舗装、川裏法尻補強)を実施する。

※詳細設計にあたっては現地調査を行い、実施内容を精査する必要がある。

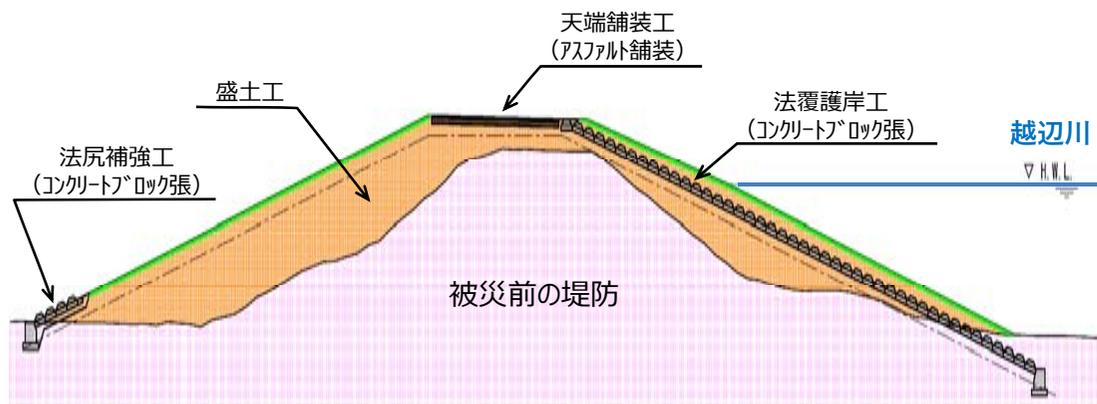
◆ 堤防の整備イメージ

本工事は、応急的に復旧した堤防を災害に強くするため、高さと幅を確保した新しい堤防につくり替えるもので、令和2年2月上旬から着手し、6月の出水期までに堤防高の確保と一定の補強対策を完了する予定です。

工事名	R1越辺川右岸平塚新田緊急復旧工事
工事場所	埼玉県川越市平塚新田地先
工事期間	令和2年2月上旬～令和2年7月下旬（予定）
作業時間	8：00～17：00（原則昼間作業・日曜日休工）
主な工事内容	施工延長 約110m 準備・仮設工 1式、仮締切工 1式、 応急復旧堤防撤去工 1式、盛土工 1式、法覆護岸工 1式、 法尻補強工 1式、天端舗装工 1式
