# “Barrage sabō Jyoryū n° 10”

## Efficace pour piéger les coulées de débris

■ Prévention des dommages éventuels d'une deuxième catastrophe

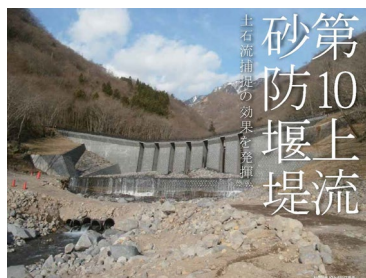
L'un des barrages sabō construit dans le but de contrôler les coulées de débris de la rivière Inari et situé en amont du barrage sabō n° 10, a été enregistré en tant que bien culturel tangible et site du patrimoine du génie civil. Il a piégé les coulées de débris et les bois à la dérive pendant le typhon n° 12 en août-septembre 2011 et le typhon n° 18 en septembre 2015, et a protégé la zone en aval contre les dégâts.

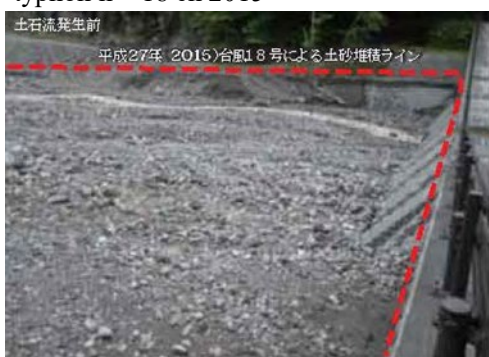
Avant la coulée de débris  
Ligne de dépôt de débris causés par le typhon n° 18 en 2015

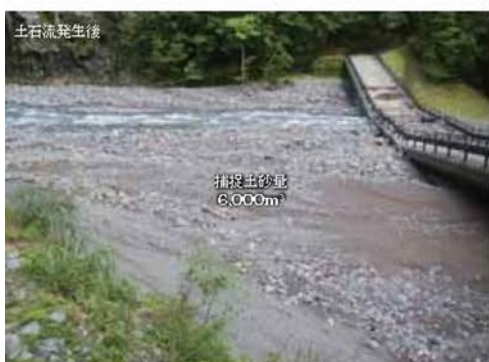
Après la coulée de débris
