“Distrito Kujira”

Dique de contención de arena que protege la zona urbana

■ Dique Nogamizawa Karyu

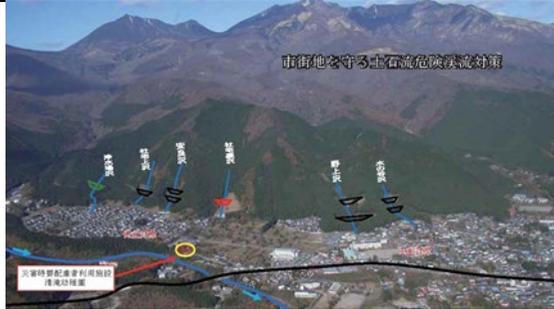
Arriba: La fotografía muestra los torrentes montañosos de alto riesgo en el distrito Kujira, de Nikko.

El área donde se encuentra el dique Nogamizawa Karyu, está formada por gruesos sedimentos volcánicos causados por la erupción del monte Nantai. Estos son terrenos demasiado frágiles como para soportar el peso de un dique de hormigón normal. Por lo tanto, se emplearon células de acero y cimentación por pilotes de acero, de los cuales se hacían cilindros rellenos de tierra para formar el muro de contención. Se sustituyó la tierra de la localidad, debido a su alta viscosidad, no apta para rellenar los tubos, por el suelo arenoso de Hinata.
