# “Río Inari”

## Origen del Sabo (diques) en Nikko

### ■ Dique del río Inari

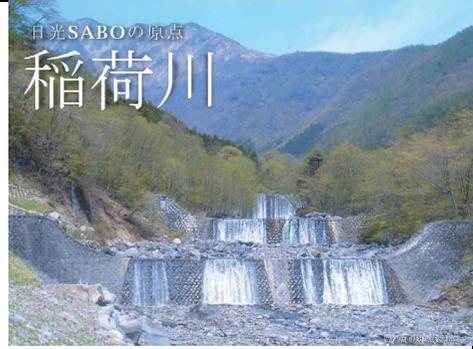
Tras sufrir dos inundaciones sucesivas en 1902 y 1910, la prefectura de Tochigi presentó el informe que recomendaba la construcción de diques a lo largo del río Inari como primera prioridad a cargo del Gobierno. Como resultado las obras comenzaron a iniciativas del Estado en 1918, y se construyeron hasta 1929 un total de 19 diques de contención de arena.

El conjunto de estos diques es destacado, ya que se construyeron con la tecnología tradicional de mampostería de Nikko y, además, forma un paisaje natural original del río Inari.
