“Sitio de Nanatakizawa en constante desmoronamiento”

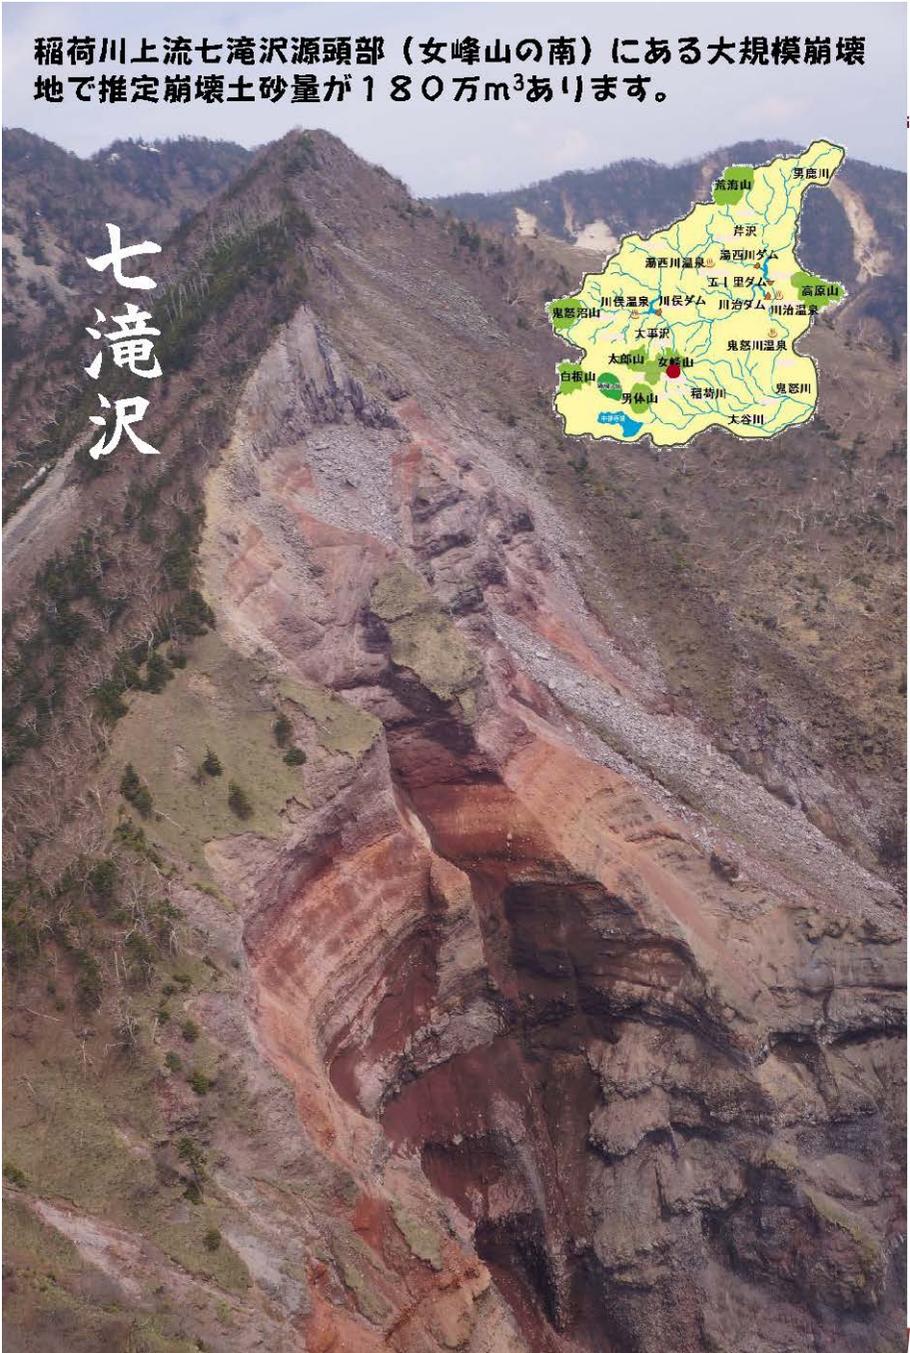
七滝沢

El colapso a gran escala en la cabecera de Nanatakizawa, aguas arriba del río Inari, tiene un volumen estimado de deslizamientos de tierra de 1.8 millones de m³.

稲荷川上流七滝沢源頭部（女峰山の南）にある大規模崩壊地で推定崩壊土砂量が180万m³あります。
