“Sitio de colapso en Ogotosawa”

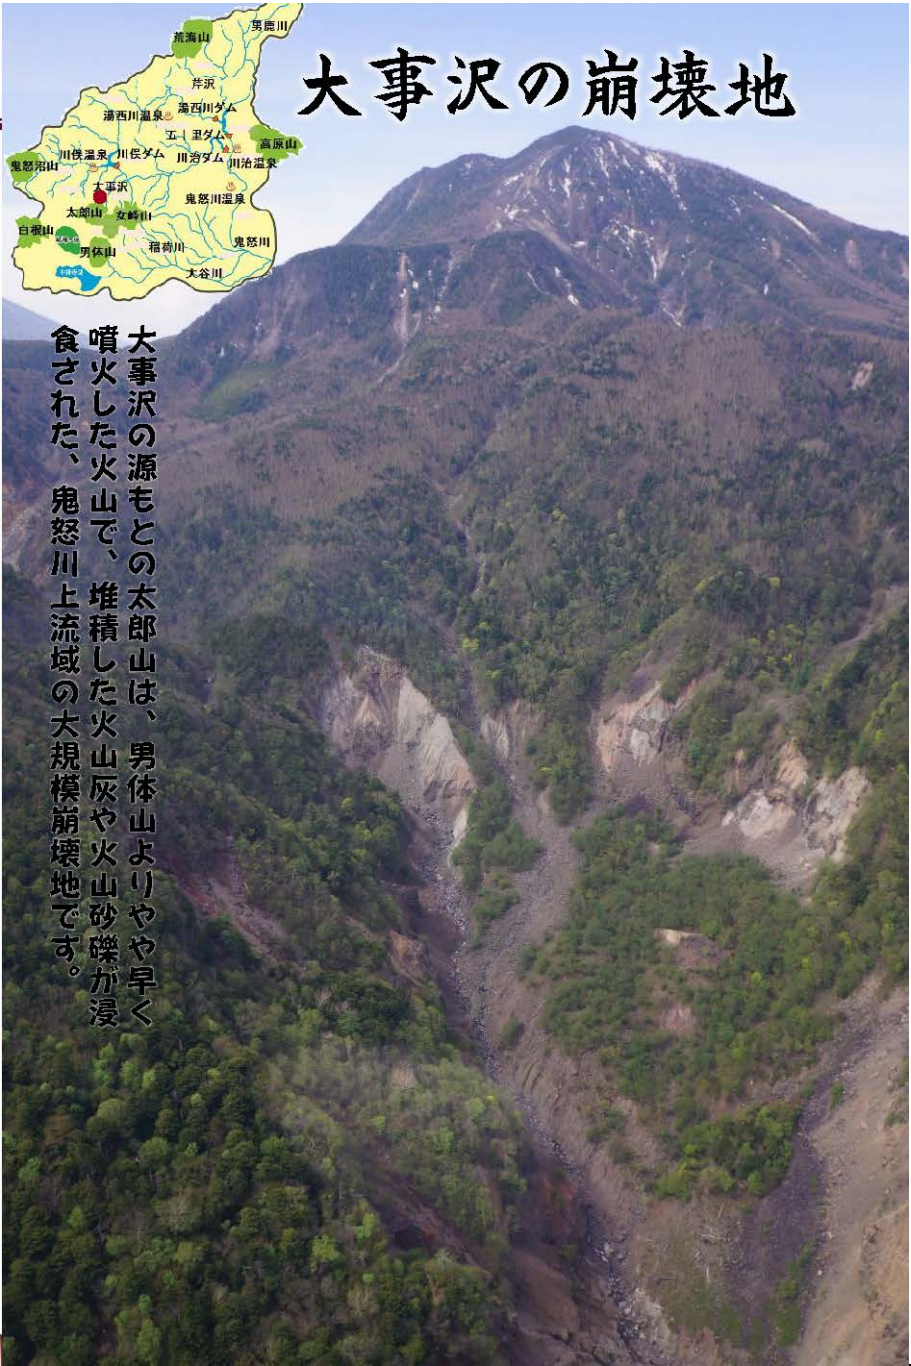
Taroyama, la cabecera de Ogotosawa, es un volcán que entró en erupción un poco antes del monte Nantai. Esta foto muestra un sitio de colapso a gran escala en la cuenca superior del río Kinu, donde se erosionaron las cenizas volcánicas y las gravas volcánicas depositadas al pie de la montaña.
