女峰山

不为人知的崩塌

看不到的大崩塌地

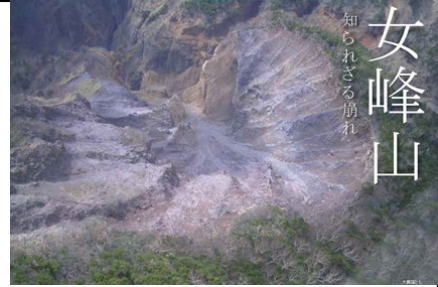
大鹿落

女峰山原本也像男体山那样山麓广阔，是一座圆锥形的复式火山，但因8万6000年前的最后爆炸式喷发，山顶部被吹走，形成了被称为破火山口的大洼地。破火山口其后历经漫长岁月被侵蚀，形成了大崩塌地。这就是“大鹿落”与“七泷泽崩塌地”。

目前仍在持续崩塌的这些崩塌地中，“大鹿落”无法从日光市市区看见。日光就存在于在看不到的地方每天持续崩塌的山麓。

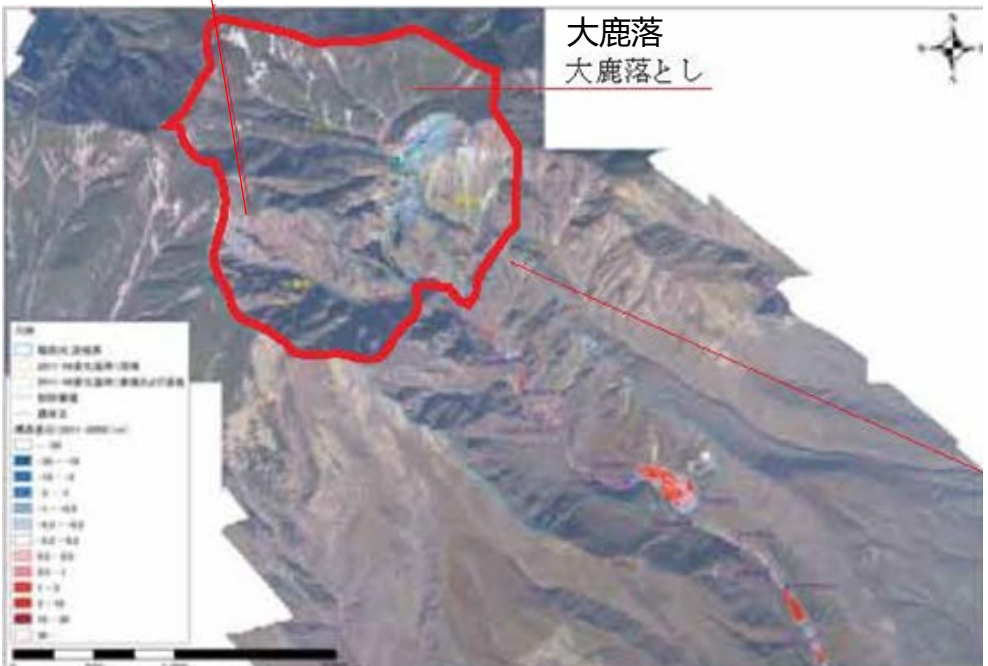
大鹿落
大鹿落とし

七泷泽崩塌地
