# 芹澤地區

## 關東・東北豪雨肆虐

### 摧毀鬼怒川的大雨襲擊日光

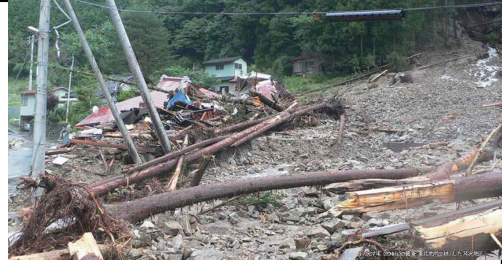
平成27年(2015)受關東・東北豪雨災害影響的芹澤地區
