女峰山

不為人知的崩壞

看不見的塌陷地

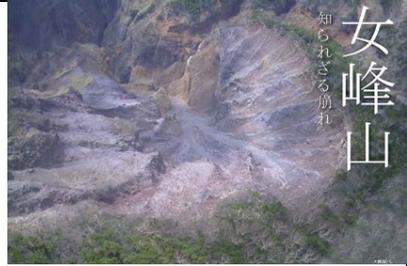
大鹿滑坡

女峰山原本是圓錐狀的成層火山，和男體山一樣有廣闊的山麓，但8萬6000年前最後爆發時，山頂被吹出一個大洞，形成一大塊名為破火山口的窪地。經過長年累月的侵蝕，破火山口逐漸形成塌陷地，成為現在的「大鹿滑坡」及「七瀧谷川滑坡地」。

這些塌陷地現在也持續遭受侵蝕，但從日光市中心無法觀察到「大鹿滑坡」。山麓在不知不覺的情況下日益崩塌，而日光也在不知情的情況下伴隨著這些危險。
