国道20号吉野地区防災工事

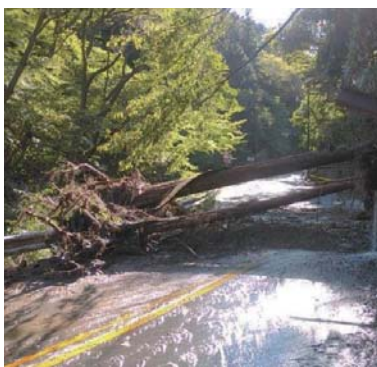
連続雨量 150mmに達すると、通行規制が行われる2地点

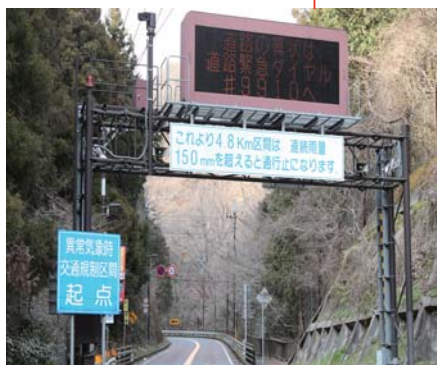
令和元年台風19号による被災状況
 (国道20号：八王子市南浅川町)

東京から山梨を経て長野県塩尻まで続く重要な道路国道20号でも、昨年の台風19号の記録的な大雨の影響で倒木や土砂崩れが起り、複数の区間で通行不能になるという事態に陥りました。今後の大雨や地震を想定し、相模原市緑区吉野地区では、堅固な壁を設置する防災工事が進められているのです。壁を造るには四角のコンクリート製の枠を5メートルから6メートルのアンカーと呼ばれる鉄の棒で固定する工法が用いられ、アンカーの総数はおよそ1900本にもなります。

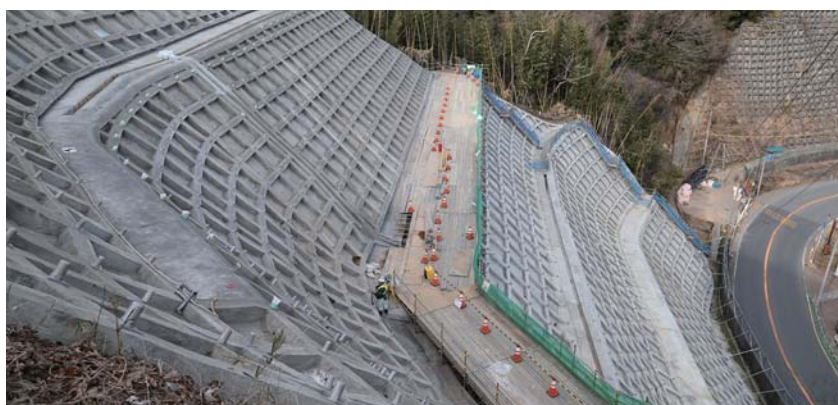
私たちの背後にある、まるで城壁のようなコンクリートの壁は、高さ35メートル。法面(斜面)の斜度は、45度から60度もある自然災害からドライバーを守る壁。ここは中央自動車道相模湖インターチェンジに近い国道20号大垂水峠、高尾山方面から相模湖方面へと向かえば、きつい勾配とヘアピンカーブの連続だった峠越えもほぼ終わり。ドライバーがホッとしような地点です。そこでも、このように切り立った崖があり以前は土砂崩れの危険と隣り合わせの場所だったのです。
